SELANİK ATATÜRK EVİ
1978 HAZİRAN DEPREMİ SONRASI
DURUM SAPTAMA VE ÖNERİLER RAPORU

KÖKSAL ANADOL

ERSİN ARIOĞLU

10 - Ağustos - 1978

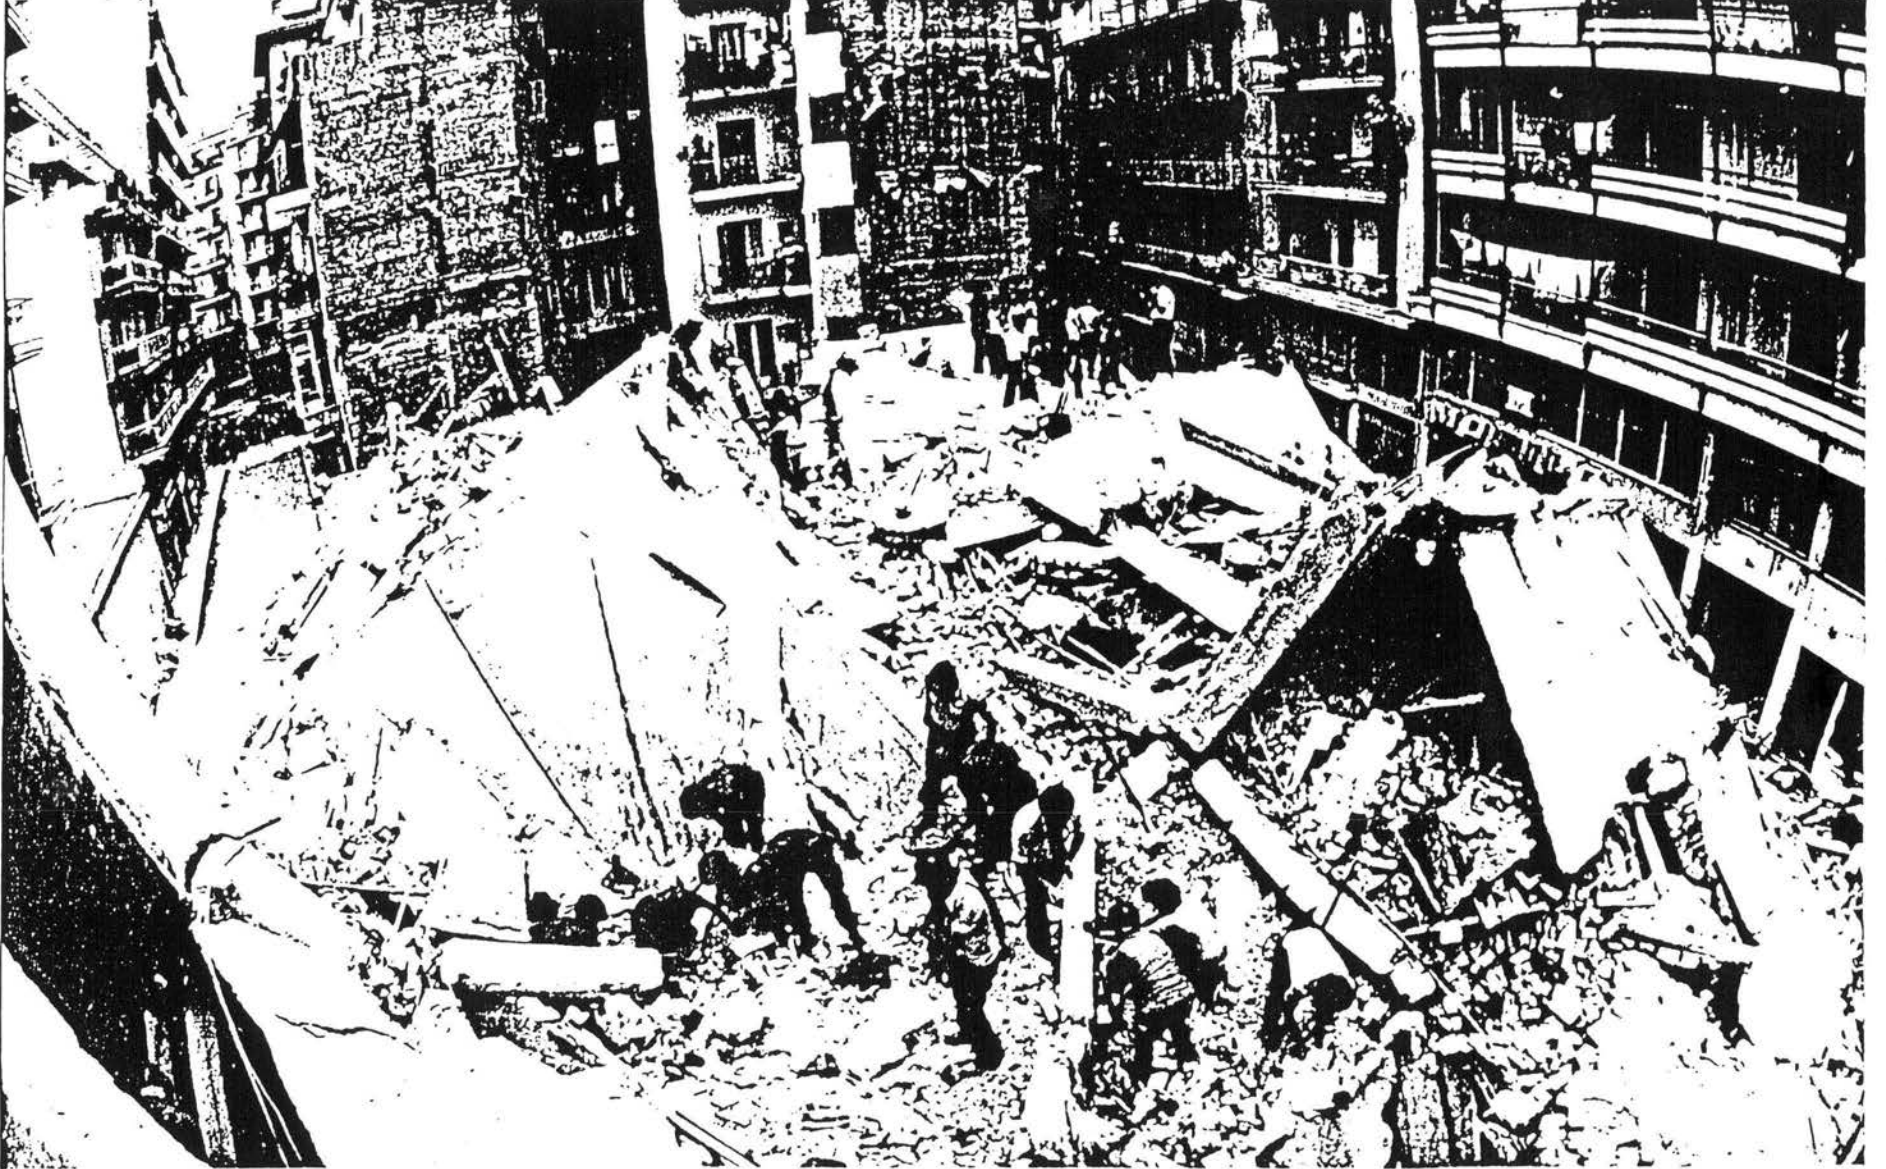
Selanik Depremi özellikle bir kent depremi olması açısından betonarme karkas yapıların davranışını belgeliyen önemli bir depremdir. Genellikle Selanik'teki betonarme karkas yapıların yeterli performansgösterdikleri izlenmiştir. Yunanistan resmi makamlarının ifadelerine göre 85.000 birim konuttan 13.000'ninde hasar tesbit edilmiştir. İçinde tekrar oturulamıyacak tarzda tamamen göçen konut sayısı 400 olarak saptanmıştır. Hasarlar genellikle dolgu duvarlarında oluşan çatlaklar ve sıva dökülmeleri tarzında olduğu tesbit edilmiştir. Yalnız bir tek betonarme karkas yapı tamamen çökmüş (yapının bir kolonunun proje dışı 2.ci ve 3.cü katlarda kesilmesi nedeni ile) ve çok sayıda insanın ölümüne sebep olmuştur (Resim 9).

(Resim 9) - Selanik depremindede can kaybına neden olan betonarme - karkas çok katlı yapının deprem sonrası görünüşü

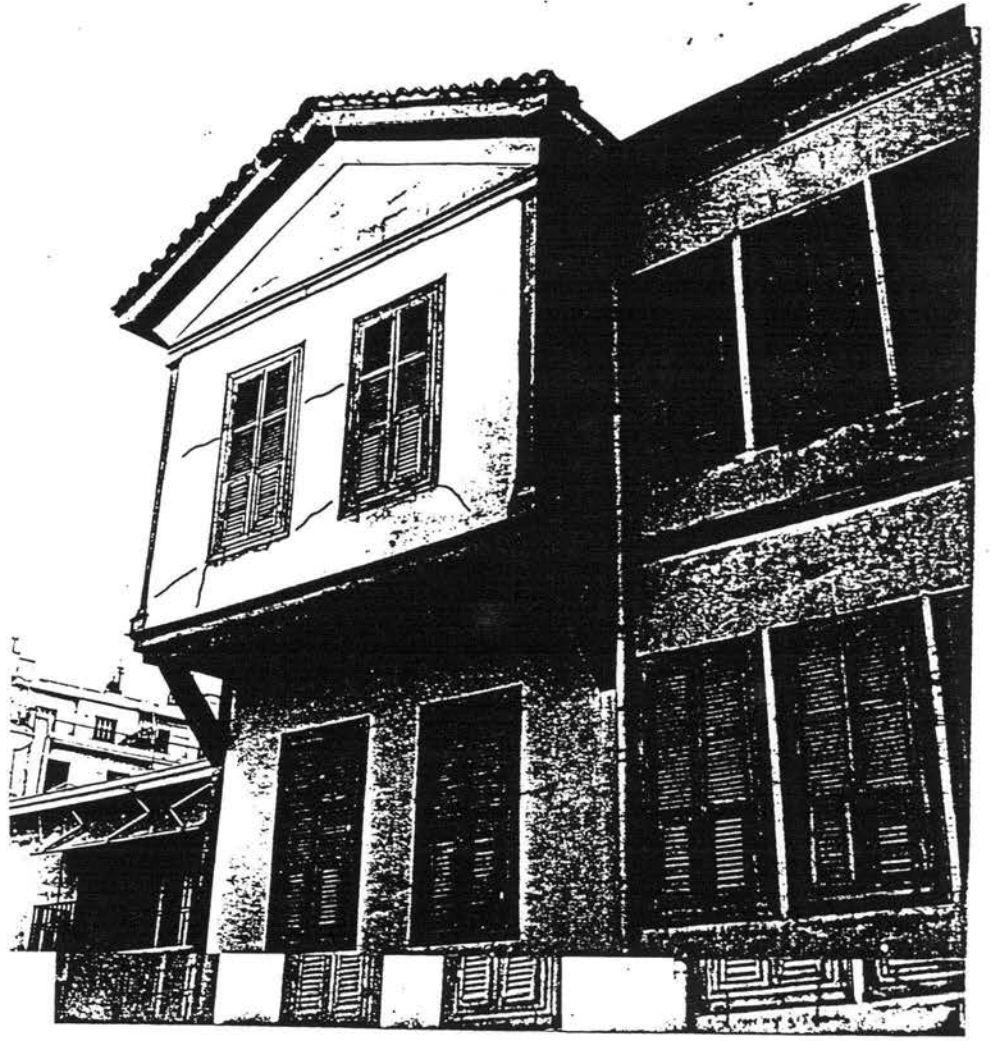
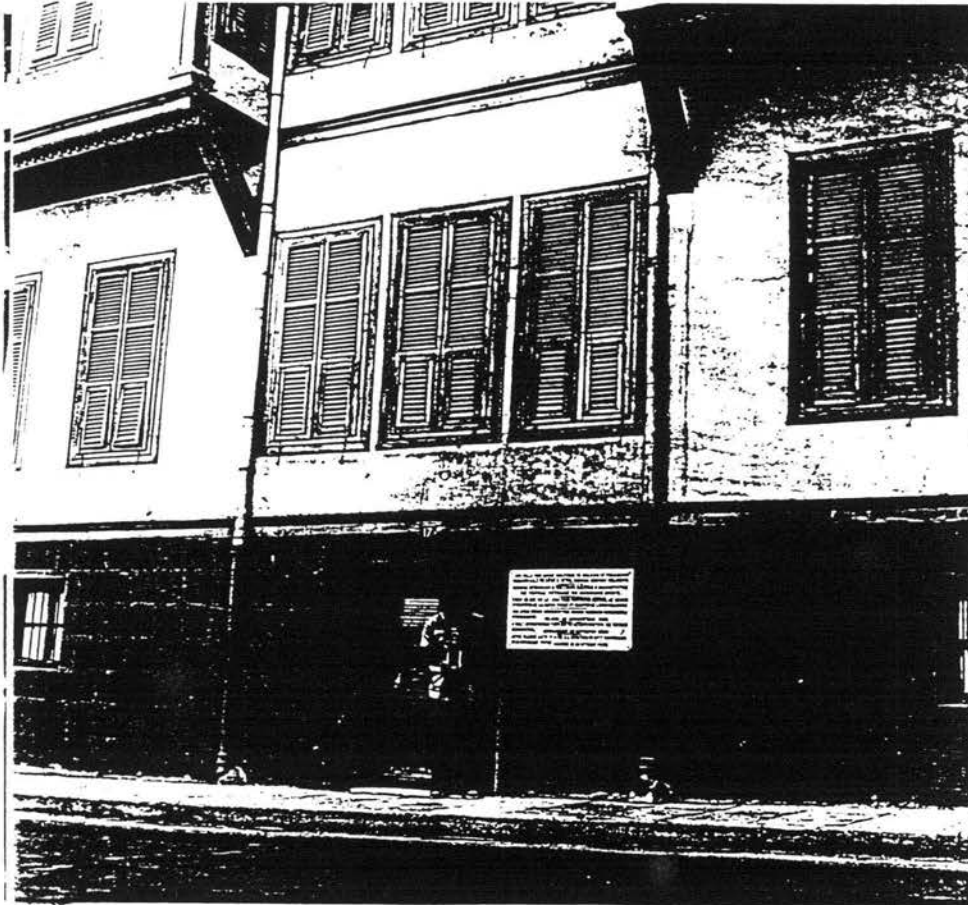
a) Zemin kat kargir duvarının 1.ci kat ahşap karkas bağıdadi duvarından sistem farklılığı dolayısı ile silmelerin de ayrışmalar gözlenmiştir. Bu ayrışmaların bir kısmı silmelerin eskiliğinden de oluşmuştur (Resim 25-26-27).

(Resim 25-26) - Atatürk Evi - Deprem Sonrası görünüşler - Yol cephesi
(Sıva çatlakları rölöveleri için hasar paftalarını bakınız)

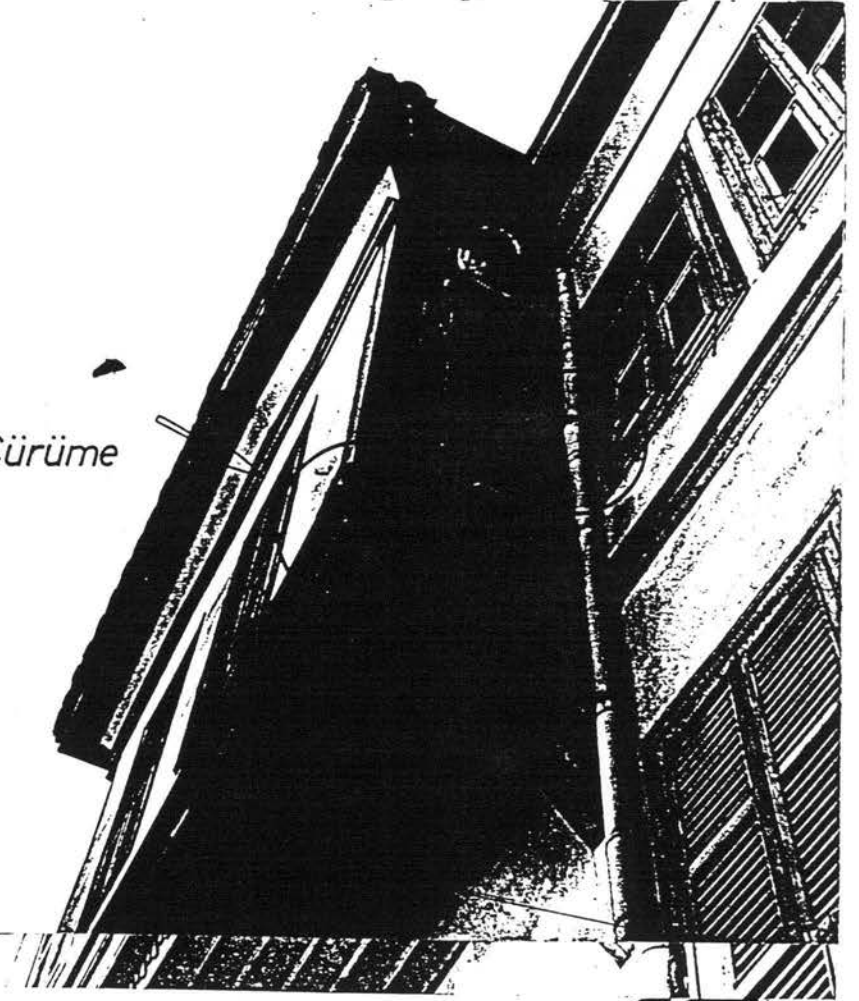
(Resim 27) - Atatürk Evi - Zemin katta-Ahşap Silmede ayrılma
(Resim 28-29) Deprem Sonrası Yol cephesi görünüşleri

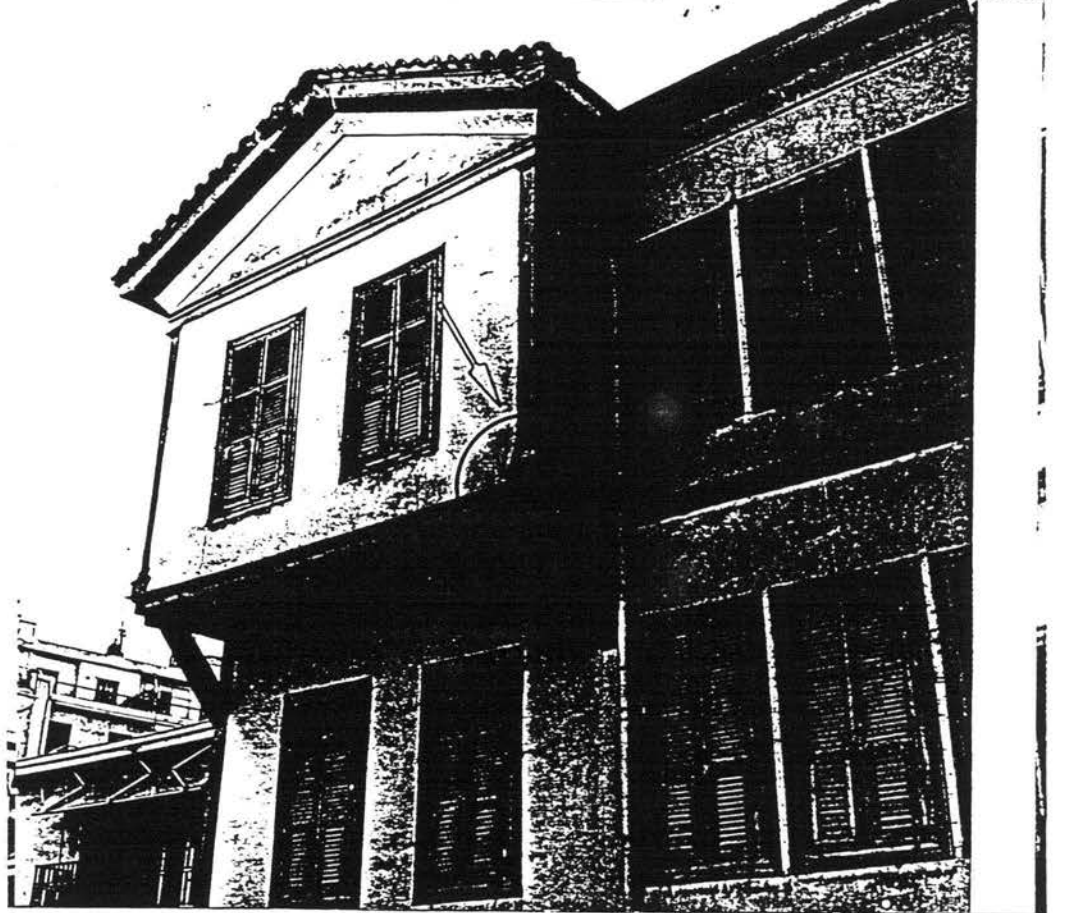
b) Cumbalı cephede, cumbalarda bir kısmı eski olabilecek kılcal sıva çatlakları tesbit edilmiştir (Resim 28-29). Bu çatlaklar cumbaların titreşiminden meydana gelmiştir. Çatlakların hangilerinin depremde oluştuğu kesin olarak saptanamamıştır.

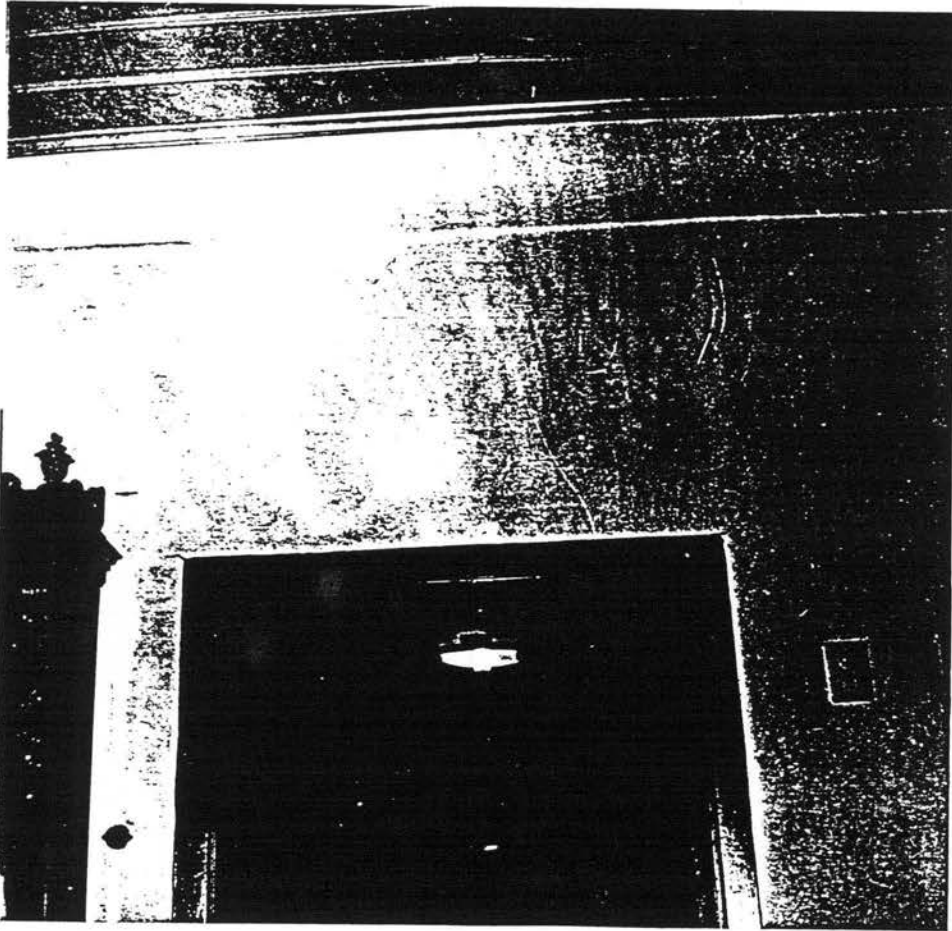
Ancak rölövelerde gösterilen taralı alanda oluşan ve Resim 30-31-34 ile belgelenen hasarda ahşap taşıyıcıda deformasyon gözlenmiştir (Bu bölge için i-vedi önlem önerilmiştir).

(Resim 30-31) - Birinci kat (2) no.lu sofada kapı köşelerindeki taşıyıcı sistem açısından önemsiz sıva çatlakları

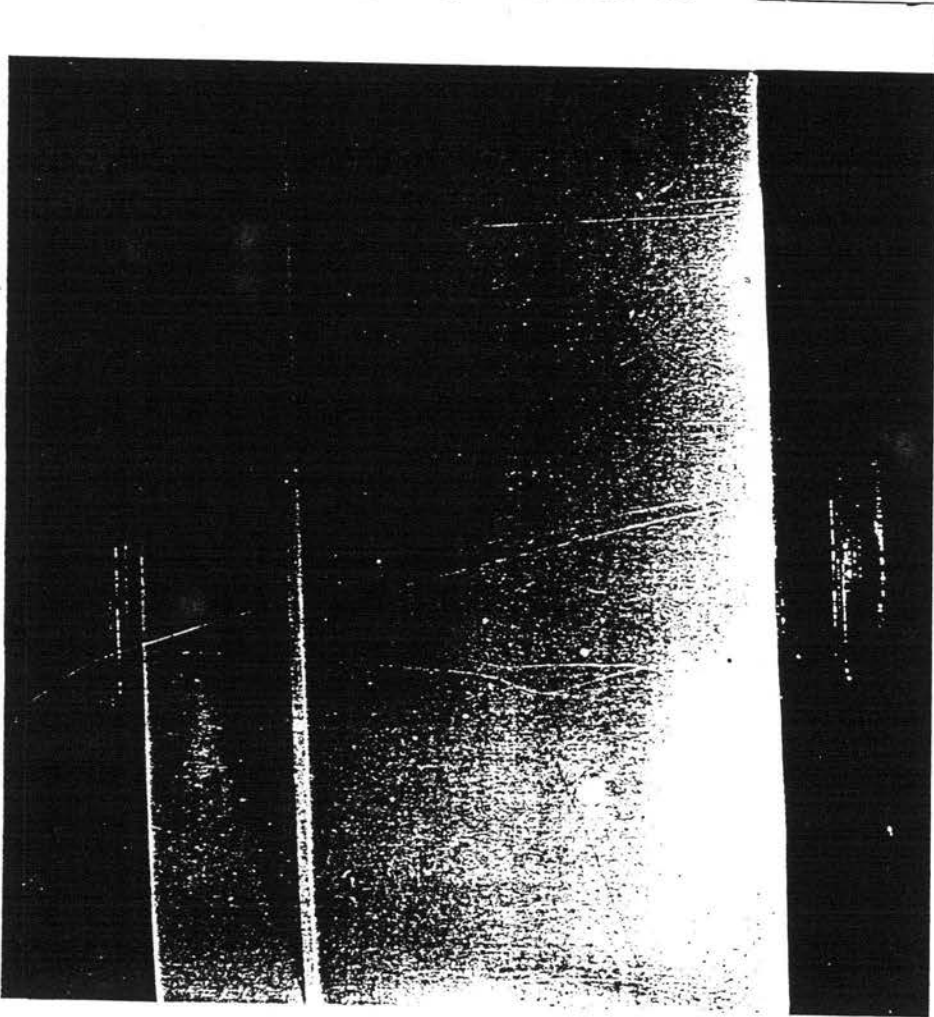
(Resim 32-33) - Birinci kat - (3) no.lu Konuk odasında taşıyıcı sistem yönünden önemsiz sıva çatlakları

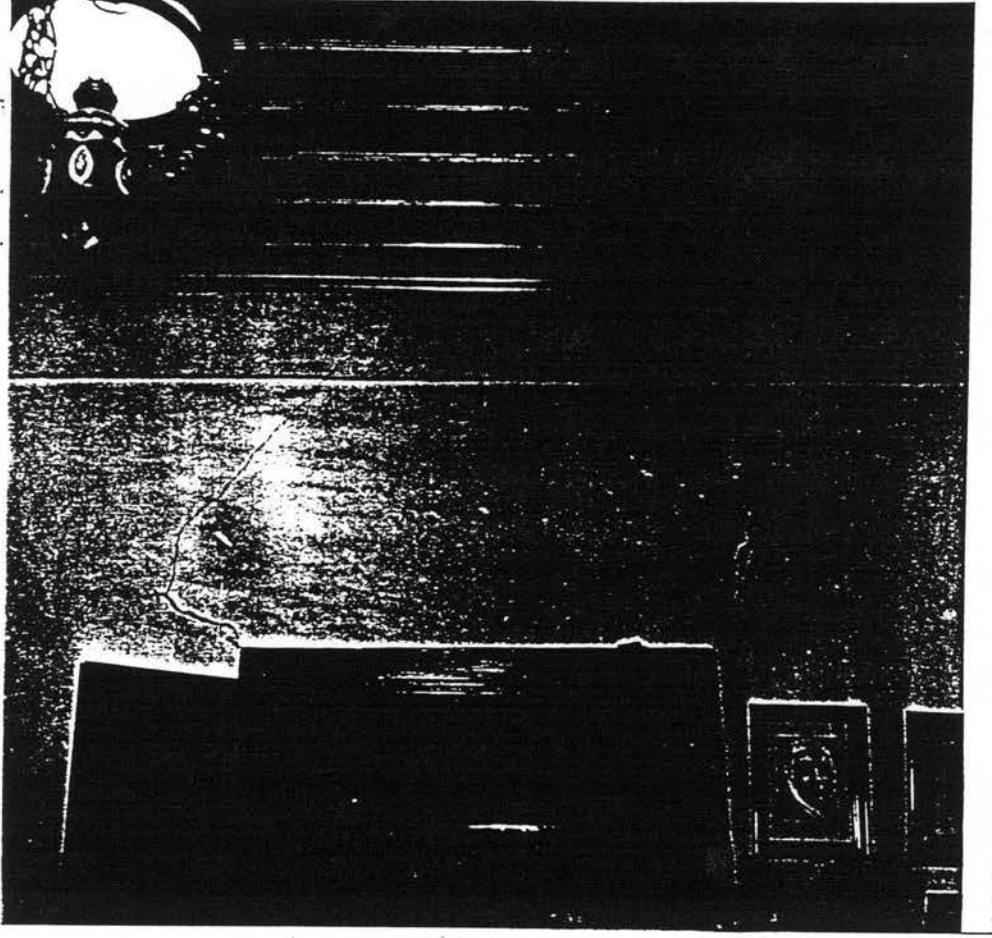
- 1 ci ve 2 ci katlarda 1 no.lu mahal ile 2 no.lu mahalleri ayıran duvar üzerindeki kapı boşluğunun lentosu ile tavan arasındaki sıva çatlağı ve ahşap taşıyıcının deformasyonu. Yapıda, bu aksdaki hayat mahallinin getirdiği düzensizlikten oluşmuştur. Önemsiz sıva çatlakları da genellikle bu aks üzerinde toplanmıştır.

(Resim 34) - Birinci kat - (1) no.lu yatak odası (Zübeyde Hanımın odası) - Kapı üzerinde depremde oluşan sıva ayrışmasının oda içinden görünüşü. Yapıdaki en önemli hasar. Artçı depremler açısından ivedi ve geçici önlemler alınmıştır. (Bakınız Teknik Föy). Ayrışmayı yapıya ankastre edilen elektrik tesisatı tahrik etmiştir.

Artçı depremlere karşı yapı taşıyıcı sisteminin en zayıf aksının(depreminde ençok hasar gören aks) rijitleştirilmesi gereklidir. Heyetimizce bu konuda mahallinde ilgililere önerilen önlemler Teknik Föy-8'de verilmiştir.

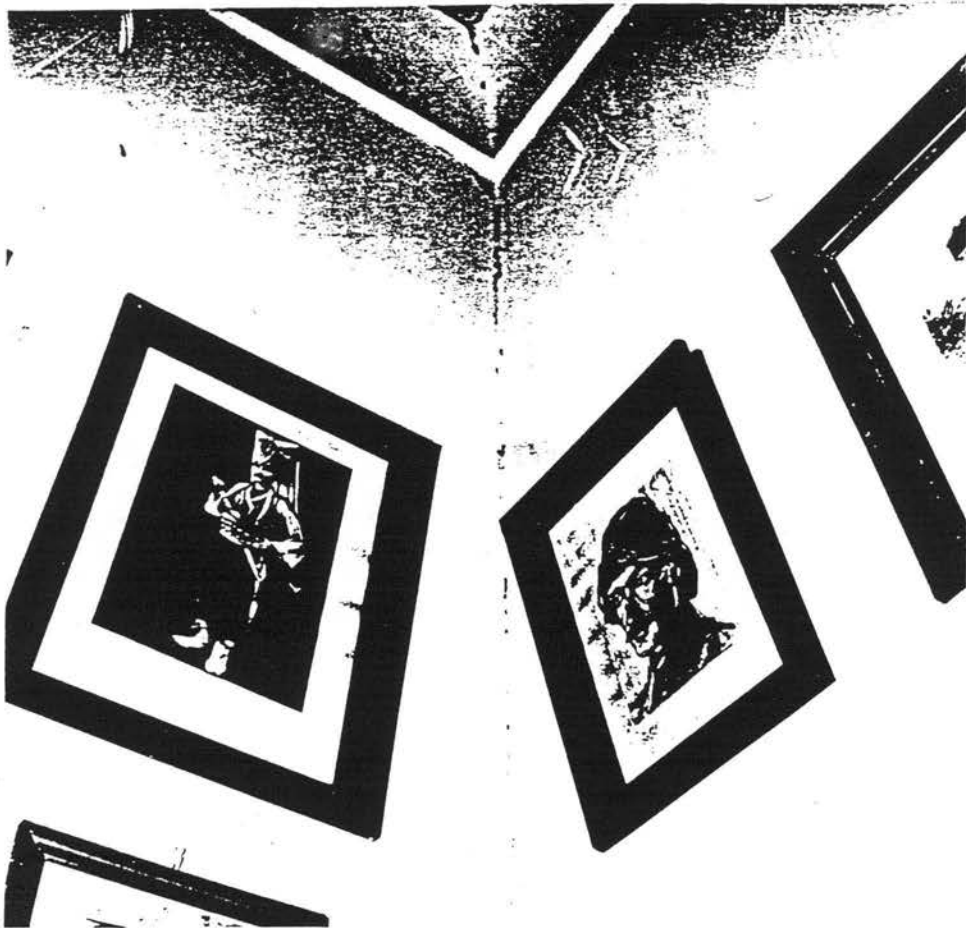
(Resim 37-38) - İkinci kat (1) no.lu yatak odasında köşe çatlağı ve yakın plandan görünüşü

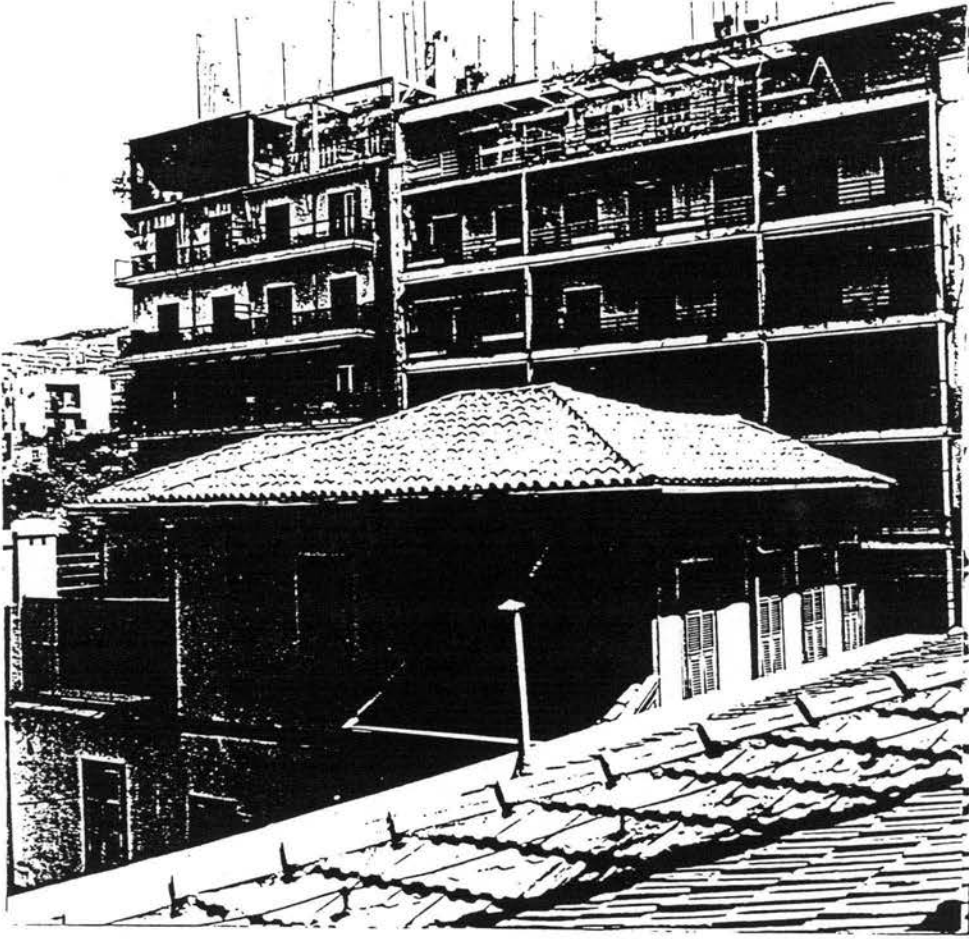
Ahşap oturtma ve kiremit örtülü çatıda yapılan incelemelerde dikkat çekici hiçbir hasar gözlenmemiştir (Resim 39).

(Resim 39) - Atatürk Evi Çatı Konstrüksiyonu
Başkonsolosluk çatısından görünüşü

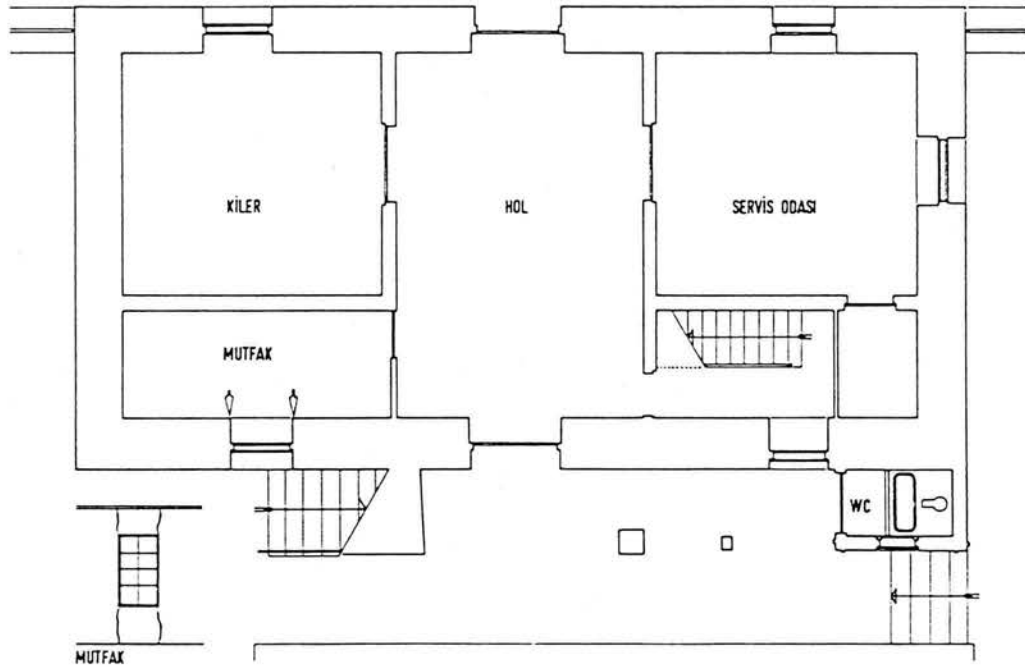
zemin kat planı

Zemin kat çevre kargir beden duvarlarında hiç bir hasar tesbit edilmiştir. Ancak mutfakta ve rölövelerde gösterilen pencerenin her iki tarafındaki söve doğrultularında kılcal ve önemsiz sıva çatlağı gözlenmiştir. Yine mutfak da ahşap iç duvar ile kargir cephe duvarının birleşiminde kılcal bir ayrışma tesbit edilmiştir.

Hasar Rölövesi : Mutfaktaki sıva çatlağından başka çatlağa rastlanmamıştır.

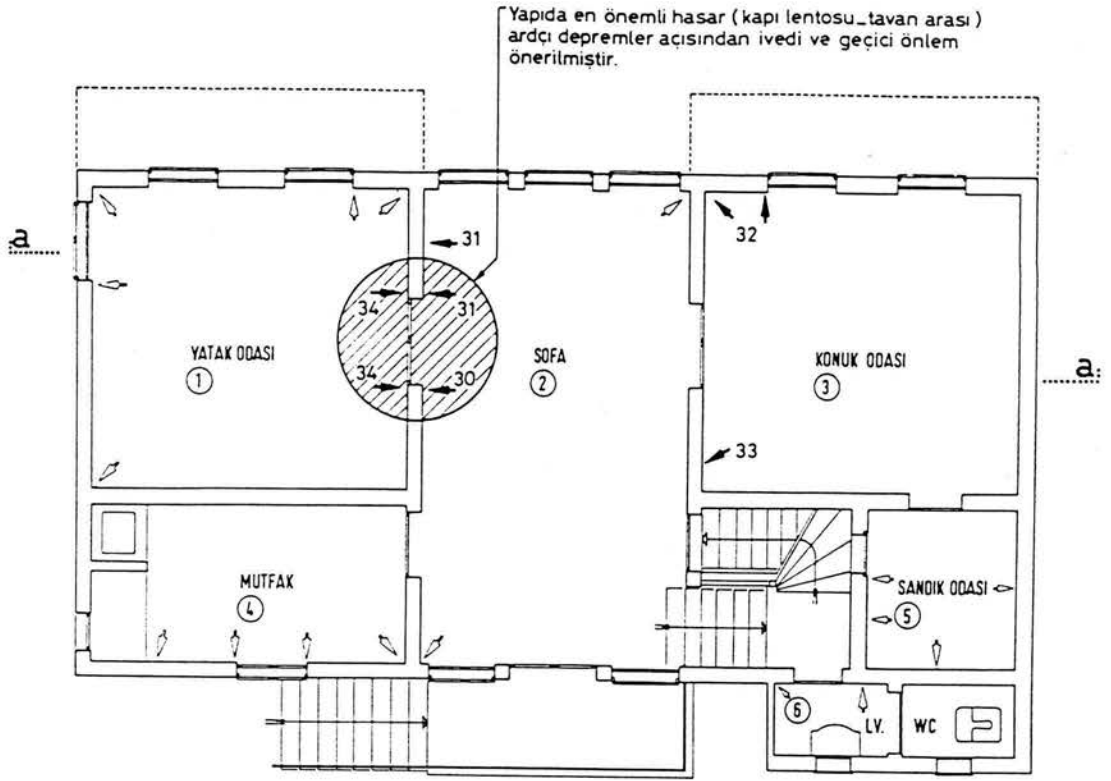
1. kat planı

Birinci katta genellikle önemsiz ve kılcal nitelikte, duvar ayrıtlarında, duvar-döşeme ayrıtlarında, pencere ve kapı boşluklarının köşelerinde kılcal sıva çatlakları ve ayrışmalar gözlenmiştir. Bu hasarların rölöveleri teknik föy 3'de tanımlanmış ve Resim 30-31-32-33-34'de belgelemiştir.

Hasar Rölövesi : Çatlaklar genellikle duvar köşe ayrıtları , tavan duvar birleşim ayrıtları ve kapı pencere köşelerinde oluşmuştur. Taşıyıcı sistem açısından 1 nolu mahal ile 2 nolu mahali ayıran kapı üstündekiler hariç önemsizdir.

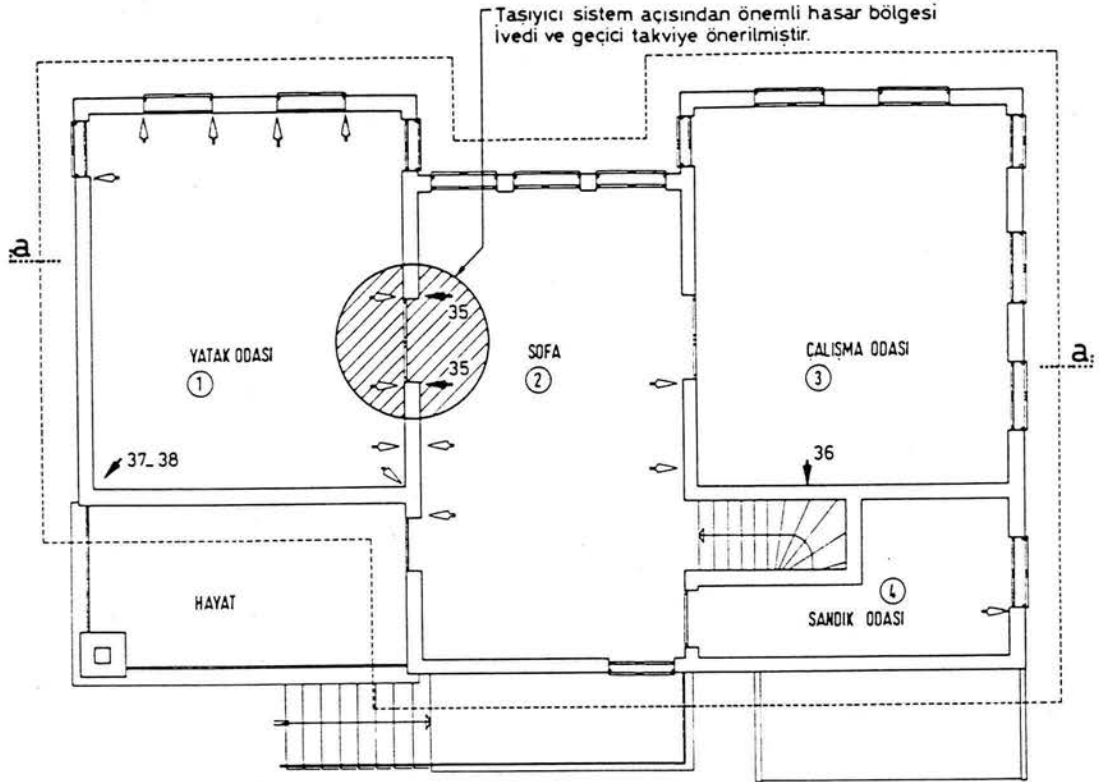
2. kat planı

Bu katta da 1 ci kat gibi önemsiz sıva çatlakları ve köşe ayrışmaları saptanmıştır. Bu kata ait hasar tanımları teknik föy 4'de verilmiş ve hasarlar Resim 35-36-37-38 ile belgelenmişlerdir. İkinci kat hasarlarında çatlak genişliklerinin birinci kattakilere oranla daha küçük oldukları tesbit edilmiştir.

Hasar Rölövesi : Çatlaklar genellikle duvar birleşim ayrıtlarında , duvar tavan birleşim ayrıtlarında , pencere kapı köşelerinde önemsiz siva çatlakları şeklindedir. Taşıyıcı sistem açısından 1 nolu mahal ile 2 nolu mahalı ayıran kapı üstündeki çatlaklar önemli olup ivedi ve geçici önlem önerilmiştir.

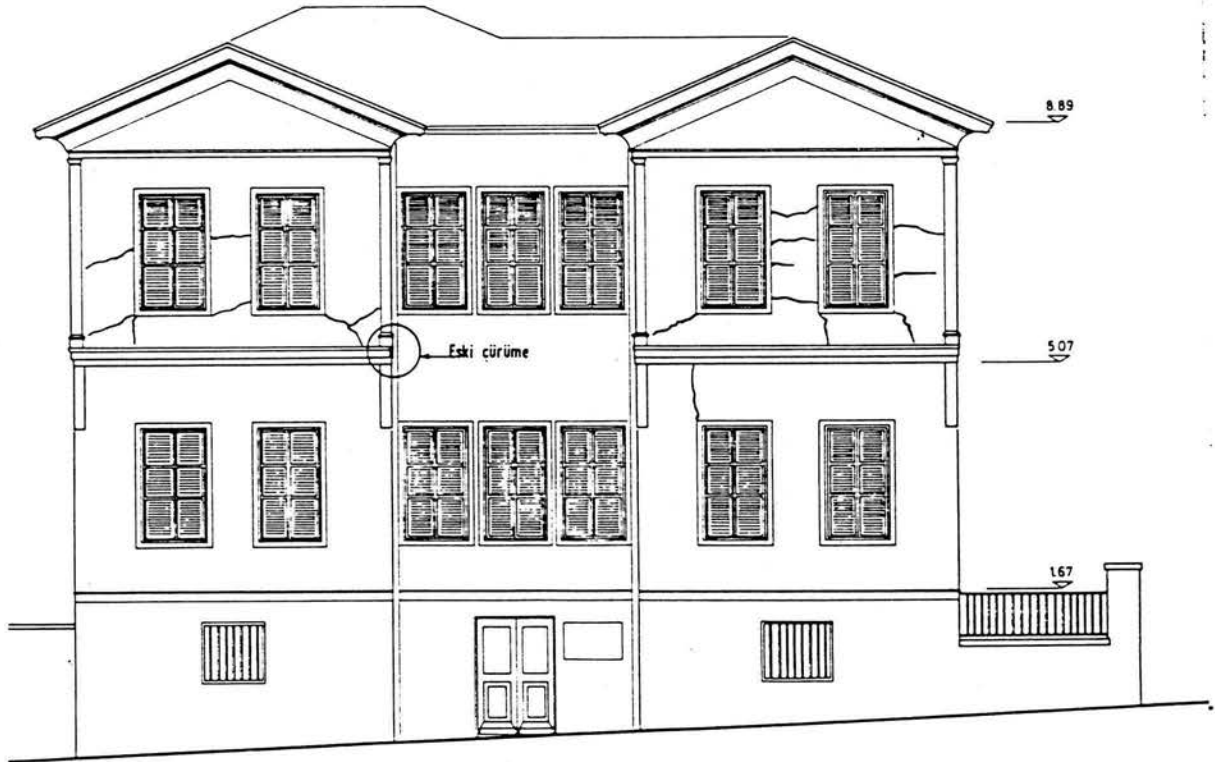
**ön cephe** (APOSTOLU PAVLU CADDESİNDEN)

Hasar Rölövesi : Çatıların çoğu eskiden oluşmuştur. Eski yeni ayrımı yapılamamıştır (Resim 23, 24, 25, 26, 28, 29)
