İZMİR CUMAOVASINDA UNUTULMUŞ BİR YAPI GRUBU;
CÜNEYD BEY KÜLLİYESİ

THE CÜNEYD BEY COMPLEX AT CUMAOVASI

Anadolu (Anatolia) Sayı XIX. 1975/1976'dan ayırbaşım
Reprinted from Anadolu (Anatolia) Vol. XIX, 1975/1976

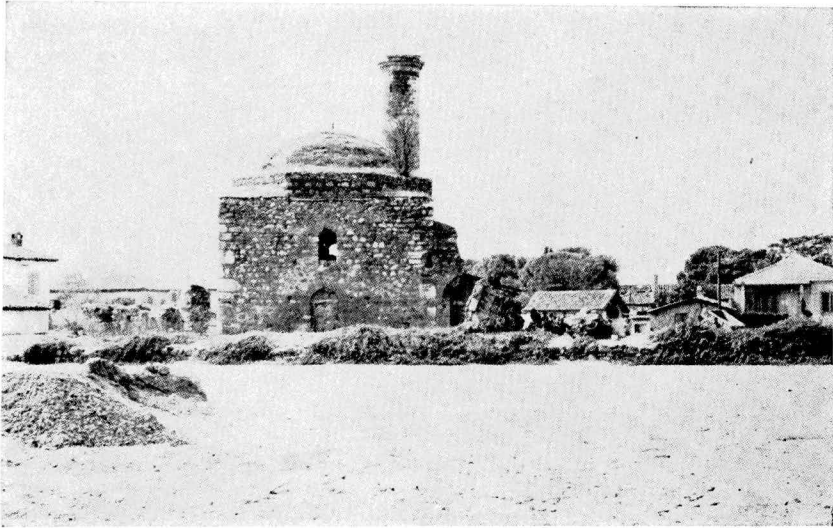
1

Külliyenin en sağlam kalabilmiş yapısı, camidir. Dıştan; 9,5 m.X 9,5 m. ölçülerindeki, kubbeli tek üniteli yapıda, özgün durumunda, üç bölümlü bir geç gelenler bölümü de bulunuyordu (Lev. I, 1).

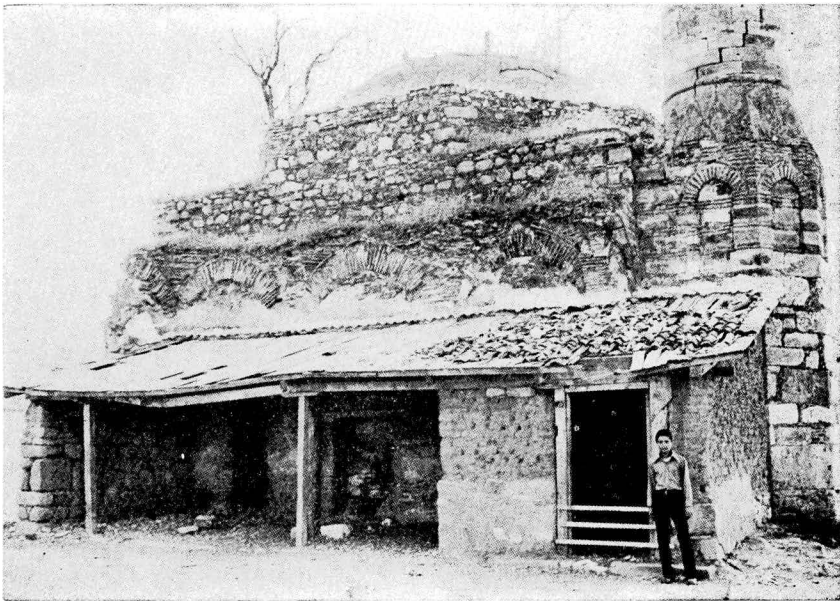
2

Günümüzde ise, Belediye tarafından depo olarak kullanılan yapının kuzeyine, yıkılan geç gelenler bölümünün yerine, bazı yerleri kerpiçle kapatılmış, ahşap örtülü, derme-çatma bir siperlik (korumalık eki) yapılmıştır (Lev. I, 2). Kuzey-doğu köşeye de kerpiçten bir oda eklenmiştir. Kubbenin ve örtünün tümünü bürüyen otlar, pencereleri örtmek amacıyla gelişigüzel yerleştirilmiş taş dolgular, yapının artık ne denli önemsenmediğini, gözden çıkarılarak doğaya bırakıldığını hemen sergilemektedir.

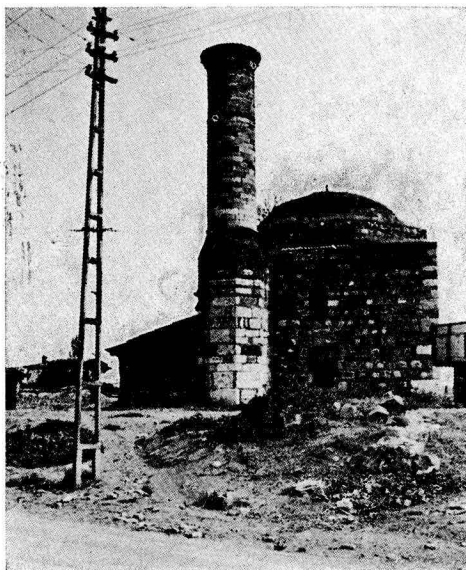
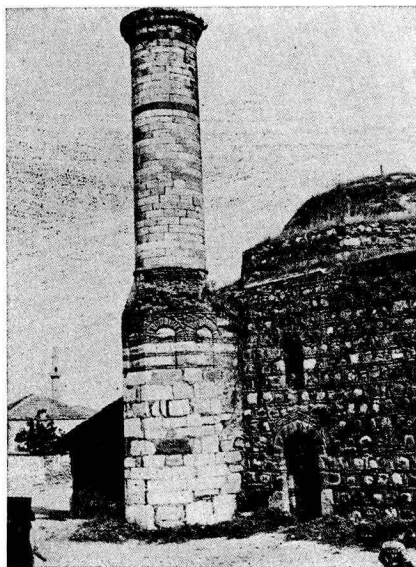
Minare, kuzey-batı köşededir (Lev. II, 1-2).

Caminin yüzü, Cüneyd Bey sokağını dik olarak kesen Doğan sokağına geriden bakar. Alçak bir kasnak üzerinde yükselen basık kubbesi, yapının beden duvarlarıyla uyumlu, kübik bir kütle oluştururken, üst kısmı yıkılmış silindirik gövdeli minare, iri plastik bir çıkma yapan, yüksek sekizgen tabanı üzerinde yükselir.

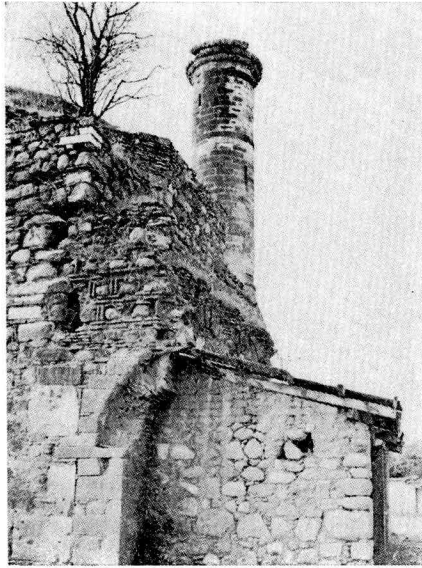
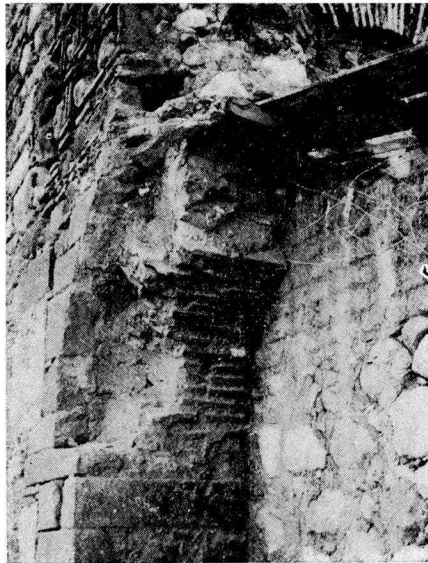
Üç parçalı geç gelenler bölümünün varlığı, tuğla kemer kalıntılarından açıkça belirdiği gibi (Lev. III, 1-2), gene köşeleri oluşturan tuğla örtülü pandantif parçaları da, bu bölümü üç kubbenin örtülendirdiğini işaretlemektedir (Lev. IV, 1).

The brick pandantive remains of the late comers section shows that this section was covered by three domes.

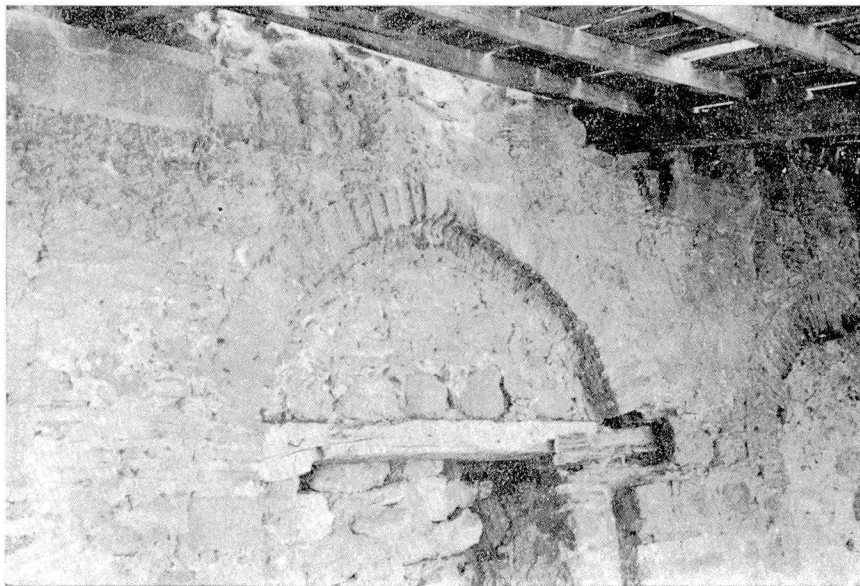
2

Cephede, ortada yer alan ana kapı sonradan örülerek doldurulmuştur. Ancak, böyle de olsa, bunun da batı girişi gibi, sivri kemerli, basit dikdörtgen bir açıklık olduğu anlaşılmaktadır. Kemer aynasındaki kaplamanın dökülmüş olması, ahşap hatıl lentoyu burada da açığa çıkarmıştır (Lev. IV, 2).

The main entrance gate in the north front was walled up later on and the west gate became the main gate.

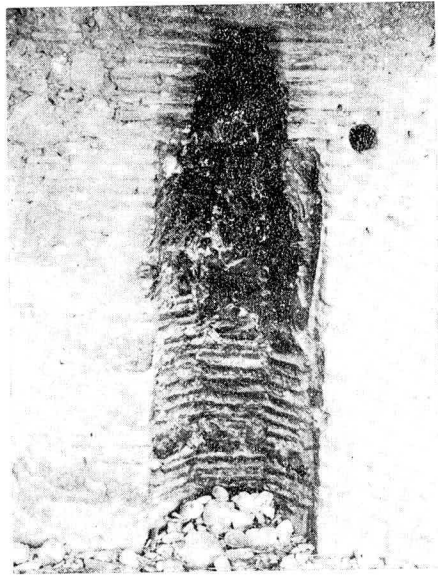
1

Kapının solunda, 0.70 m. genişlikte, beş yüzlü ve dört sıra stalaktit tepelikli bir mihrabiye vardır. Tuğladan örülmüş nişin, zamanında alçıyla sıvanarak kaplandığı kanısındayız. İçinde ateş yakıldığından kap-kara ise bürünmüş olmasına karşın, yine de alçı olduğunu sandığımız parçalar bu kanımızı doğrulamaktadır (Lev. V, 1).

At the front, a mihrabiye made of bricks is distinguished. Occasional pieces of gypsum plaster are seen on the mihrabiye.

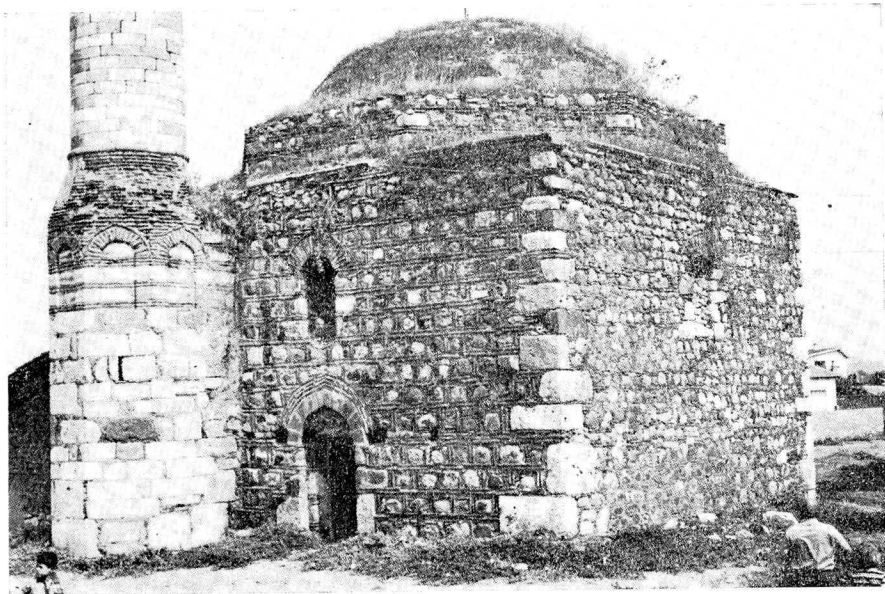
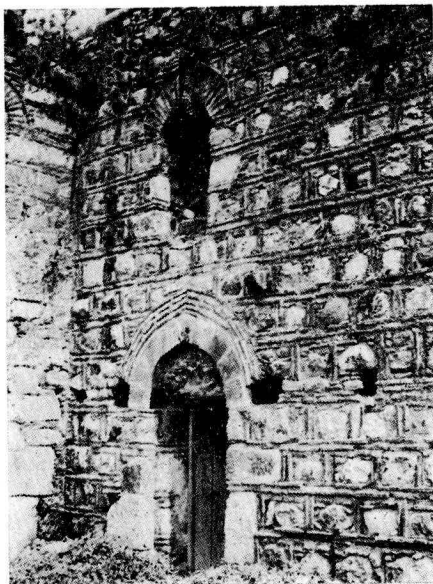
Batı yüz, öteki yüzlerden, daha özenli duvar örgüsü ve çift sivri kemerli, düz dikdörtgen açıklıklı kapısıyla seçilir. Duvar örgüsünde, bir sıra taş, üç sıralı tuğla hatilla bağlanırken, taşların aralarında ayrıca dikine yerleştirilmiş tuğlalar cepheyi hareketlendirmektedir. Kapının düzgün kesme taştan örülmüş sivri kemeri üzerine, dört sıra tuğladan ikinci bir "berkitme kemeri" oturtulmuştur. Kapı yanlarına, iri kesme taşlar enine veya boyuna yerleştirilmişlerdir. Yapıda tüm yüzlerde, duvar köşelerinin bağlantısı kapı etrafında olduğu gibi, iri, kesme taş çe-

virilerle olmaktadır (Lev. V, 2; VI, 1). Söylendiğine göre, yalın ve beden duvarlarıyla kaynaşmış "organik" kapıda, kaplaması dökülmüş alınlıkta, yapının yazıtı bulunmaktaydı. Yazıtta;

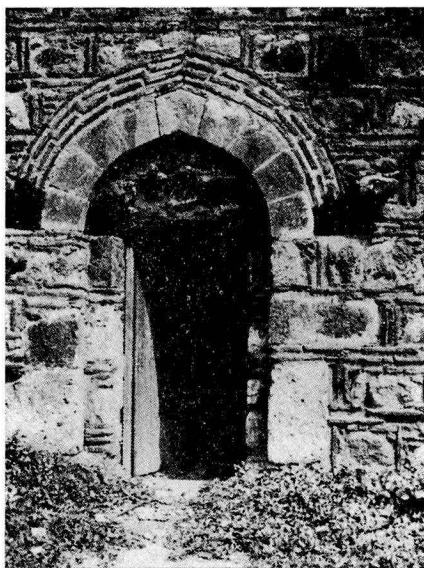
2

Bugün yazıt yerinde yoktur (Lev. VI, 2).

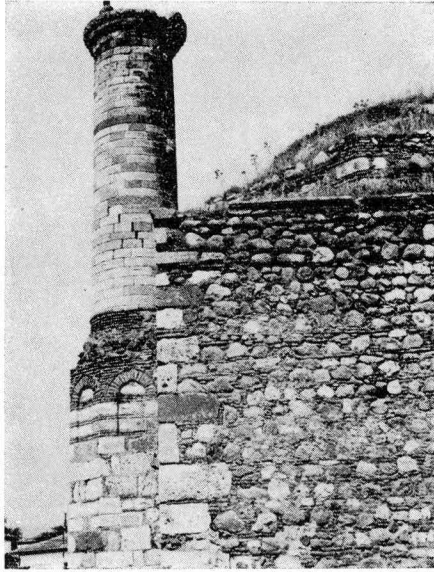
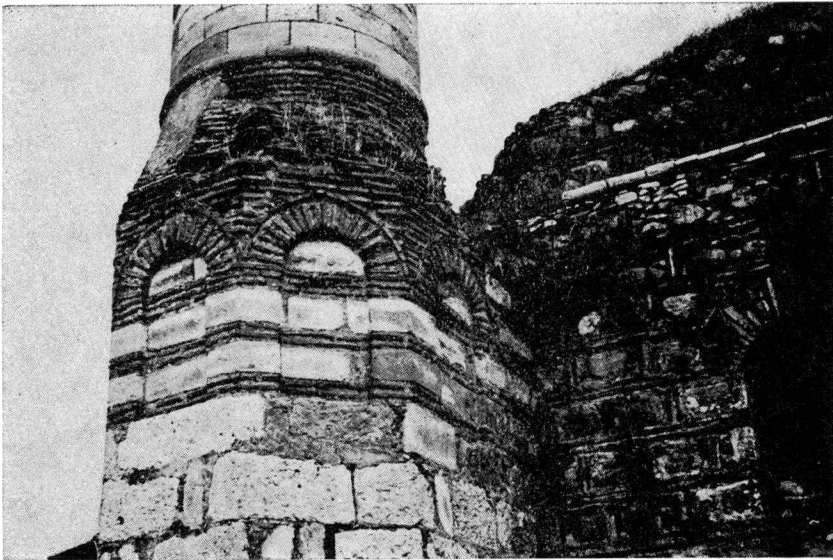
Kuzey-doğu köşede yükselen minarenin beşgen tabanı, üç metreye yaklaşan bir yükseltiye dek, kesme taşla örülmüştür (Lev. VII, 1). Buradan sonrasında ise, (son iki sırada) araya tuğla hatıllar girerek, tuğla örtülü pabuca geçiş hazırlanmış olmaktadır. Böylece taş ve tuğlanın değişerek yer aldığı taban bitiminde, her bir yüze sivri kemerli birer sağır niş yerleştirilmesiyle, üçgenlerle pahlanan pabuca ulaşılmıştır. Silindirik gövde ise kesme taştandır (Lev VII, 2). Minarenin genişleyerek açılan profilli şerefe geçişinden yukarısı yıkılmıştır⁵.

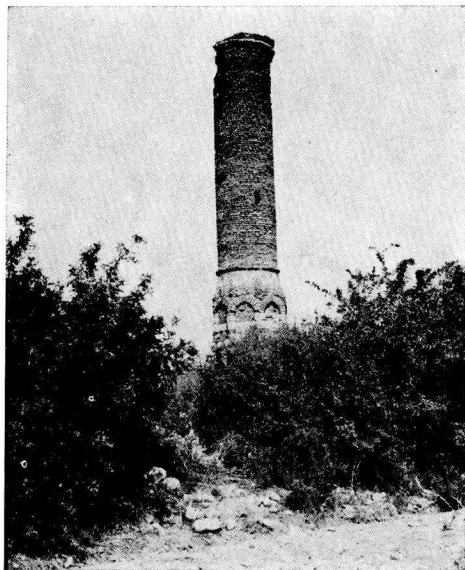
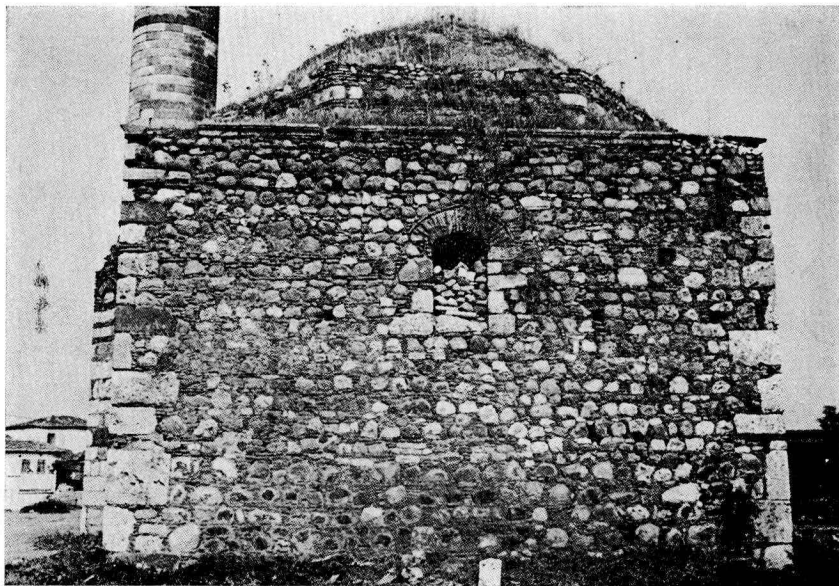
Güney ve doğu yüzler, kuzey ve hele batı yüze kıyasla, malzeme ve işçilik bakımından daha özensiz bir kuruluş göstermektedirler. Daha küçük ölçülerde ve genellikle düzgün olmayan biçimlerdeki taşlar, gene düzgün bir dizgi göstermeyen tuğla sıralarıyla karışarak duvar örgüsünü oluştururlar. Köşelerde yukarıda da değindiğimiz, kesme taş çeviriler, özensiz yerleştirmelerle yüzleri sınırlandırılır. Mihrap üstüne raslayan pencere açıklığı, güney yüzün sağır yapısına hareket getiren tek öğedir. Bu pencere de, kemer başlangıcı düzeyine dek, taşlarla doldurulmuştur (Lev. VIII, I, 2).

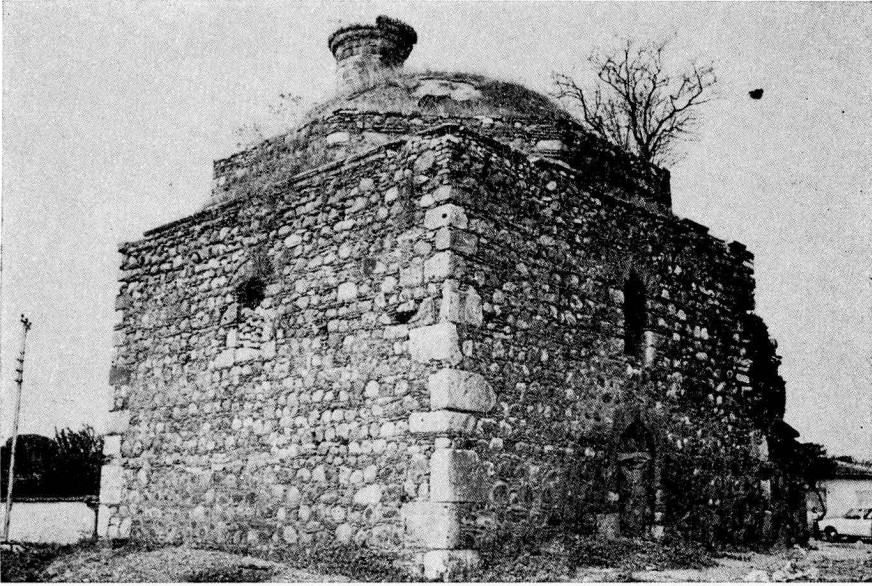
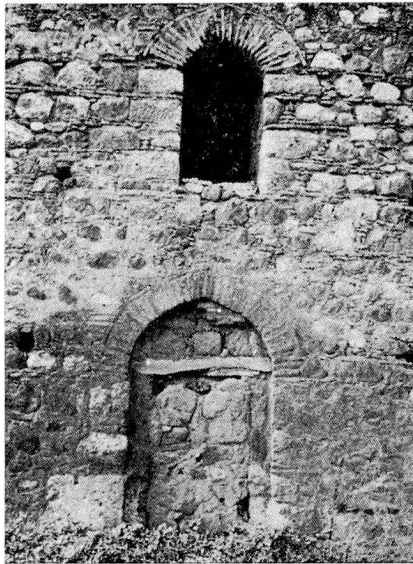
Doğu yüzde, batı kapısının karşısı olan yere, bir kapı daha açılmıştır. Ne var ki, sivri tuğla kemerli bu kapı da sonraları doldurularak, kapatılmıştır Burada da, batı yüzdeki gibi, küçük bir pencere kapı üstüne yerleştirilmiştir (Lev. IX, 1-2). Bu yüzün kuzeyi, geç gelenler bölümünün özgün yapısından arta kalmış, kemer ve duvar kalıntlarına karışmaktadır. Duvar kalıntısı, geç gelenler bölümünün, batı yüzde olduğu gibi, üç sıralı tuğla hatıl ve aralarındaki moloz taşlarla, özenli bir duvar örgüsüne sahip olduğunu işaretlemektedir. Gene kalıntıdan, geç gelenler bölümünün, yanlarının, kemerlerle bağlanan "açık" yapısını saptayabilmekteyiz.

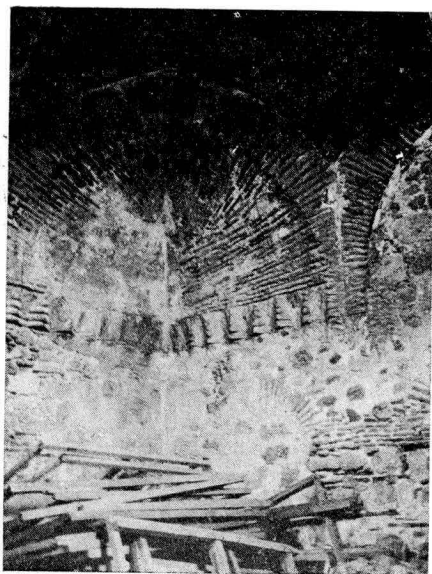
1

Yapının içine girildiğinde, göz karanlığa alıştıkça, kubbe, tromplar ve mihrap, özenli tuğla işçilikleriyle giderek belirginleşirler. Tuğla kubbe, altları iki sıra stalaktite dayanan gene tuğladan yapılma, tromplar üstüne oturtulmuştur (Lev. X, 1). Trompların geniş tuğla kemerleri arasında, pencerelerin üstünden dolaşan aynı genişlikteki tuğla kemerlerle, kubbenin dayandığı kemer sayısı sekize yükselir. Kemerlerle kubbe eteği arasında kalan üçgenler de stalaktit dolguludur. Beden duvarları ise, taş ve tuğla ile örülmüştür.

Inside the mosque, the dome, the squinches and the mihrap with stalactites are the products of a delicate brick work.

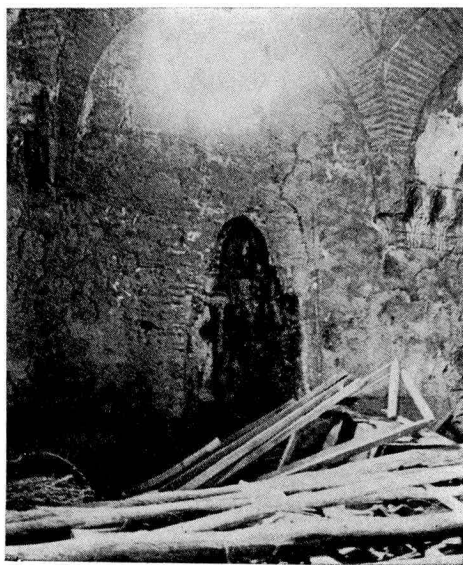
2

Mihrap, geç gelenler bölümündeki mihrabiyede olduğu gibi, dört sıralı stalaktitli bir tepeliğe sahiptir. 1.10 m. genişliğinde, 0.65 m. derinliğindeki tuğla örgülü nişte ve etrafında, yer yer sıva kalıntıları görülmektedir (Lev. X, 2).

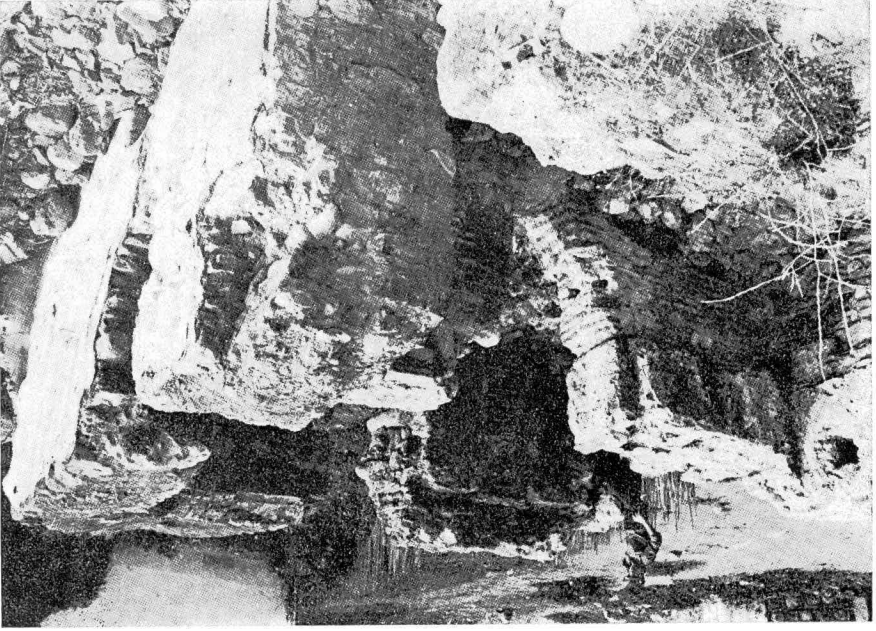
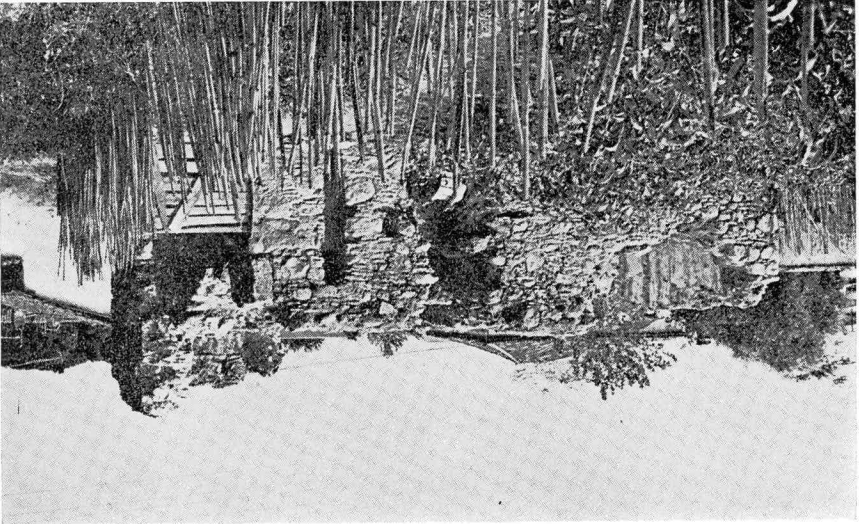
XI

Kalıntıların güney-batı ucunda yer alan hamam, küçük ölçülerdeki dört hacımdan oluşmuştur. Örtüler tümüyle göçmüştür. Bu nedenle, beden duvarları da, tabandan 1,5 m. yüksekliğe kadar döküntülere gömülmüştür. Duvarlarda da yer yer büyük çapta yıkıntılar görülür (Lev. XI, 1-2; XII, 1-2).

Hamamın 8.20 m.X 7.30 m. gelen dış ölçüleri içine: biri 3.80 m.X 3.80 m., ikisi 2.45 m.X 2.45 m. ölçülerinde üç kare planlı hacım, bir de 3 50 m.X 2.10 m. boyutları olan dikdörtgen planlı bir mekan yerleştirilmiştir. Külhan, batı duvarı içine yapılmış küçük bir ocak gibidir. Resimlerden de görüldüğü üzere, duvarlardan geçen su borularının, sıcak suya ayrılmış olanları, bu gizli minyatür külhandan geçerek, gerekli sıcak suyu sağlamakta idiler.

The bath is located in the south-western end of the remains; it is composed of four small-scale volumes. As the coverings are completely demolished the main walls are buried up to a certain level by the rubble. The walls also are ruined on a large scale in some places.

The Külhan looks like a small furnace in the west wall. The hot water pipes which ran through the walls were also arranged through this hidden miniature külhan to provide the necessary hot water.
