Rölöve ve Restorasyon dergisi

KAYSERİ KÜLÜK CAMİİ VE MEDRESESİNDE YAPILAN HAFRİYAT VE ARAŞTIRMA SONUÇLARI İLE İLGİLİ YENİ GÖRÜŞLER

Erol YURDAKUL

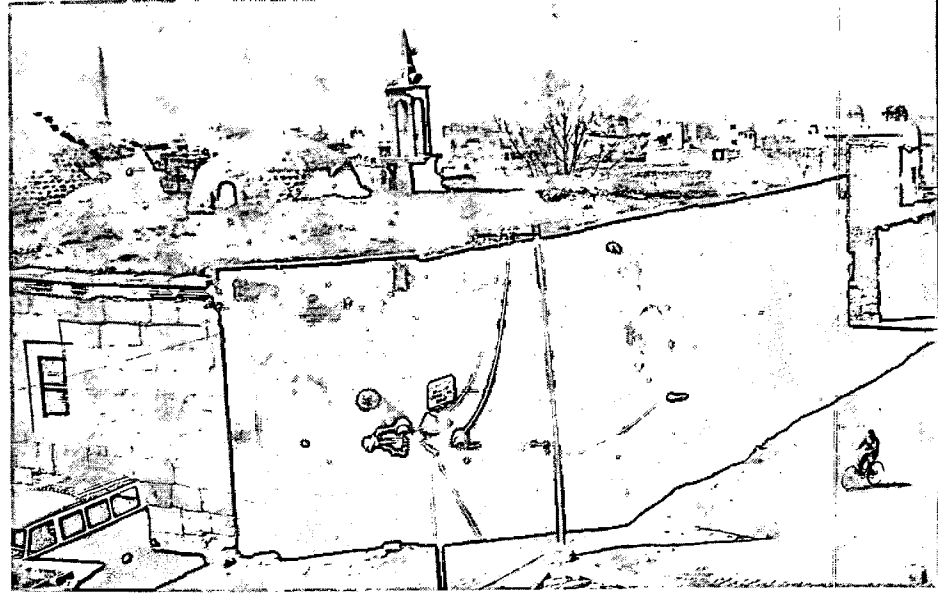
Fotoğraf : 1 — Kayseri Klk Camii kuzey - doęu kşe ve
Kuzey cephesinden genel grnm.

d) Kuzey Cephe Duvarı : (Foto : 1)

Bu duvar aynı zamanda cami ve medresenin ön cephe duvarı olduğundan orijinal cami ve medrese kapıları bu cephede yer almaktadır. Adsız Elti'nin yaptırdığı köşe kapısından sağa doğru 11.02 m. uzaklıkta cami kapısı yer almaktadır (7). (Foto : 5) Bu kapının eşik üstü kotu cami zemininden 63 cm. yukarıda, bugünkü yol seviyesinden ise 67 cm. aşağıda bulunmaktadır. Kapının söveleri, eşik üzerine oturan yığma söve olarak inşa edilmiştir. Bu yığma sövelerdeki (S) profilli üzengi konsolları söve içi hizasından 10 ar cm. kapı boşluğuna çıkıntı yapmaktadırlar. Bu konsolların üstünde dokuz adet ince yonu taştan meydana gelmiş basık kapı kemeri vardır. Bu dokuz taştan iki adedi üzengi, bir tanesi kilit taşı, diğer altı taş ise kemer taşlarıdır. Kilit taşı alt hizasının üzengi noktasından yüksekliği 36 cm., eşik üzerinden yüksekliği ise 2.23 m. dir. Kemer taşlarının yüksekliği 78 cm. dir. Bu basık kapı kemerinin üst kısmında bir rozet, bu rozetin üstünde de 1325 Rumî tarihini taşıyan üç satırlık bir tamir kitabesi vardır. (Foto : 6) Bütün kapı dıştan 2.17 m. genişliğinde ve eşikten 3.97 m. yüksekliğinde çift merkezli bir kemer ile çerçevenmekte olup bu kemerin üzengi hizası eşikten 2.79 m. yukarıdadır. Bu kemerin üstünde 0.93x1.40 m. ölçüsünde demir parmaklıklı bir pencere bulunmaktadır. Bu kapının yol seviyesinden aşağıda kalan kısmında henüz hafriyat yapılmamış olduğundan kapının alt kısmı ve orijinal eşik kotu hakkında kati birşey söylenemez.

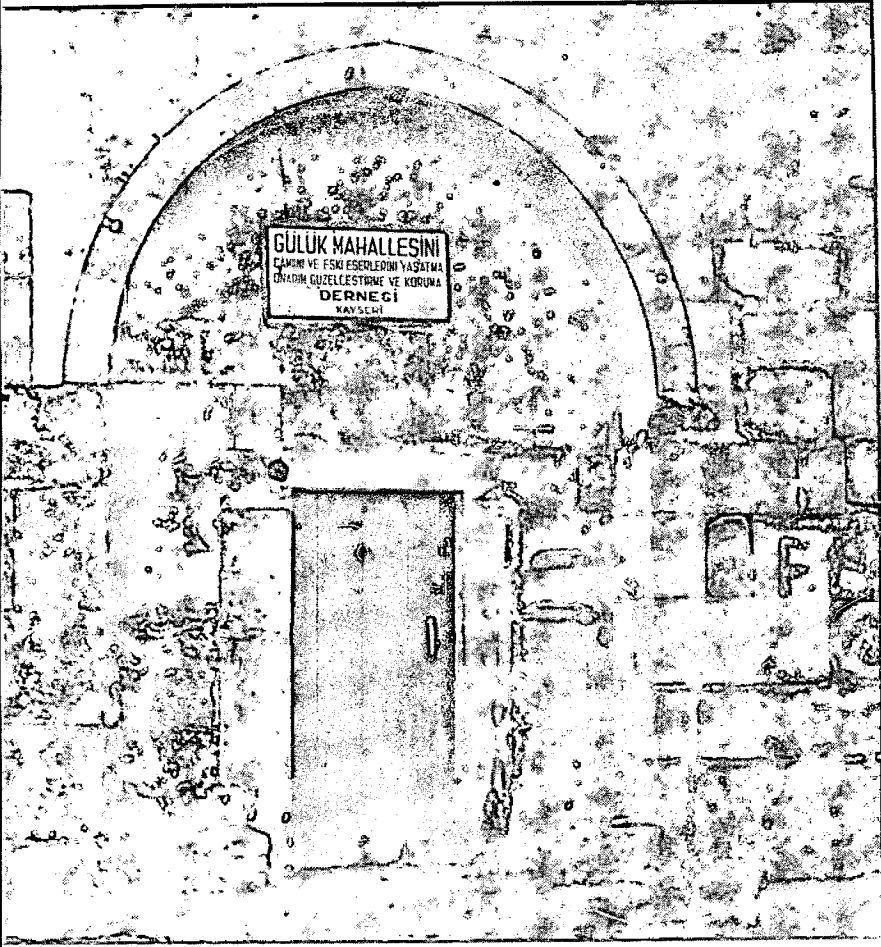
Fotoğraf : 7 — Medrese kısmının muhtes giriş kapısı.

Kuzey duvarın batı kısmında ^{ve} cami kapısına 7.88 m. uzaklıkta olan medrese kapısı ise son yıllarda yapılan tamirlerle tamamen değiştirilmiştir (Foto : 7) Bu muhtes kapının iç ve dış kısmında 1970 Haziranında yapmış olduğumuz hafriyatla orijinal medrese kapısının alt kısmı, eşiği ve cephe profilleri meydana çıkarılmıştır. (Foto : 8 - 9) Bu hafriyatla orijinal kapıya ait kemer taşından bir tanesi bulunmuştur. Bu taşın ebadları cami kapısının kemer taşları ile aynı ölçüdedir. Kapıyı çer-

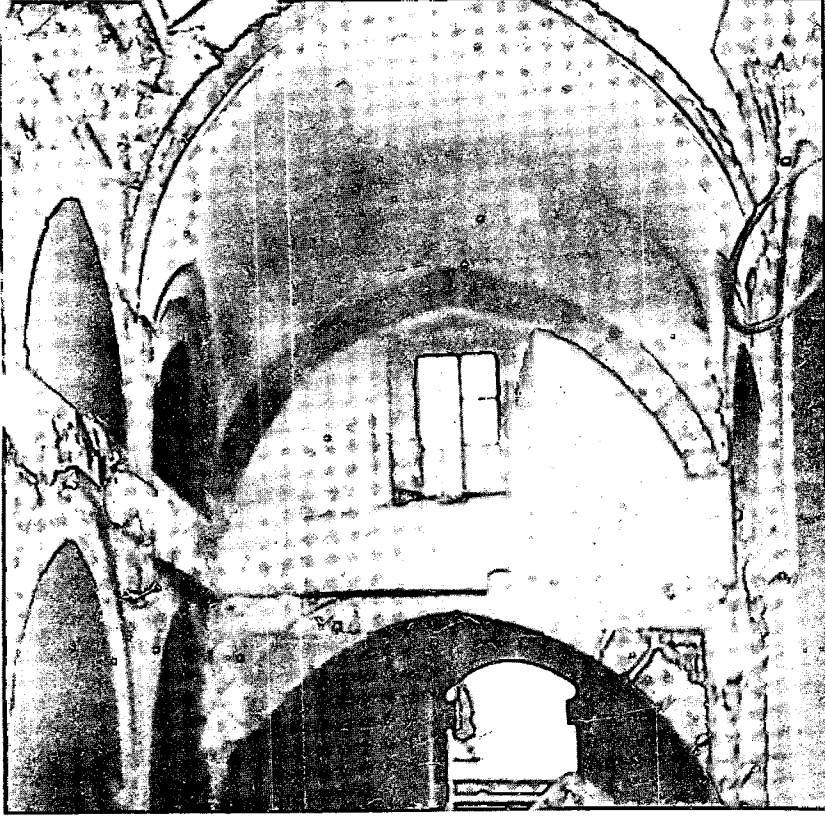
Fotoğraf : 14 — Medrese avlusundan giriş bölümüne doğru bakış.

Avlunun batı ve kuzey kısmında yer alan kemerler iki katlı olarak inşa edilmişlerdir. (Foto : 14 - 15) Bunlardan batı yönde bulunan alt kemerlerden ana eyvana bitişik olan ilk kemer küçük bir eyvan şeklinde, diğer ikisi ise kemer olarak inşa edilmişlerdir. Bu küçük eyvanın kilit noktası cami zemininden 3.04 m. yükseklikte, diğer iki kemerin kilit noktaları ise 2.65 m. yüksekliğindedir. Bu kemerlerin arkasında 1.05 m. genişliğinde ve 15.00 m. uzunluğunda dar bir koridor bulunmaktadır (10). (Foto : 27) Bu koridorun üst örtüsü küçük eyvan haricinde beşik tonoz ile örtülmüş olup ke-

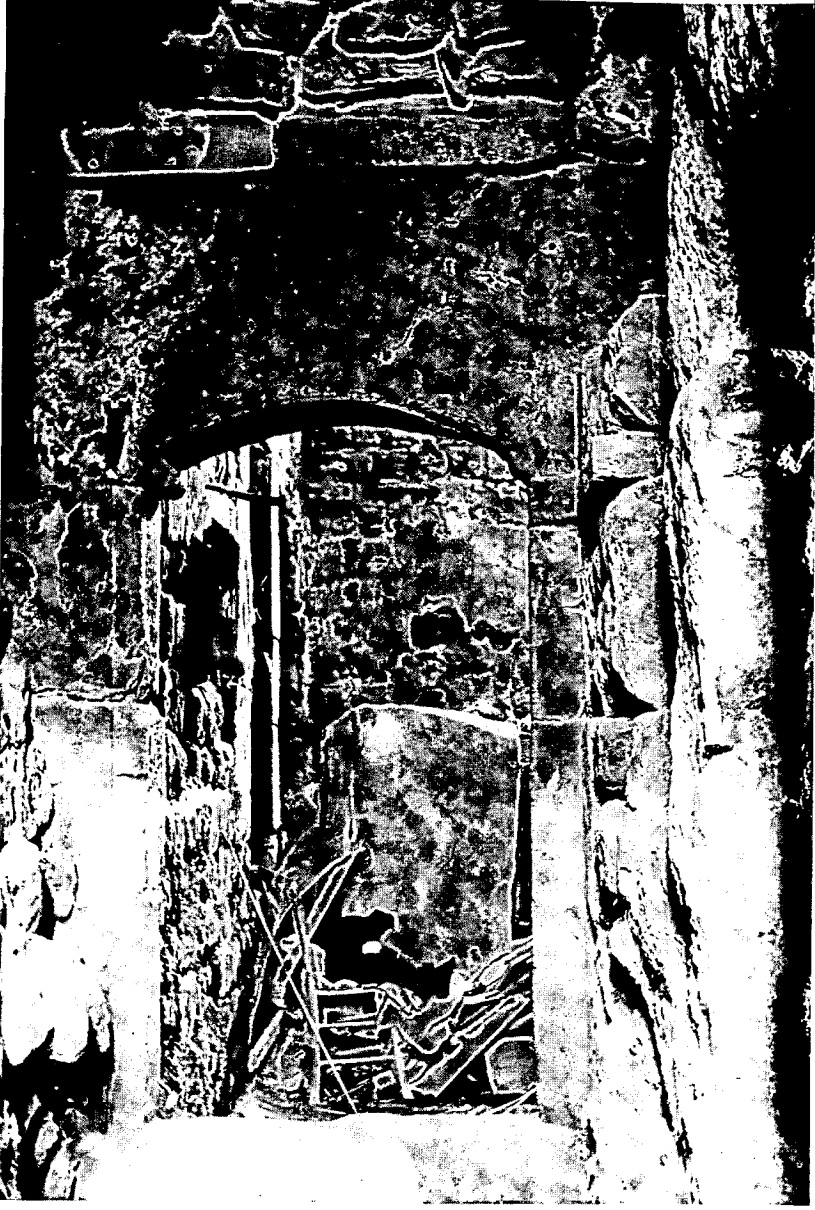
Fotoğraf : 26 — Medrese hücrelerinden güney - batı köşede yer alan büyük odanın giriş kapısı.

mer kilit noktalarına gelen kısımları yarım çapraz tonoz şeklinde yapılmıştır. Kapıları revak şeklindeki bu koridora açılan altı oda vardır. Bu odalardan güney kısımda yer alan iki tanesi küçük eyvana, diğer dört oda ise koridora açılmaktadır. Küçük eyvana açılan ve güney - batı köşede yer alan 4.82x5.85 m. ölçüsündeki oda diğer bütün odalardan büyük olup iki katı içine alacak şekilde yüksek inşa edilmiştir (11). Üstü çift merkezli beşik tonoz ile örtülü olan bu odanın tonoz kilit noktası cami zemininden 5.56 m. yükseklikindedir. Doğu duvarında yer alan 1.15x1.92 m. ölçüsündeki dikdörtgen pencere orijinal olup ana eyvana açılmaktadır. Bu odanın güney duvarının üst tarafına sonradan açılmış olan pencerenin hemen alt kısmında yapılan sıva raspası sonunda bir mazgal pencere meydana çıkarılmıştır. Odanın batı duvarındaki muhtes kapı ise restorasyon sırasında kapatılmıştır. Bu odanın kuzeyinde, küçük eyvanın batısında yer alan oda ile koridorun batısında bulunan diğer dört oda hemen hemen aynı eb'atta olan küçük hücrelerdir. Bu hücrelerin derinlikleri 2.75 ilâ 2.93 m., genişlikleri ise 2.27 ilâ 2.52 m. arasında değişmektedir. Hepsinin üstü doğu-batı istikametinde çift merkezli beşik tonozlar ile örtülmüştür. Hiç birinde ocak yoktur. Üst kata çıkış merdiveni arkasında bulunan kuzey - batı köşedeki hücre hariç diğer bütün hücrelerin batı duvarlarında dışa açılan mazgal pencereler vardır. Bu hücrelerin giriş kapıları ince yolmuş taştan, kapı araları ve bölme duvarları ile tonozlar ise moloz taşından inşa edilmiştir. Alt kattaki odalardan, üst kata çıkış merdiveni arkasında kalan kuzey - batı köşedeki odanın kapısı basit profilli dikdörtgen bir çerçeve içine alınmış olup kapı söveleri ve kemeri bu çerçeveden 7 cm. içerde yapılmıştır. (Foto : 25) Kapı kemeri tek taştan inşa edildiği halde yukardan binen merdivenin yükünden dolayı kırılarak üç parçaya ayrılmıştır. Kapı kemerinin bastığı konsolların alınları iki sıra stalâktit ile dekore edilmişse de zamanın tesiriyle aşınmıştır. Bu hücrenin güneyinde kalan diğer dört hücrenin kapıları ise birbirinin aynı olup basit profilli ve kemerli bir çerçeve içine alınmışlardır. Bu profillerin alt kısımları eşiklerin üstüne oturtularak kapı söveleri ile kapı kemerleri bu profilden 7 cm. içerden inşa edilmiştir. Ekserisi tek parça olan kemer taşlarının oturduğu konsollar (S) profilli olarak yapılmıştır. Güney-batı köşedeki büyük odanın kapısı da bu hücre kapıları gibi basit profilli ve kemerli bir çerçeve içine alınmış olup tek parça kemer taşının sövelerle birleştiği özengi kısmına yarım silindir profil yapılmıştır. (Foto : 26)

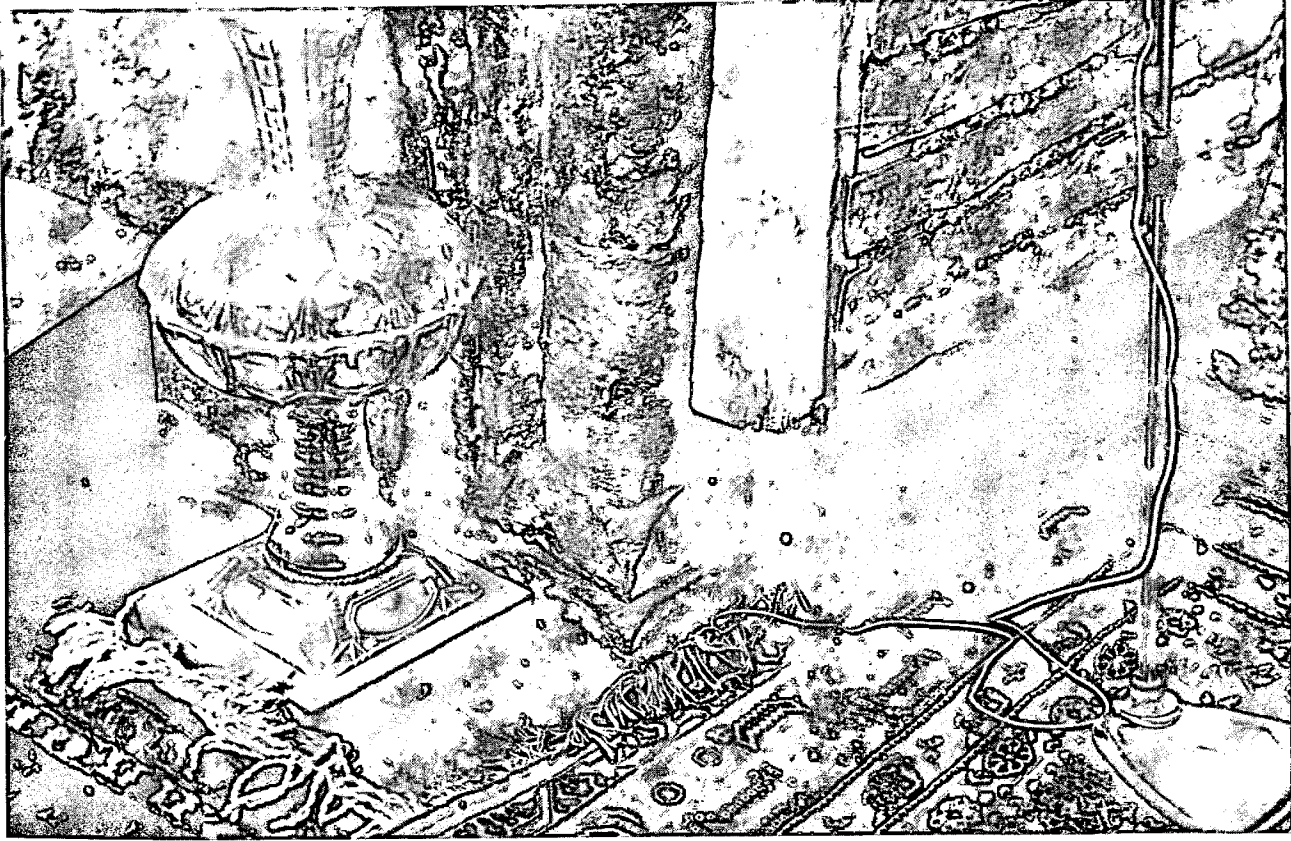
Fotoğraf : 31 — Siva altından çıkarılan orijinal taş mihrabın köşe sütunçesi alt kısmı (Sol taraf).

g) Çini mihrabın alt tarafından çıkarılan taş mihrap mabedin orijinal mihrabıdır. Bu mihrabın alt kısmı zeminden 70 cm. yüksekliğe kadar sağlam olup bundan sonrası ise traş edilmiş ve çini mihrap orijinal taş mihrabın üzerine kaplanmıştır. Çini mihrabın üst kısmı ve dandanları kubbeye geçiş üçgenlerinin üst hizasına yani kubbe başlangıcına kadar yükselmekte olup XIII ncü yüzyılda yapılmış hiç bir camide rastlamadığımız ölçülere erişmektedir. Orijinal mihrabın taş profilasyonu çini mihrapta da aynen yapılmış olup mihrap nişinin içinde yer alan mihrapçığın alt hizası orijinal zeminden 37 cm. yüksektedir. Bu duruma göre bu mihrapçık da taş mihraptan sonra yapılmış ve çini mihrap gibi binaya sonradan eklenmiştir. (Çizim: 2) (Renkli Foto: 1)

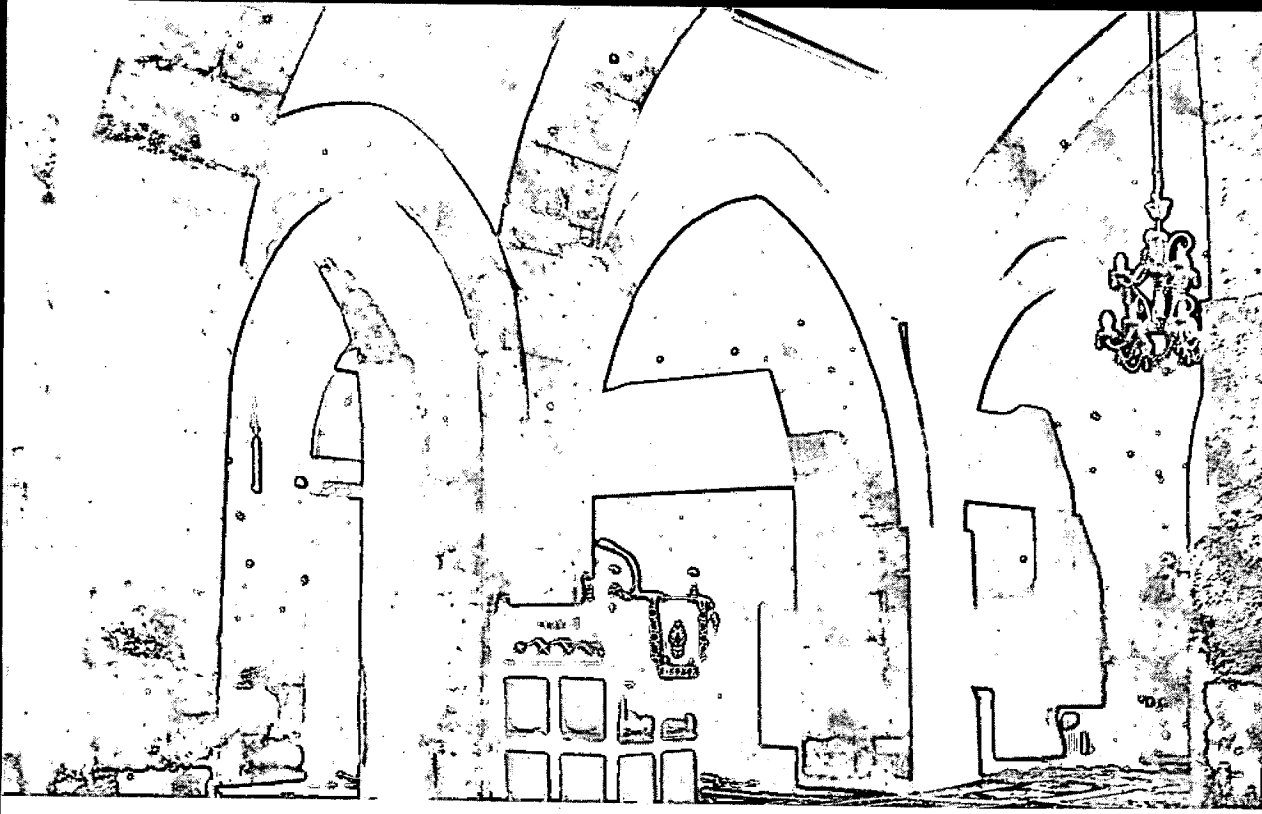
Fotoğraf : 33 — Cami kısmı, orta sahının batı tarafındaki kemerler (Arka tarafta görülen ve mahalî dernek tarafından yaptırılan betonarme mahvel restorasyon sırasında yıkılmıştır.)

Bu mekan doğu ve batı yönlerinde muhtelif açıklıkta üçer kemer ve dörder ayakla sınırlandırılmış olup üstü çift merkezli beşik tonoz ile örtülmüştür. (Foto : 33) Bu tonozun orta kısmında 3.80x5.80 m. ölçüsünde bir açıklık vardır. Bizce orijinalinde bir ışıklık olduğu tahmin edilen bu açıklık sonradan doğu ve batı taraflarına yapılan muhtes kemerlerle daraltılmış ve buraya 3.60 m. çapında bir kubbe ilâve edilmiştir. (Foto : 38) Bu kubbeli kısmın zemininde yaptığımız kazı sonunda içinde su bulunan bir kuyu meydana çıkarıldıysa da mahalli derneğin yapmış olduğu onarım sonunda döşeme altında kalmıştır.

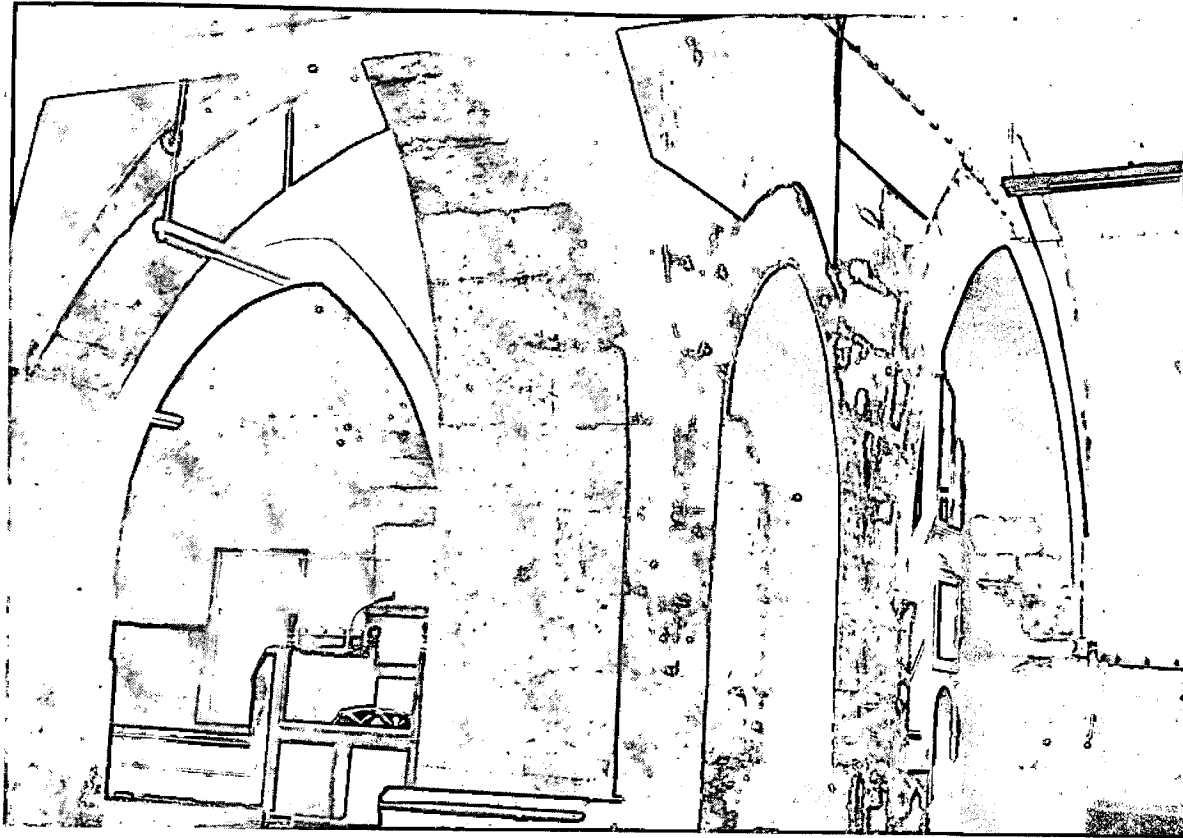
Fotoğraf : 34 — Mihrabın batı tarafında yer alan yan sahin ve kemerler.

Orta sahinin batısında bulunan ve güney - kuzey istikametinde uzanan bu sahinin uzunluğu 18.40, genişliği ise 3.58 ilâ 3.46 m. arasında değişmektedir. Bu sahinin güney duvarında alt ve üst olmak üzere iki pencere vardır. Üstü zeminden 7.05 m. yüksekliğinde çift merkezli beşik tonoz ile örtülü olan bu kısmın, batısında medrese avlusu ile eyvan, kuzeyinde ise çapraz tonozlu medrese odası yer almaktadır. (Foto : 33 - 34)

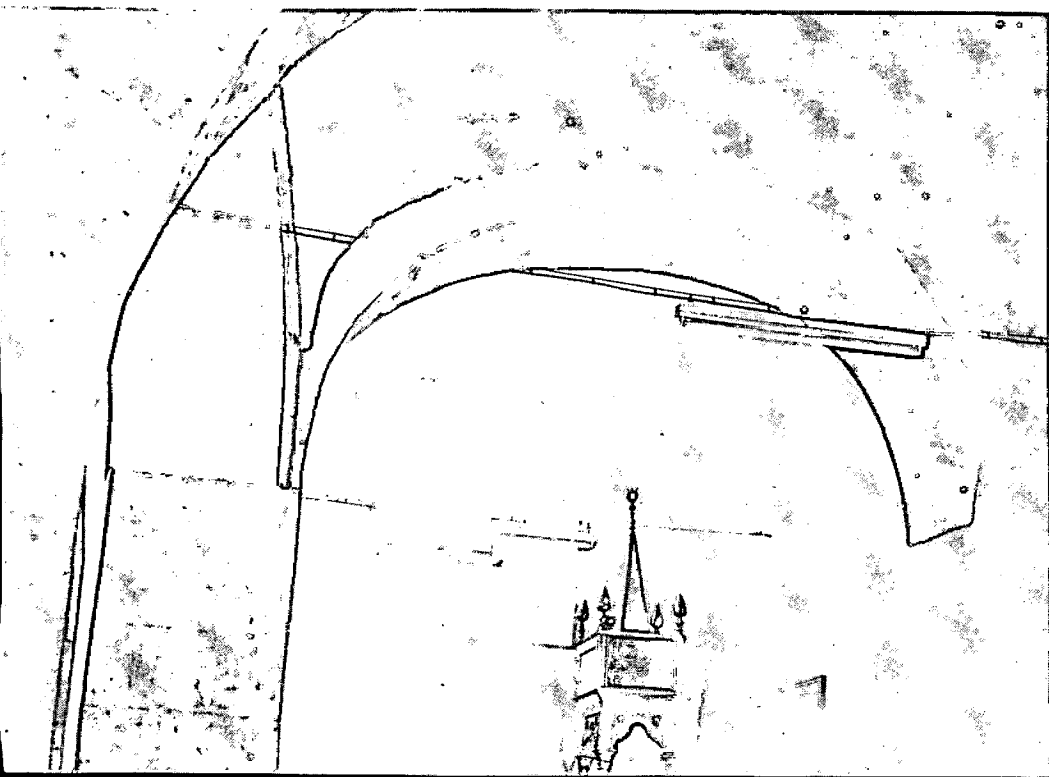
Fotoğraf : 35 — Mihrabın doğu tarafında yer alan enine sahinlerden en güneydeki. Üstünü örten tonozlar ve kemerler deformasyona uğramıştır.

aşağıda kalmaktadır. Bu sahnınlardan mihrabın doğusunda kalan ilk sahnın güney duvarı dışa doğru mail-i inhidam olup üstünü örten tonoz orta kısmında bulunan deforme bir kemerle ikiye ayrılmaktadır. Bu kemerin batısında kalan tonoz da kemer gibi deforme olarak basılaşmıştır (Foto 35). Bu tonoz ile mihrap kubbesi arasında kalan dörtgen alanı ise şekli belirsiz bir tonoz örtmektedir. Bu tonozun batı ve güney yönlerinde yapmış olduğumuz sondajlardan bu kısmın muhtes olduğu ve çıkan izlere göre orijinal tonozun mihrabın batı tarafındaki tonoz gibi mihrap duvarına dik istikamette yapıldığı tahmin edilmektedir. Bu sahnın güney duvarına açılan iki alt ve doğu duvarına açılan bir üst pencere ile ışıklandırılmaktadır. Bu ilk sahnın kuzeyinde bulunan ikinci sahnın da birinci gibi hem sınırları hemde üst örtüsü bakımından gayri muntazamdır. Bunların kuzeyinde kalan diğer üç sahnın birbirinin aynı olup genişlikleri 9.31 ilâ 9.60 m., derinlikleri ise 3.54 ilâ 3.80 m. arasında değişmektedir. (Foto : 37 - 40) Üstleri mihrap ~~duvarında~~ paralel dairesel kesitli tonozlarla örtülü olan bu tonozlardan bazılarının evvelce orta kısımlarından kemerlerle takviye edildiği ayaklar üzerindeki özengi izlerinden belli olmaktadır (Foto : 40). Bu beş sahnından ilk dördünün doğu duvarlarının üst kısımlarında bulunan birer şevli pencere ile tabii ışıklandırma sağlanmıştır. Kuzeyde kalan beşinci sahnın kuzey - doğu köşesinde Adsız Elti tarafından yaptırılan portal bulunmakta olup bu kısmın döşemesi cami zemininden 60 cm. yukarıdadır (Foto : 40).

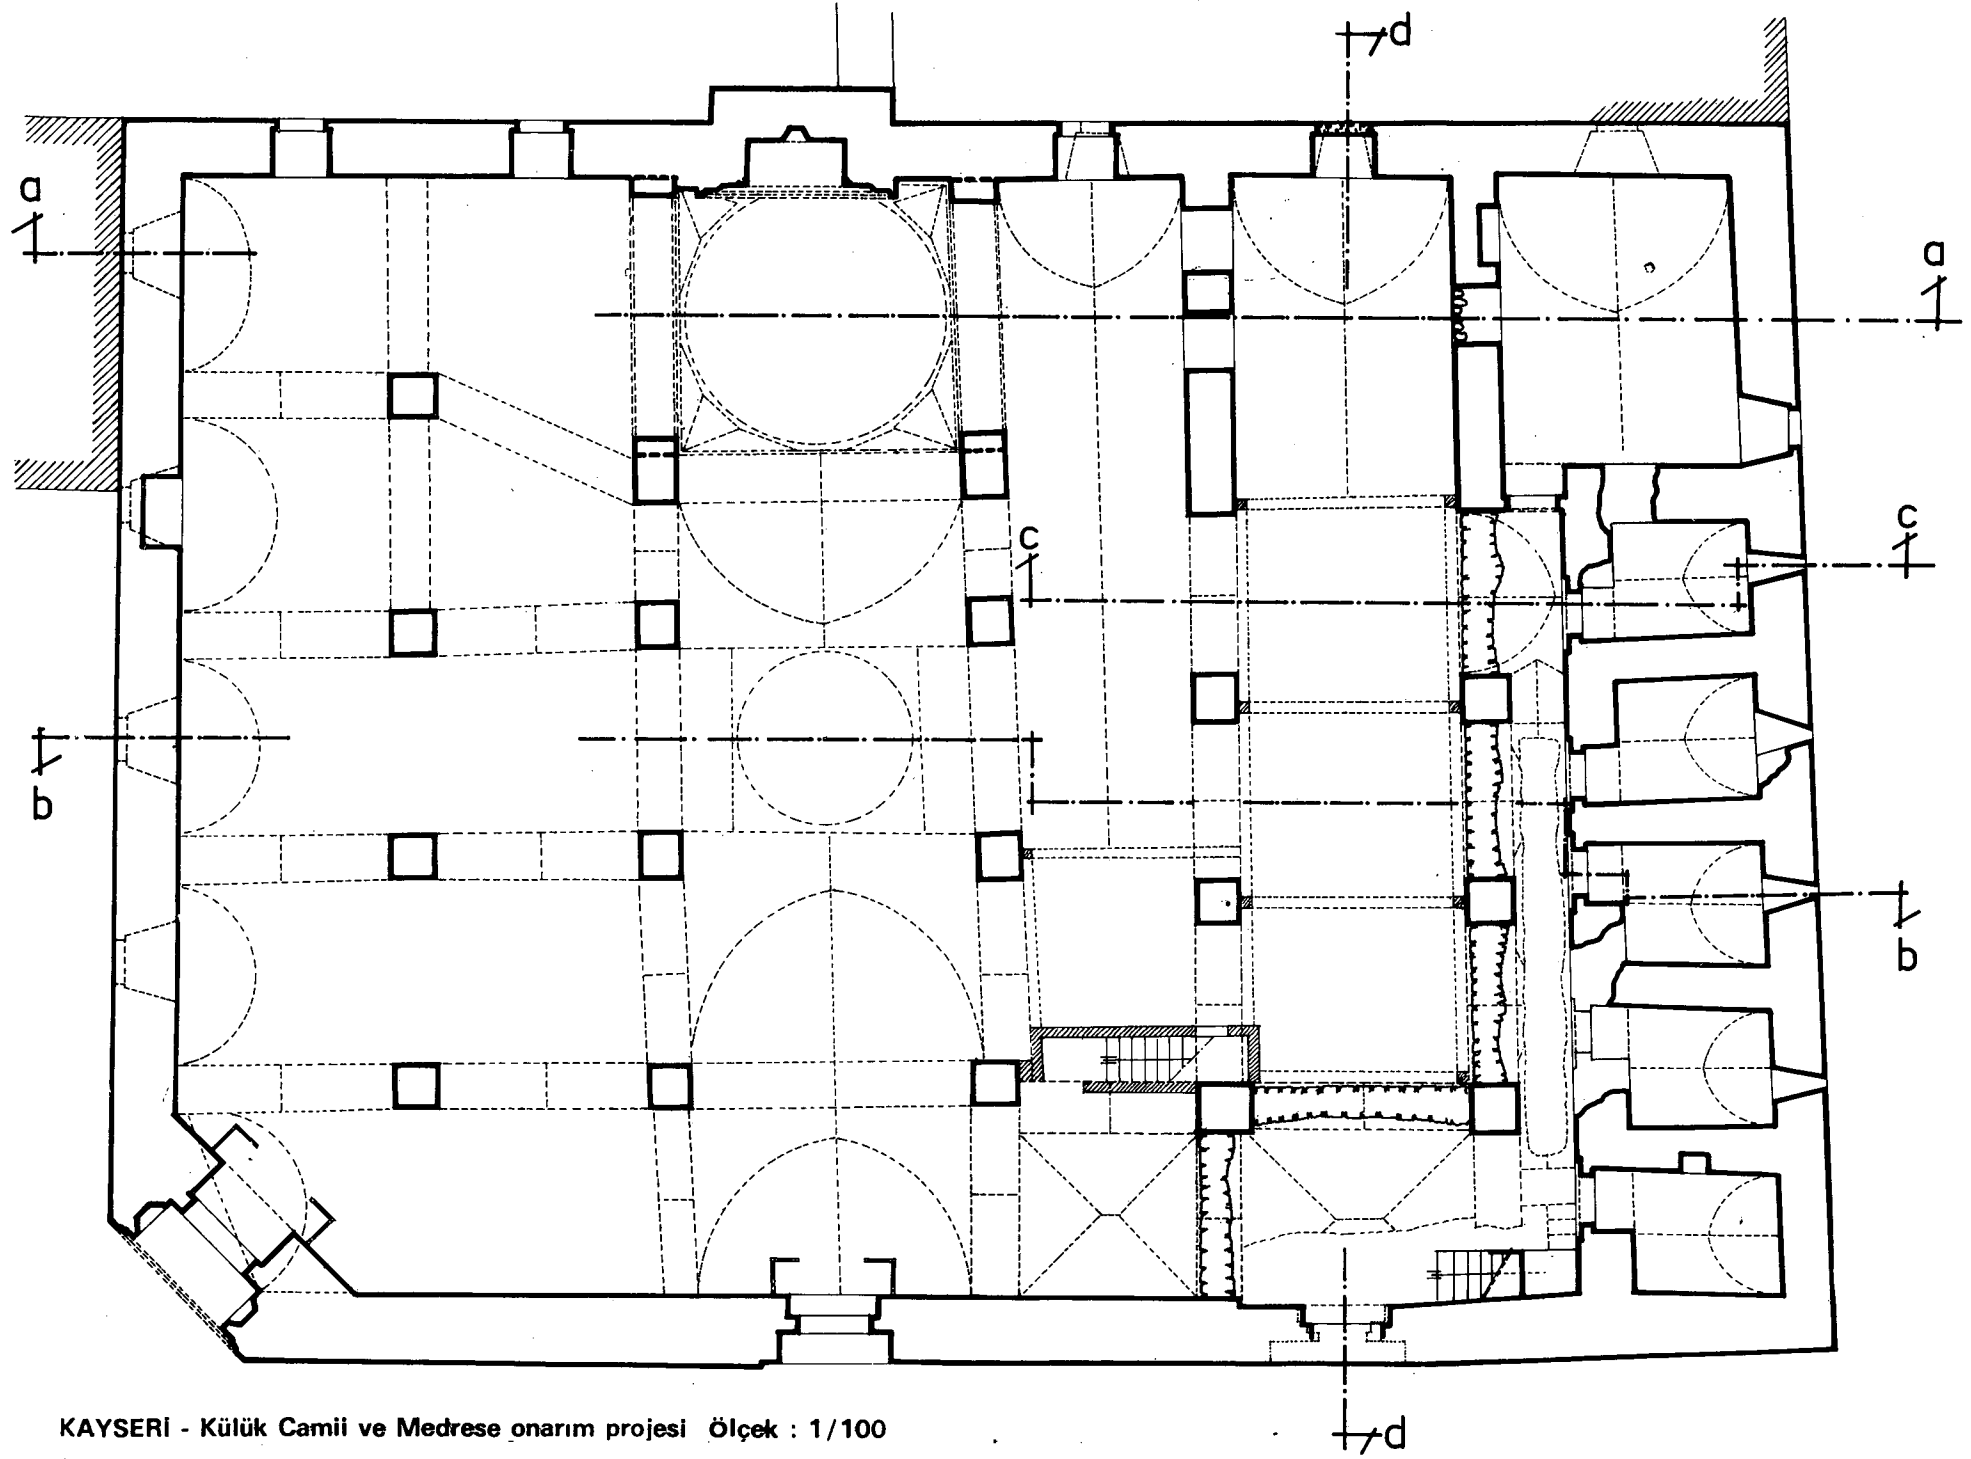
Çizim : 1/a Camii ve medrese alt kat planı

f) Mihrap üstü kubbesini taşıyan kemer ve ayaklardan doğu ve batı yönlerinde yer alanların iç kısmına takviye kemerleri ile bu kemerlerin bastığı ayaklar yapılmıştır. Aralarında bulunan dilatasyondan anlaşılan bu durum kuzey taraftaki kemer ve ayakların iç yüzünde yoktur (Foto : 32 - 32). (Çizim: 1/a)

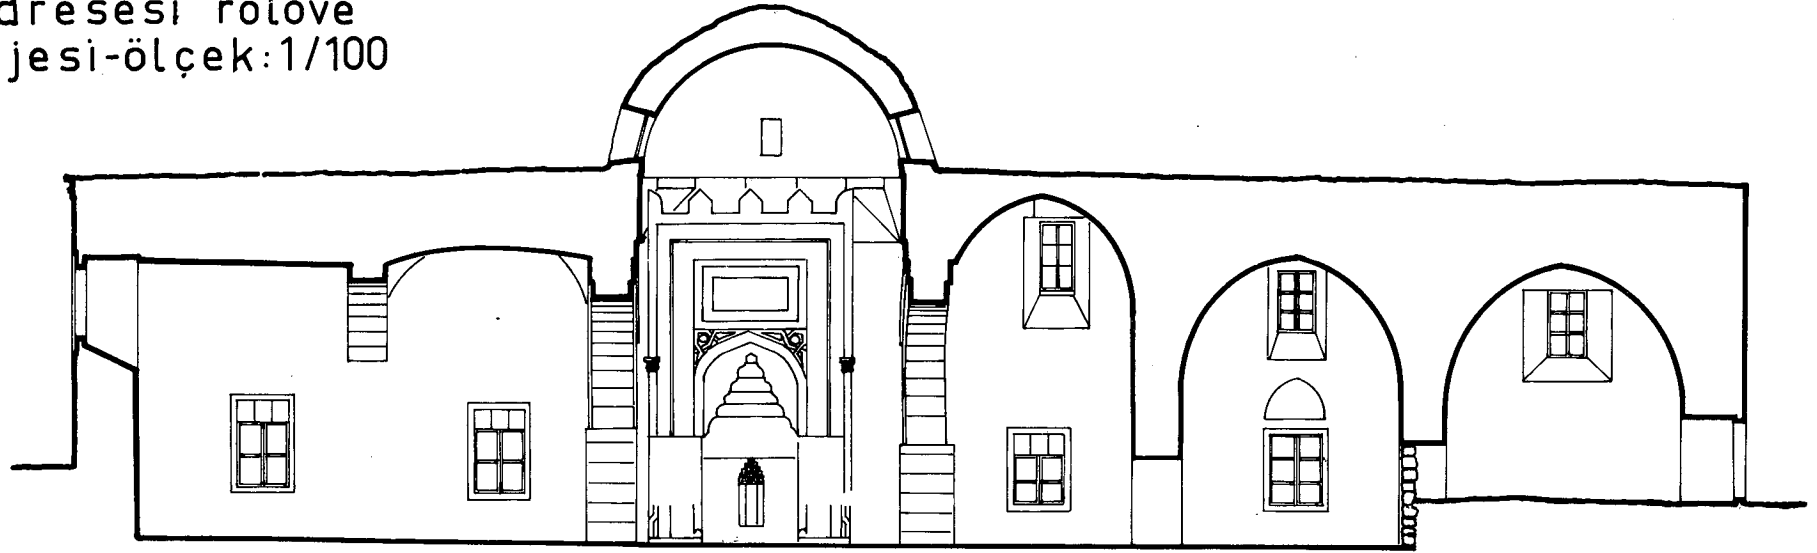
Çizim : 2 A - A Kesiti

e) İç kısımda doğu taraftaki tonozların yükseklikleri batı taraftaki tonozdan 0.86 ilâ 1.44 m. aşağıdadır (Çizim : 2). Bu tonozlardan mihrap kubbesinin doğusunda bulunan ilk tonozda yaptığımız araştırmada, batı taraftaki tonozu uygun şekilde mihrap duvarına dik olarak inşa edildiğini gösteren izlere rastlanmıştır.

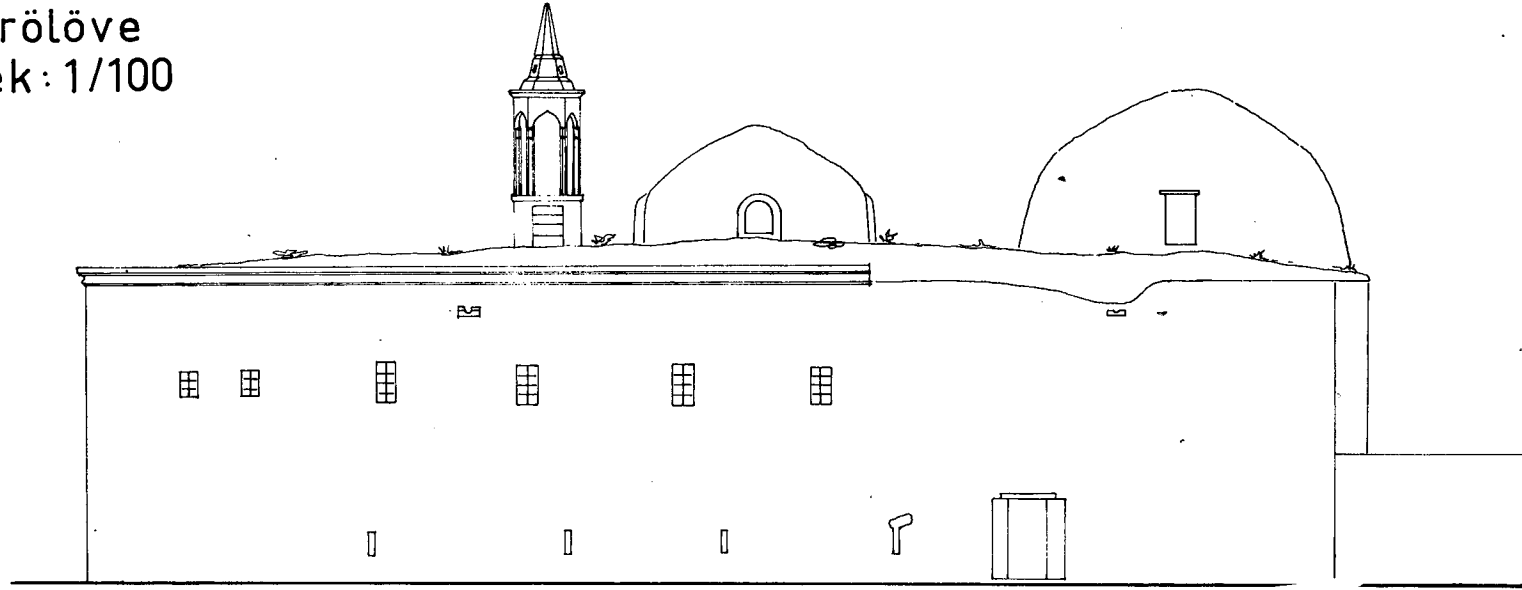
Çizim : 6 Batı cephesi

b) Batı Cephe Duvarı : (Çizim : 6)

25.37 m. uzunluğunda ve yol kotundan 6.33 m. yüksekliğe kadar devam eden batı duvarının alt kısmında dört adet mazgal pencere göze çarpmaktadır (3). Yol kotundan 45 cm. yükseklikte olan bu pencerelerin genişlikleri 12 cm., yükseklikleri ise 50 ilâ 55 cm. dir. Güney - batı köşeden 5.77 m. uzaklıkta, ~~olan~~ 83 cm. genişliğinde ve 1.59 m. yüksekliğinde bir kapı bulunmaktadır (4). Medresenin kuzey - batı köşesindeki odaya girişi temin eden ve muhtes olduğu anlaşılan bu kapı onarım sırasında kapatılmıştır. Duvarın üst kısmında bulunan muhtelif ölçü ve aralıktaki altı adet pencere medresenin üst kat odalarına aittir. Bu pencerelerin etraflarında, genel duvar örgüsüne uymayan ufak ebaddaki moloz taşlardan inşa edilmiş olan kısımlar, pencerelerin genişletilmesi için bir müdahale yapıldığını göstermektedir. Duvarın üzerinde 40 cm. kalınlığında (S) profilli taş silme bulunmakta ve silmenin 45 cm. altında iki adet taş çörtten yer almaktadır.

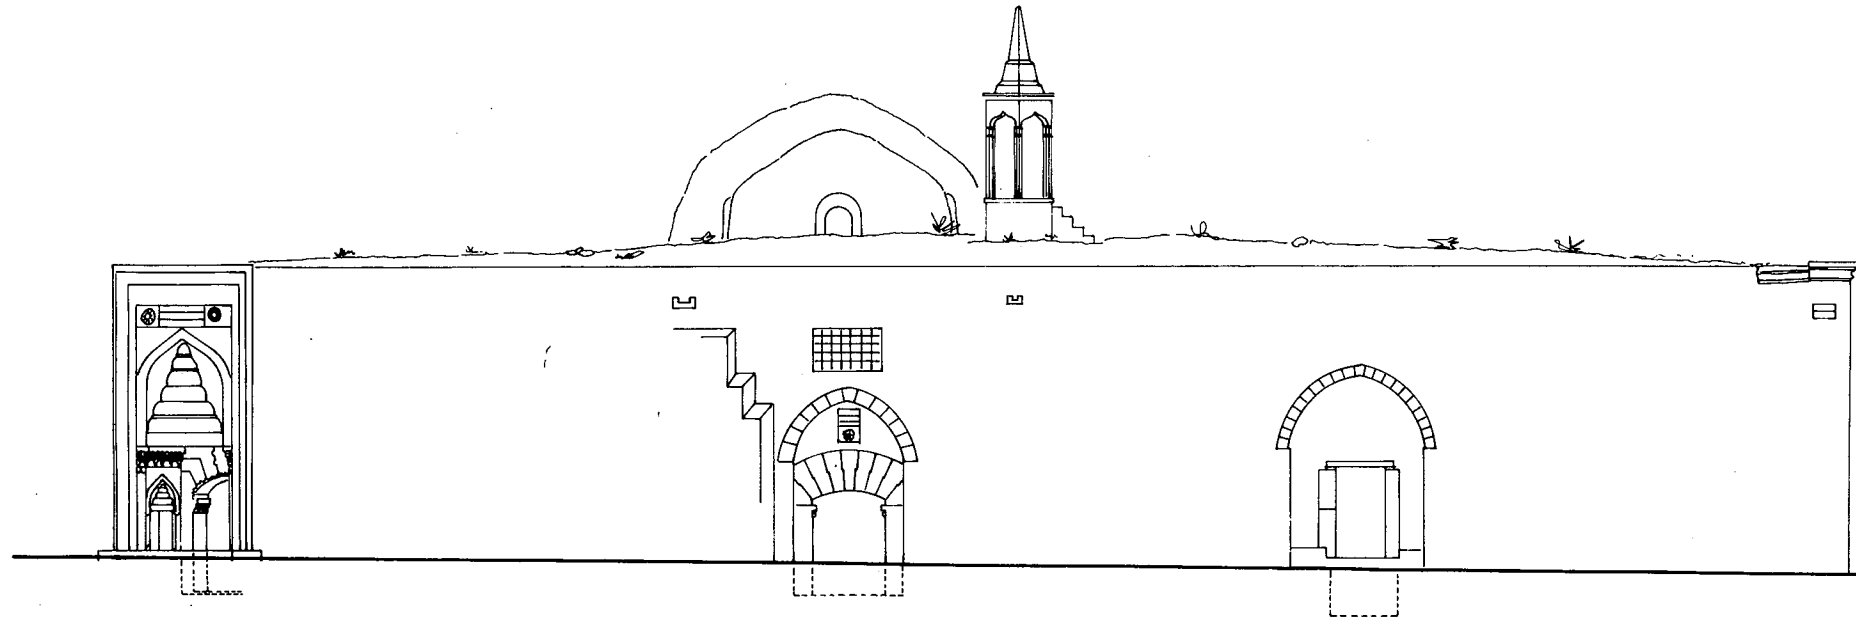
Çizim : 7 Kuzey cephesi

bunun 40 cm. kadar altında iki adet taş çörtten bulunmaktadır. Bu duvarın kuzey cephe duvarı ile birleştiği köşe, 45° lik bir pahla kesilmiş ve meydana gelen yüze 4.09 m. genişliğinde, 6.76 m. yüksekliğinde bir portal inşa edilmiştir (5). (Foto : 2 - 3) Bu portal üst kısmında bulunan ve kalın Selçuklu sülüsü ile yazılmış olan üç satırlık kitabesine göre 608 H./1210-1211 Milâdi tarihinde Adsız Elti tarafından inşa ettirilmiştir (6). (Foto : 4) Bulunduğu sathıtan dışa doğru taşkın olmıyan ve erken devir Selçuklu özelliklerini taşıyan bu portalin eşik üstü kotu cami zemininden 72 cm. yukarıda, bu günkü yol seviyesinden ise 70 cm. aşağıdadır. (Çizim : 7)

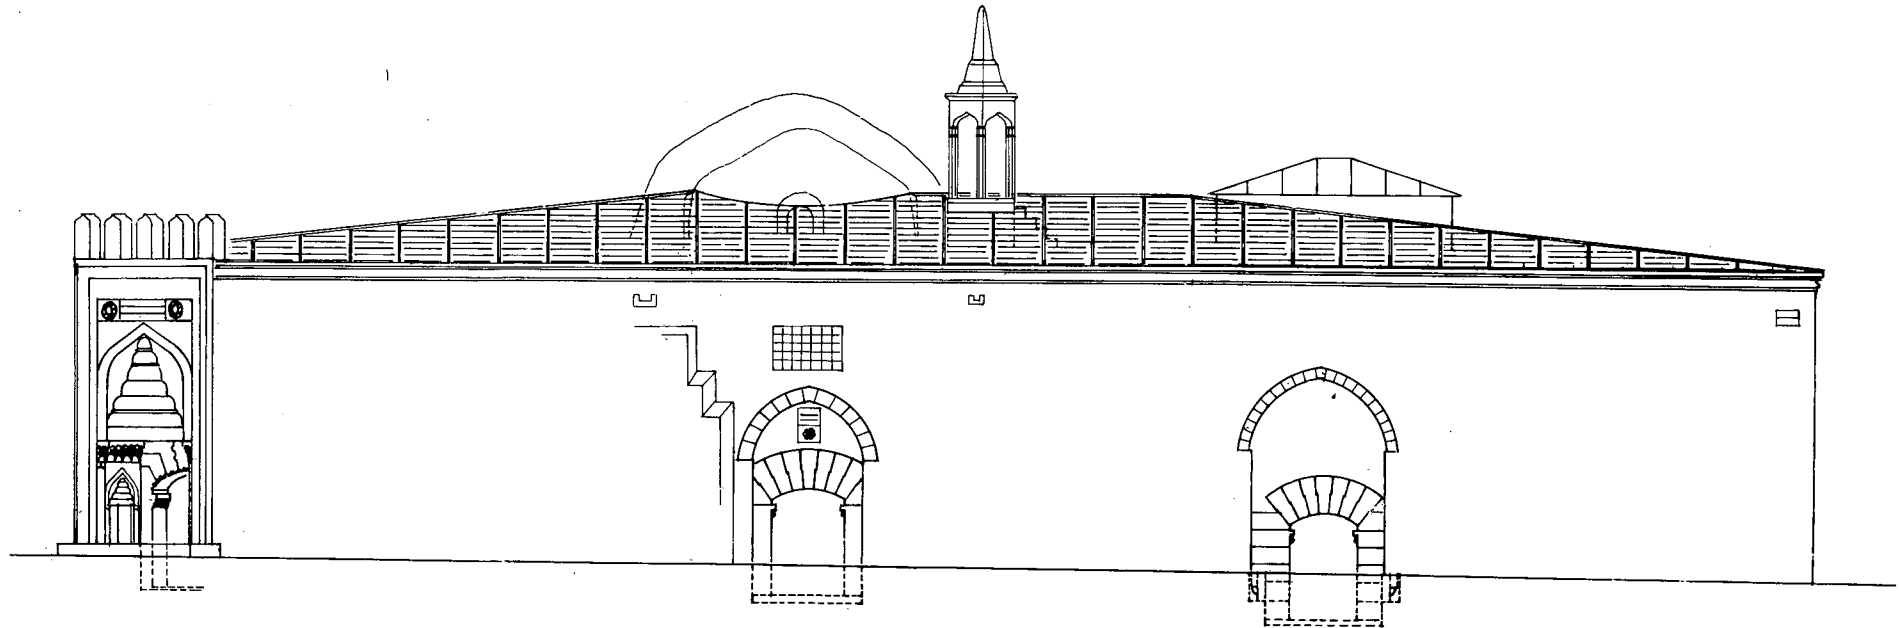
Çizim : 16 Kuzey cephe

Külliyenin üzeri düz toprak damdır. Restorasyona başladığımızda bakımsızlık nedeniyle tamamen ot kaplanmış durumda olduğundan, cami içine yer yer akıntı yapmaktaydı. Bu toprak örtü, kaldırılarak, ahşap çatı yapılmış ve üzeri bakır ile kaplanmıştır. Ancak, toprak arasında beş adet mazgal taşı bulunmuştur. (Foto : 42). Bu Mazgallar 45 cm. genişliğinde, 92 cm. yüksekliğinde ve 32,5 cm. kalınlığında tek parça taştan yapılmış olup üst kısımları kavisli olarak şekillenmiştir. Cephe duvarları üst kısımlarının bu taşlarla bittiği düşünülebilirse de hem miktarlarının az olması, hem de (S) profilli duvar kornişleri üstüne ayrıca mazgal yapılması, bu ihtimali azaltmaktadır. Bizce bu beş adet mazgalın kuzey-doğu köşe kapısının üzerinde yer aldığı tahmin edilmektedir (Çizim : 16).
