KONYA'DA BULGUR TEKKESİ

Ayrı baskı — Sonderdruck
İstanbul 1971

Ara ALTUN

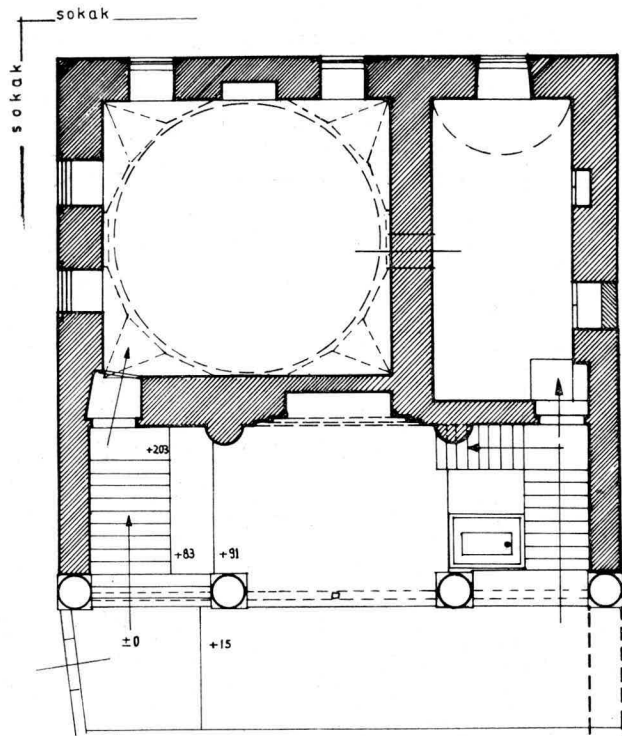
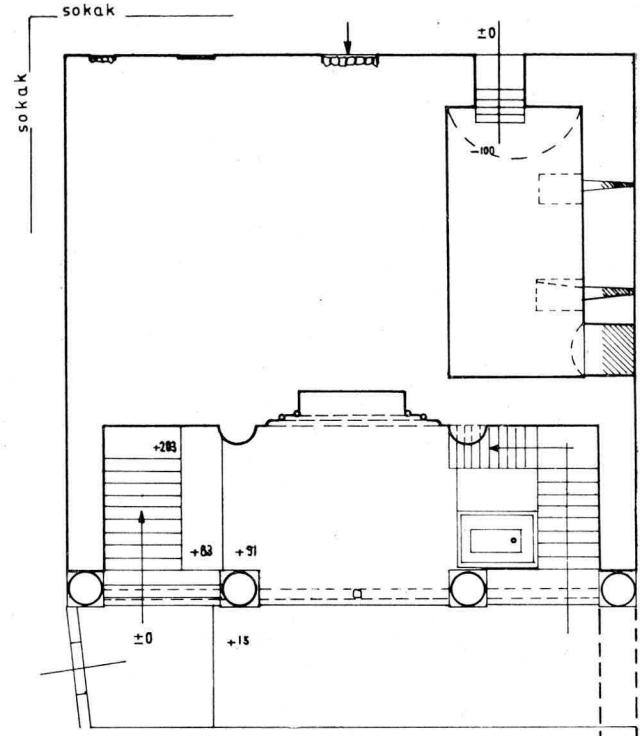
Plân : 1 Konya'da Bulgur Tekkesi Mescidi.

KONYA
BULGUR TEKKESİ MESCİDİ
mescit katı planı / aralık 1970
ara altun

KONYA
BULGUR TEKKESİ MESCİDİ
zemin planı / aralık 1970
ara altun

Yapı dış görünüşü bakımından sokak arasında, köşe başında sıkışmış kalmış olduğundan ana çizgilerini ilk bakışta seçebilmek güçleşir (Resim 1, plan: 1). Doğu tarafında, kesme taştan bir yükselti üzerinde, düzgün tuğla işçiliği ve uzun dikdörtgen iki penceresiyle dikkati çeken yapının kuzeyindeki basık kemerli bir bahçe kapısından avlusuna girilir (Resim 2). Bu basık kapı ile ana yapı arasında sıkışmış kalmış çok dar ahşap minare yıllarda eklenmiştir ve Konya'da rastlanan bu devrin tipik basit minarelerindedir. Yapının güney cephesi ise, yine kesme taş temeller üzerinde aynı düzgün tuğla işçiliğini devam ettirir. Bu cephede mimarının fevkanı durumu bütünü ile kendini belli edebilecek açıklıktadır. Sokakların yükselmesi sonucu, alt katın kapatılmış olmasına rağmen, hemen köşeden başlayarak doldurulmuş bir açıklık ile, çok yüzeyde, dilimli bir kemer şeklinde işlenmiş taş bloku dikkati çekecek durumdadır. Bunların biraz daha

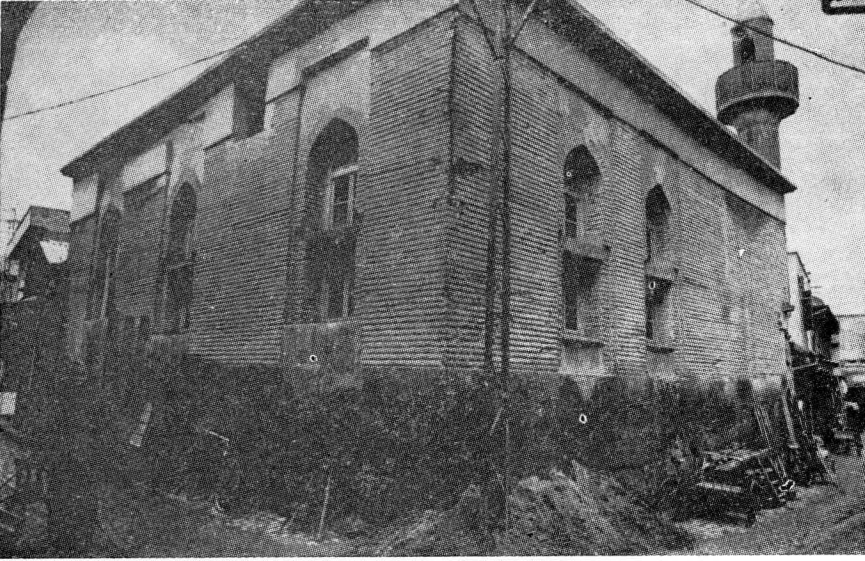
Resim 1. Bulgur Tekkesi Mescidinin genel görünüşü.

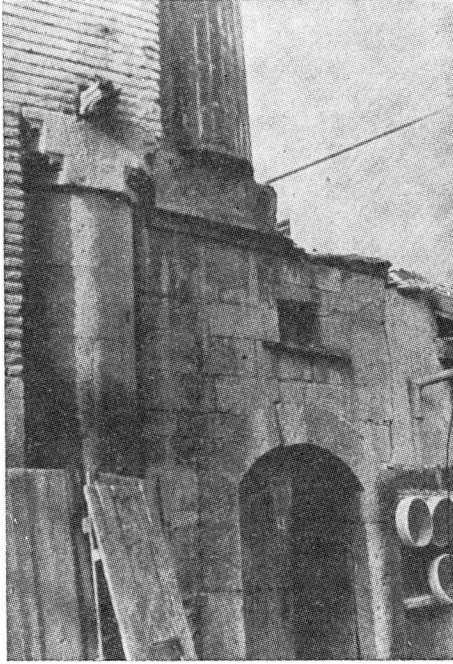
Resim 2. Bulgur Tekkesi Mescidinin avlu girişi.

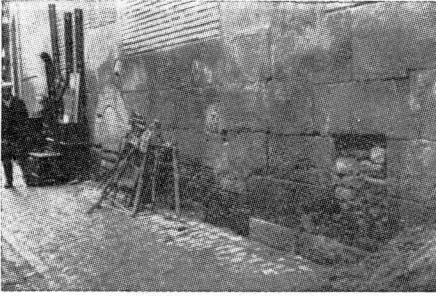
Resim 3. Güney duvarından.

batısında ise tamamen örülü bir kemer yer alır (Resim 3)(²). Yapının bu cephesinde, en batıda yer alan diğer bir kemer ise açıktır ve bugün sobacı dükkânı ve deposu olarak kullanılan, boydan boya beşik tonozla örtülü bölüme geçit verir. Sokak seviyesinden 100 cm. aşağıda zemine sahip bu bölüm, bugün açıktaki olan ve görülebilen tek alt kat bölümüdür. Diğer taraflar kapatılmıştır. Açık olan beşik tonozla örtülü bu bölümün batısındaki duvarda, tonoz başlangıcı hizasında görülebilen, ve tonozda yarmalar da yapan üç açıklıktan en kuzeydeki, batıdan açılan bir giriş, onun güneydekileri ise çok dar birer mazgal penceresinin işaretçileridir (Resim 4).

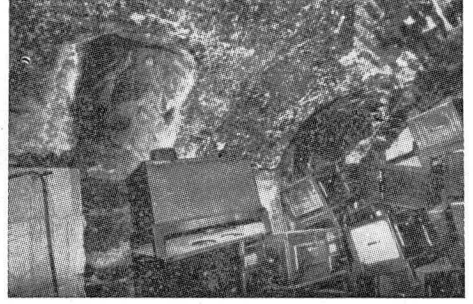
Resim 4. Alt kat tonuzu.

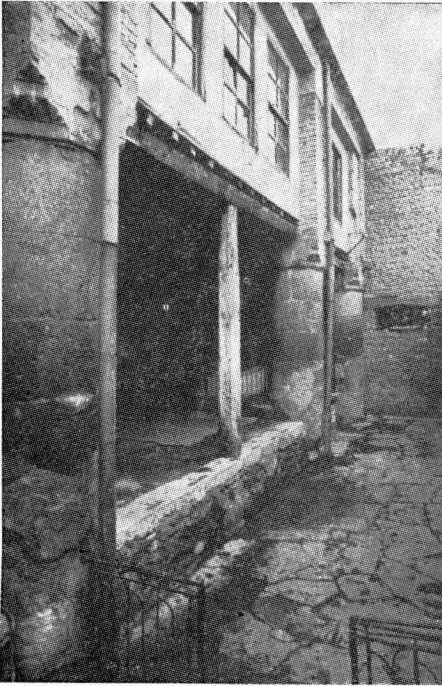
Resim 5. Mescidin kuzeyi.

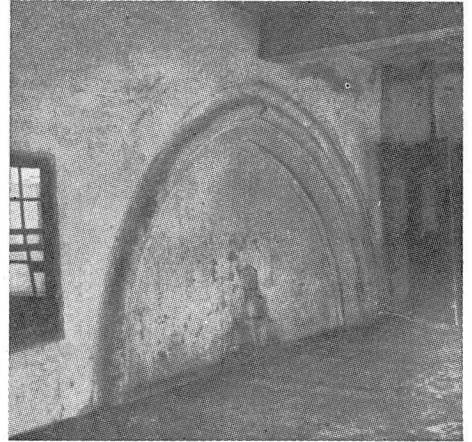
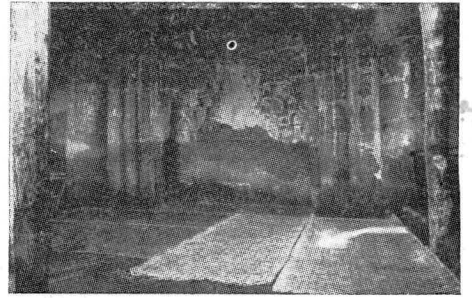
Resim 6 a-b. Taş Mihrap.

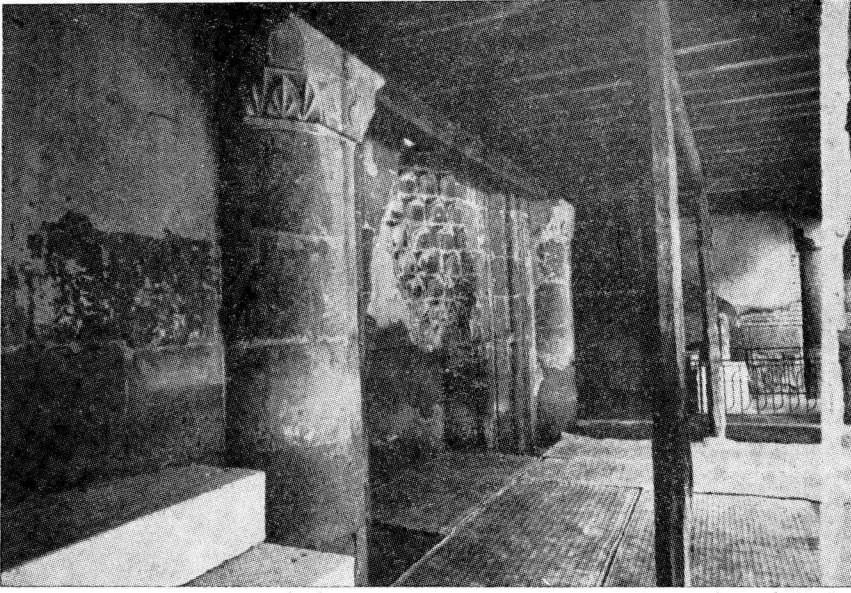
Resim 7. Taş mihrap ve yanındaki duvar payeleri.

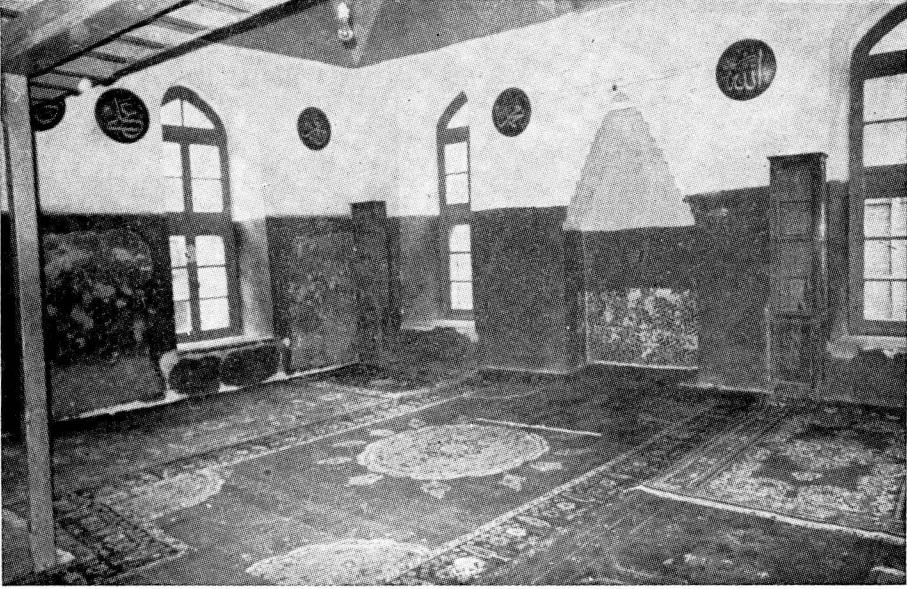
Resim 8. Bulgur Tekkesi Mescidinin iç görünüşü.

Batıdaki gibi 2 m. kadar yüksekte bulunan doğu kapısı ise, kare planlı ve Türk üçgenleriyle geçişi sağlanmış bir kubbe ile örtülü, mescit mekânına geçit verir (Resim 8). Koyu yeşil altıgen çinilerle kaplı iken büyük kısmı dökülmüş ve çoğu siva tabakası altında kalmış olduğu anlaşılan duvarların alt kısmı dışında, bir de çini mozaik süslemeli mihrap yer almaktadır. Ancak bu mihrabın da sadece dikdörtgen nişinin alt kısmında çini süslemeden bir kısım korunabilmiştir (Resim 9). Firuze ve lâcivert renkli parçalardan meydana gelen geometrik örnek arasında çok küçük lâcivert altı kollu yıldızlar seçilebilir. İki mihrabın yanında, ikisi de doğu duvarında dört pencere bu mekânı oldukça iyi adınlatır. Yapının bütün pencerelerinin dış yüzünde, sivri kemerli alınlıkların üzerinin de mihrap nişindeki kompozis-

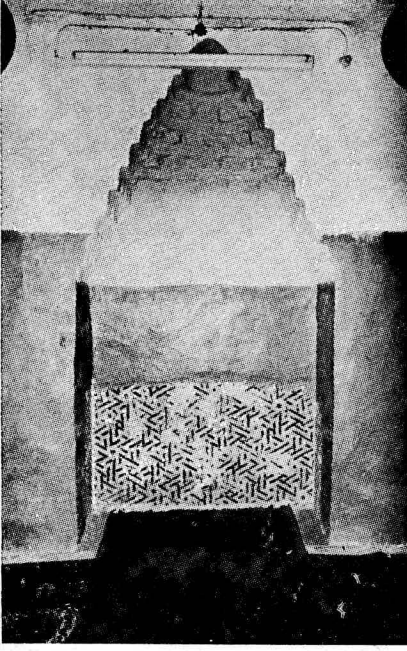
Resim 9. Mescid mihrabı.

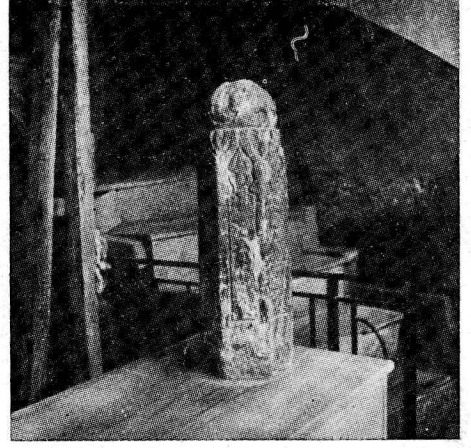
Resim 10. Avluda mezar taşı.

Yapının kesin tarihlendirmesini yapabilecek belgeler ve kitabeler bulunamamıştır. Kuzeyde açıklıya mihrabının hemen batısında mermer levhalarla kaplanmış bir sanduka ve baş tarafında da köşeli, oldukça aşınmış bir mezar taşı yer almaktadır (Resim 10). Palmeterle çevrilmiş bir başlık kısmına sahip taşın kenarlarında da palmet şekilleri ile çevrelenmiş kitabe yer alır(6).

(847 yılı Şaban ayında) 1443 Kasım ayında ölen Şeyh Mahmud oğlu Seyid Ahmed'e ait olan bu mezar taşı yapının banisine ait olmasa gerek. Karamanlı devrine işaret eden bu mezar taşına rağmen, yapının mimarîsi, taş ve tuğla işçiliği, pencere ve kubbe konstrüksiyonu, mozaik çini süsleme kalıntıları ile iç ve dış mihrapların dikdörtgen nişleri XIII. yy. Konya Selçuklu mimarîsi ile yakın benzerlik göstermektedir. Yakın zamanlara kadar açıkça görülebilen kubbe şekli ve Konya Selçuklu Mescitlerinde ortak bir
