SANAT TARİHİ YILLIĞI

YILMAZ ÖNGE

İSTANBUL'UN ESKİ KUYU BİLEZİKLERİ HAKKINDA

Ayrı baskı — Sonderdruck
İstanbul 1973

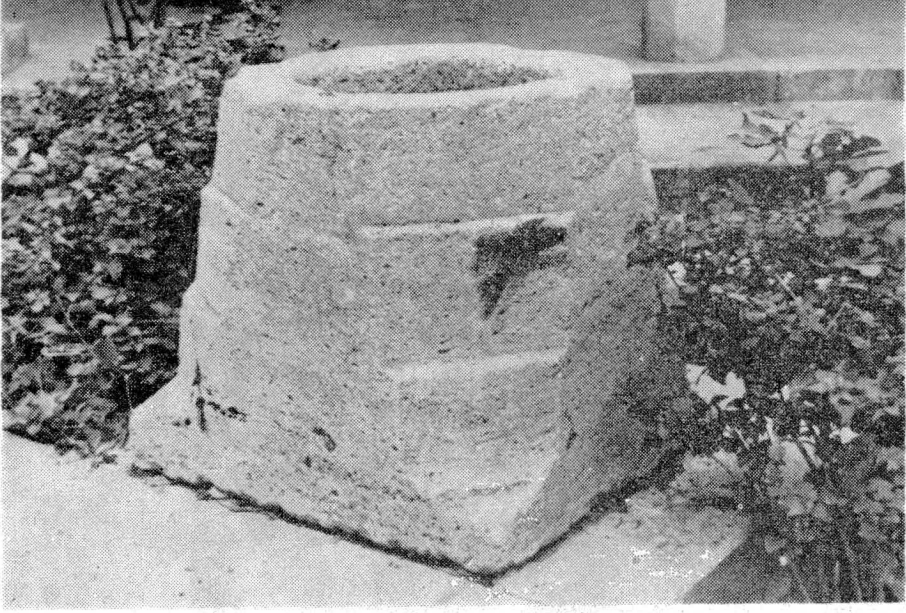
Resim 1. Eyüp'de Zal Mahmud Paşa külliyesindeki kuyu bileziği.

Resim 2. Eyüp'de Zal Mahmud Paşa külliyesindeki kuyu bileziği.

Mimar Koca Sinan'ın eseri olan 1551 tarihli Zal Mahmud Paşa külliyesine Eyüp'de Feshane Caddesi tarafındaki kapıdan girilip, camie doğru ilerlenirken, sağda, medrese revaklarının önünde, yekpare küfeki taşından işlenmiş bir kuyu bileziği görülür (Resim: 1, Levha: 1-a). Külliye yakın tarihlerde yapılan onarımlar sırasında, avlu içindeki yolların döşeme kotları ve güzergâhları da yenilediğinden, bu kuyu bileziği yolun hemen kenarında ve yol kotunda bir seki ihdas edilerek bunun üzerine yerleştirilmiştir. Alt kenarları 0.905 x 0.905 m. olan bu bileziğin yüksekliği 0.755 m.dir. Bilezik,

dıştan, iki yüzlü köşe pahlarıyla, yukarıya doğru mademe kademe daralan oniki yüzlü kesik bir piramit şeklindedir. 0.495 m. çapındaki bilezik ağzını, 3 cm. eninde, bir kapak yuvası çevirmektedir. Üst kenarların uzunluğu aksiyal cephelerde 0.24 m., pahlarının meydana getirdiği dış yüzlerde ise 0.19 m. olup, kapak yuvası ile birlikte bilezik kalınlığı 0.12 m. dir. Eski kapaktan bugün sadece kenar üzerinde tesbit yerlerini gösteren iki delik izi kalmıştır. Dayirevî âğız, bileziğin içinde kaideye doğru bir koni biçiminde genişlemektedir, Revaka bakan cihetteki orta yüzde 1,5 - 2 cm. derinliğindeki girinti, bu kuyudan, evvelce 0.24 x 0.24 m. ebadında bir adet keşme taş ayağa müstenid bir makara ile su çekildiğini göstermektedir (Resim: 2). Bileziğinin bazı kısımları kırılmış, içi molozla doldurularak körletilmiş olan bu kuyu halen muattal durumdadır.

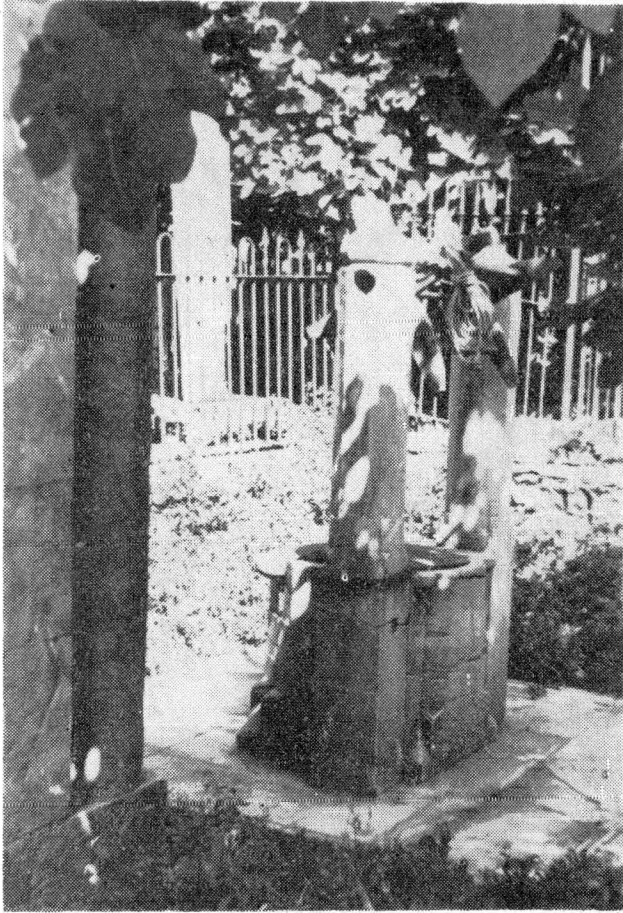
Resim 7. Bayram Paşa külliyesindeki kuyu bileziği.

Resim 6. Bayram Paşa külliyesindeki kuyu bileziği

İstanbul'da rastladığımız en güzel kuyu bileziği örneklerinden biri Haseki'de, XVII. yüzyılın başlarında inşa edilen Bayram Paşa külliyesinin avlusunda, Bayram Paşa türbesinin güney batı tarafındadır. Bu eser, dıştan dışa 2. 14 x 2.14 m. ebadında ve kenarları 13.5 cm. eninde sade bir profille çerçevelenmiş, mermerden bir sahanlığın ortasındadır (Resim: 6-7, Levha : IV-V). Bir kenarının uzunluğu 0.67 m. ve yüksekliği 0.655 m. olan prizma şeklindeki yekpare mermer bileziğin kare plânlı kaidesinden, zemine yakın bir mesafede iki kademeli köşe mukarnasları ile sekizgen plânlı gövdesine geçilmiştir. Ancak bileziğin iki tarafında yer alan çıkırık ayakları, kaidenin orta aksında olmayıp, avlu istikametinde kaydırılmış bulunduğundan, gövdenin sekizgen plânlı akslara göre değişen bir durum almıştır. Bu yüzden, ayaklara eşit mesafedeki köşe mukarnasları, yükseklikleri sabit kalmak şartıyla farklı biçimlerde işlenmiştir (Resim: 8-9). Üst köşelerde bulunan ve alt uçları küçük palmetciklerle süslü püsküllerle nihayetlenen, dayirvî plânlı mesnet konsolları da, yine aynı sebeple avlu istikametindeki köşelerde değil, yükseklikleri değişmeksizin, bu taraftaki bilezik cephesinin yanlarında yer almıştır. Bileziğin ağzı 0.515 m. çapında olup, kenarlarının kalınlığı 8 cm. dir. Bugün bu ağzın üstünü, 1.5 mm. kalınlığında ve 0.595 m. çapında, küresel bir saç kapak örtmektedir. Orijinalinin yerine sonradan

konulduğunu tahmin ettiğimiz bu kapağın, gerektiğinde kilitlenebildiği, mevcut izlerden anlaşılmaktadır. Bilezik gövdesinin yanlarında bulunan ve 0.215 x 0.215 m. ebadında, 1.80 m. yüksekliğindeki çıkırık ayakları da yekpare mermerden yapılmıştır. Bileziğin ağzı hizasında, bu ayakların kare kesitli gövdeleri, iki kademeli mukarnaslarla sekizgen prizma şekline dönüşmekte (Resim : 10) ve üst uçlarında, nisbeten ince bir boyundan sonra, sekiz yüzlü armut biçiminde, sivri topuzlarla nihayetlenmektedir. Her iki ayakta, bileziğin üst kenarından itibaren 0.84 m. yükseklikte ve 6.5 cm. çapında, karşılıklı açılmış deliklere geçirilmiş olan çıkırık tamburu orijinal değildir. Ayaklardan türbeye en yakın olanının alt kısmı kırıldığından, demirden bir yarım kelepçe ile bileziğin üst kenarına bağlanmıştır. Bayram Paşa külliyesindeki bu kuyunun çıkırığı aslında doğu tarafından, ancak gerektiğinde mukabil tarafından da kullanılabilme üzere plânlanmış ve bilezik ağzının akslarına göre değişen simetrik kompozisyonu bu şekilde ortaya çıkmıştır. Kuzey tarafına sonradan inşa edilen Bayram Paşa türbesi ile doğu ve güney yönlerinde tesis olunan hazire arasında bu eser, bugün sıkışmış gibi görünmektedir. Bilezik ve ayaklarındaki tehlikeli kırık ve çatlaklara rağmen kuyu halen kullanılmaktadır.

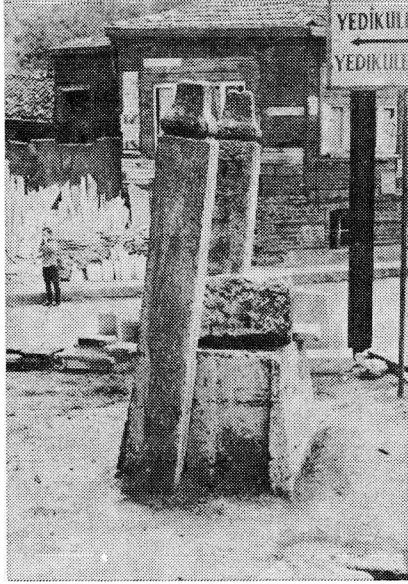
Yedikule'de Kule Meydanı sokağı başındaki kuyu bileziği.

Yedikule'de Kule Meydanı Sokağının başında, yoldan yüksekçe bir set üzerinde ve etrafı demir parmaklıklı bir kabrin önünde, daha önce zikrettiğimiz örneklere nazaran daha farklı bir kuyu bileziği bulunmaktadır⁴ (Resim : 11, Levha: VI). Kuyunun yekpare küfeki taşından oyma bileziği, kaidesi 0.80 x 0.80 m., üst kenarlarının uzunluğu ise 0.65 x 0.65 m. olan, 0.68 m. yüksekliğinde, kesik bir kare piramit şeklindedir. 0.45 m. çapındaki bilezik ağzı, kaideye doğru konik biçimde genişlemektedir. Üst kenarların kalınlığı 10 cm. dir. Bileziğin karşılıklı iki yan yüzüne, mail durumundaki çıkırık ayaklarını yerleştirmek için özel yuvalar açılmıştır (Resim: 12). Bu dört çıkırık ayağı yuvası, evvelce bileziğin kenarlarında iki çift ayak bulunduğunu göstermektedir. Ancak bugün sadece bir çift yekpare taş ayak mevcut

olup bunların dikdörtgen şeklindeki gövde kesitleri 0.20 x 0.24 m., zemin-den itibaren yükseklikleri ise 1.87 m. dir. Ayakların üst uçlarından itibaren 25.5 cm. lik kısımları nisbeten dar bir boyun ile ayrılan, destarlı mevlevî külâhına benzer, dört köşeli birer topuzla süslenmiştir. Ayaklardan yola bakan taraftakine, çıkırığın tambur eksenini ayakların arasına yerleştirebilmek için özel bir yuva, mukabil taraftakine de oldukça sathî bir delik açılmıştır. Ayakların meyil istikametine ve çıkırık deliklerinin durumuna göre kuyunun, bugün yalnız yol tarafında duran bir insan tarafından kullanılabilceği anlaşılmaktadır. Bu kuyunun tarihi hakkında kesin bir bilgimiz olmadığından, bilezik ve ayakların kompozisyonuna ve ayak başlarındaki topuzların şekline bakarak, eserin XVI. - XVII. yüzyıllara aid olabileceğini söyleyebiliriz. Halen suyu bulunmakla beraber, civarında terkos tesisatı olduğu için bu kuyunun eski önemi kalmamış, kapağı ile çıkırığı da maalesef kaybolmuştur. Çıkırık ayakları da bilezik cephelerindeki yuvalarından oynamış, düşüp kırılmak üzeredir (Resim: 13).

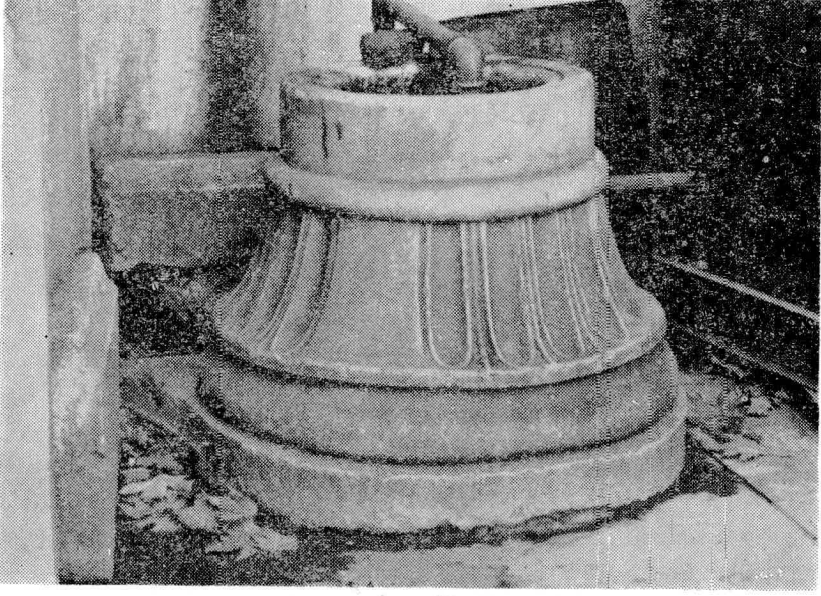
Resim 14. Şah Sultan türbesi önündeki kuyu bileziği.

Sultan III. Selim tarafından kardeşi Şah Sultan için Eyüp'te 1800 tarihinde, mimar İbrahim Kâmil Ağa'ya yaptırılan küçük külliye Feshane Caddesine açılan kapısından girilince, solda, kapı çıkıntısı ile Şah Sultan Türbesinin revakı arasında, değişik bir kuyu bileziği görülür. Kısmen dairevî, fakat bir ucu garip bir şekilde dışarı doğru uzayan bir kaide üzerinde, düzgün daire plânlı profillerle daralarak yükselen bu yekpare mermerden bileziğin, kaide üstündeki alt çapı 0.695 m., üst çapı ise 0.45 m. dir (Resim: 14, Levha: I-b). Bilezik, gayrimuntazam kaidesiyle birlikte 0.56 m. yüksekliğindedir. Etrafını çeviren 2.5 cm. enindeki kapak yuvası hariç, bileziğin ağız 0.305 m. çapında olup, kaideye doğru konik biçimde genişlemektedir. Bugün mevcut olmayan kapağının tesbit yerlerine ait izleri ihtiva eden üst kenarının kalınlığı 7 cm. dir. Bilezik gövdesinin dış yüzündeki en geniş orta profil, antik tezyinatı hatırlatan, araları ince çubuklarla ayrılmış, yan yana dörtlü dil veya yaprak motifi guruplarıyla süslenmiştir. Bu bileziğin gayrimuntazam kaide kısmı evvelce zemine gömülü iken, külliye yakın tarihlerde icra edilen onarımlar meyânında avlu döşemesinin yenilenmesi sırasında, bugünkü döşemenin üzerine çıkarılmıştır. Ancak bu durum, aslında külliyenin barok üslûplu mimarisine uygun görünüşteki bu bileziğin ori-

jinini tesbite imkân vermiştir. Şöyle ki, garip bir şekilde bir ucu dışarıya doğru uzayan bilezik kaidesine dikkatle bakıldığında, bunun aslında tersine dönmüş bir sütûn başlığının tablası olduğu anlaşılmaktadır. Muhtemelen bazı kısımları bu arada başlık tablasının üç köşesi kırık olarak ele geçen parça, kuyu bileziği yapmak için kullanılmak istendiğinde, içi oyulmuş, kırık tabla köşeleri traş edilerek düzgün dayire biçimine getirilmiş, dördüncü köşe ise aynen muhafaza suretiyle fakat gözden gizlenecek şekilde duvara doğru döndürülüp, avlu döşemesi içine gömülmüştür. Mevcut şekline ve tezyinatına göre bu sütûn başlığı, geç Roma veya erken Bizans devrine aid bir eserdir.

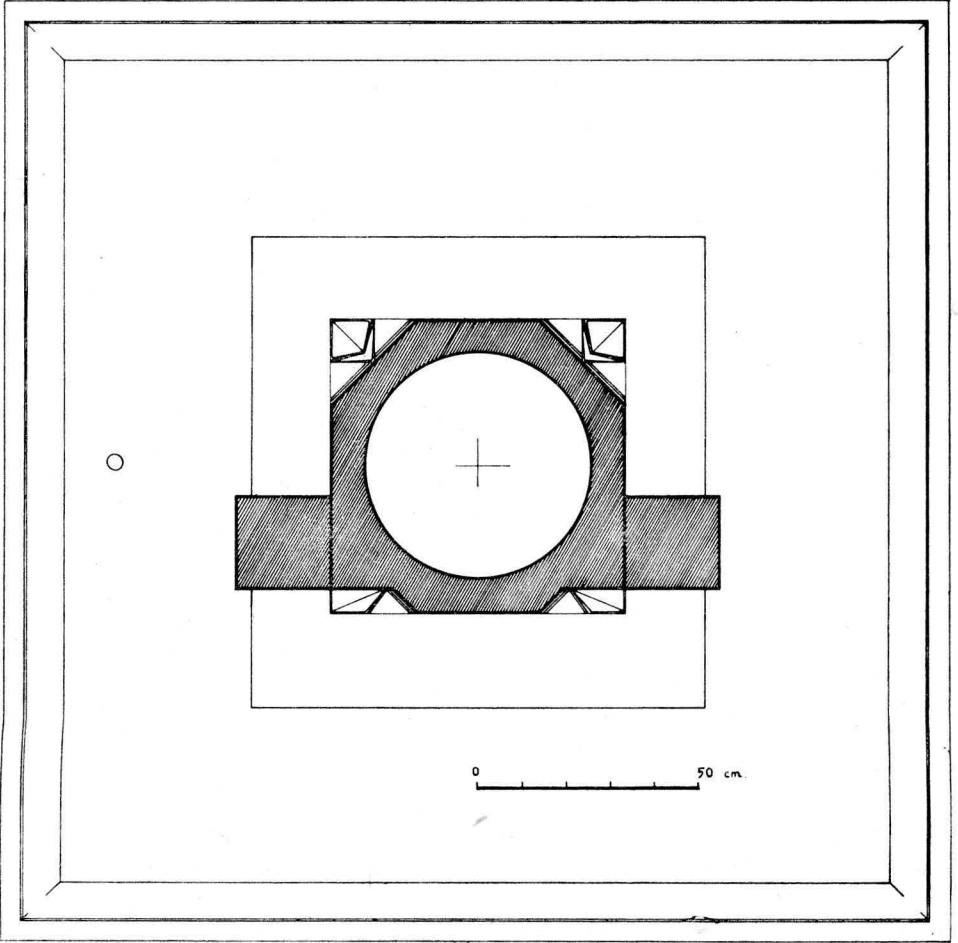
LEVHA : IV

Bayram Paşa külliyesindeki kuyu bileziğinin rölövesi.
