Türk - İslâm MİMARİSİ

İSTANBUL FATİH KÜLLİYESİ

ÇORBA KAPISI

Yılmaz Özye

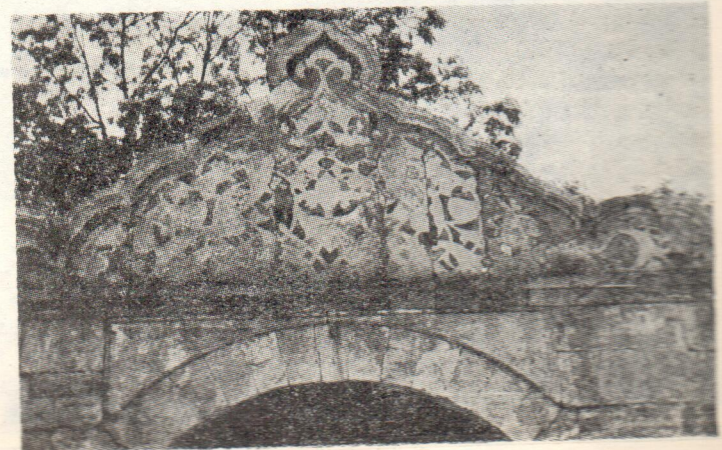
Çorba kapısının kuzey cephesindeki alınlık tezyinatı

Bu sade görünümlü, kesme taş kapının bütün orijinalliği, saçak silmesi üzerinde yükselen ve alınlıkları XV. yüzyılın karakteristik rumî (kıvrık dal) motifleriyle (III) süslü taş kısmındadır. küfeki taşından geniş levhaların yanyana getirilmesiyle teşkil

olunan alınlık cephelerinde, rumî motiflerin araları (zemini) oyularak, buralara fevkalade itinalı bir işçilikle, açık yeşil ve koyu kırmızı (şarabi) renkte somaki mermerler yerleştirilmiştir. (IV) Her iki alınlıktaki dekorasyon, ufak tefek detay farkları haricinde birbirinin aynısıdır. Zelzeleler ve havaî tesirlerle çatlayan bu motifli kakmalar ve yer yer düşüp kabyolan parçaların yerlerinde hasıl olan boşluklar, sonradan horasan harçla, fakat gayrimuntazam bir şekilde doldurulmuştur. Bu yüzden, Çorba Kapısının nefis tezyinatı eskisi kadar cazip görünmemektedir. Tepede bir palmetle nihayetlenen her iki alınlıktaki süslenmenin motiflerine uygun olarak, basit profilli bir silme, kapı tacını çerçevelemektedir. Bu taş silmenin de, sonraki tamirler sırasında kısmen yenilediği ve bu sırada kavislerinin bozulduğu belli olmaktadır. Kapının üstü, alınlıkların arası doldurularak iki tarafa meyilli taş bir döşeme ile örtülmüştür. Bu döşeme taşları birbirlerine ve tacın kenar silmesine döşeme demir kenetlerle bağlanmıştır. Bu gün harap durumda bulunan bu taş örtünün üzerinde evvelce bir kurşun kaplama olup olmadığını bilemiyoruz.
