17. YÜZYIL OSMANLI KÜLTÜR VE SANATI

Sempozyum Bildirileri
19-20 Mart 1998

Sultan Ahmed Külliyesinde Sebiller ve Çeşmeler *

Dr.Ahmet Vefa ÇOBANOĞLU

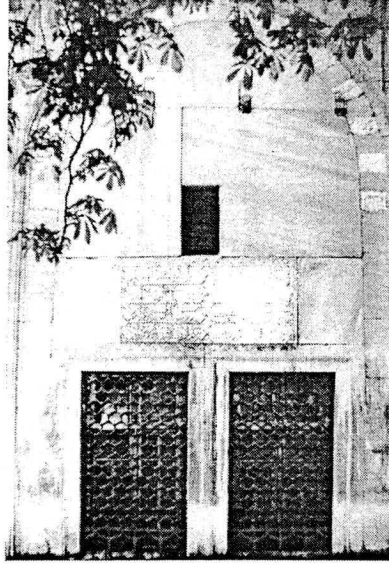
Resim 1. Atmeydanı'na bakan cephede doğudaki sebil (Sebil-1)

Caminin Atmeydanı'na bakan dış avlu duvarı üzerinde, sol köşedeki kapının yanında yer alan sebil, üzerindeki kitabesinden anlaşıldığına göre H. 1026 - M. 1617 yılında yapılmıştır.

Avlu kapısı ile birlikte ele alınan sebil kareye yakın dikdörtgen planlıdır. Mermer kaplamalı cepheye sahip olan yapı Atmeydanı'na iki, cami avlusuna ise bir pencere ile açılmaktadır. Zemin kodunun yükselmesi ile aşağıda kalmış olan pencerelerde altıgenlerin kaydırılmış eksenlerde yanyana dizilmesinden oluşan bronz şebekeler vardır. Atmeydanı'na bakan iki penceresinde dörder tane, avluya bakan bir pencerede ise beş tane kaş kemerli su verme açıklığı bulunmaktadır. Avlu yönünde basık kemerli kapı açıklığına sahip olan sebil içeride iki yanda birer sivri kemerli derin niş ile genişletilmiştir. Kapının solunda yer alan niş çeşme olarak düzenlenmiş olup içinde mermer bir tekne bulunmaktadır.

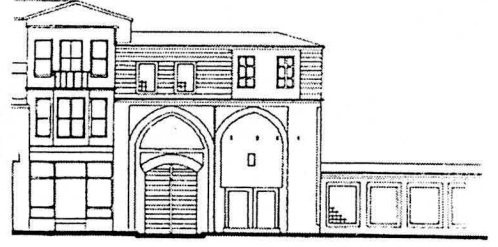
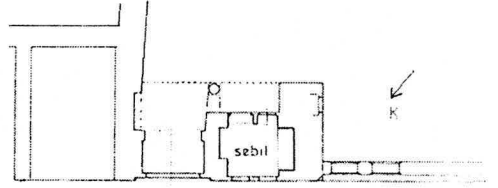
Çizim 1. Atmeydanı'na bakan cephede doğudaki sebil (Sebil-1) (E.Kırca'dan işlenerek)

I) Öncelikle sebilin bulunduğu kemerli bölümün kaplamalarını inceleyecek olursak eşit olmayan ölçülerde büyük blok mermerlerin cephede kullanıldığını görürüz. Ölçülerin eşit olmaması neticesinde kaplama taşlarında asimetrik bir durum söz konusudur. Yalnız ölçüleri eşit olmadı diye asimetrik olarak yerleştirilen mermer kaplama taşlarından dolayı sebillerin bulunduğu bölümün muhdes / sonradan olduğunu düşünemeyiz. Nitekim solda yer alan avlu kapısı üzerinde alınlık kısmını oluşturan mermer kaplamalar da aynı şekilde değişik ölçülerde parçaların yanyana getirilmesi ile oluşmaktadır. Buna karşılık sağ tarafta yer alan avlu kapısı ve yanındaki Sebil-2 nin kemer gözleri oldukça simetrik ve düzgün bir şekilde kaplanmıştır.

0.90 x 2.35 m. ölçülerindeki bir blok taş üzerine işlenmiş olan kitabe, sağında yer alan 0.90 x 0.55 m. ölçüsündeki parça ile bir bütün teşkil etmektedir. Her iki parçanın baklavali bordürü ortak olarak taşınması ve tamamlaması sonucu kitabenin bulunduğu taşın 0.90 x 2.90 m. ölçülerinde olduğunu gösterir. Altta yer alan sövelerin bir an için sonradan konduğunu düşünsek bile türbenin önünde bugünkü muvakkithane binası yerinde olması gereken sebilde üzerinde kitabe yazılı 0.90 x 2.90 m. ölçülerinde bir taşın olamayacağı aşikardır. Çünkü bugün yok olan bu sebili biz bazı gravürlerden tanımaktayız⁷. Gravürlerde bakış açısından dolayı üç cepheli olarak görebildiğimiz bu sebil muhtemelen dört veya beş cepheli de olabilir. Böyle bir sebilde mevcut kitabenin konabilmesi için en az 3.00 m.

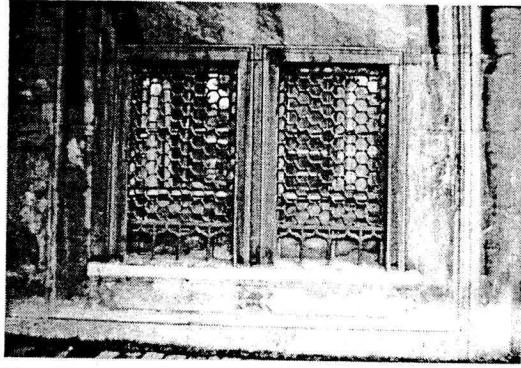
Resim 2. Atmeydanı'na bakan cephede batıdaki sebil (Sebil-2)

Caminin Atmeydanı'na bakan dış avlu duvarı üzerinde batı köşede yer alan avlu kapısının yanında bulunan bu sebil simetrisindeki sebil-1 ile birlikte H.1026 - M.1617 tarihinde yapılmıştır.

Bu sebil simetrisinde yer alan sebil-1'in bir benzeri olup yalnızca kitabesi yoktur. Sebil-1'e nazaran cephesi daha itinalı bir biçimde mermerle kaplanmıştır. Burada zemin kodunun fazla yükselmemiş

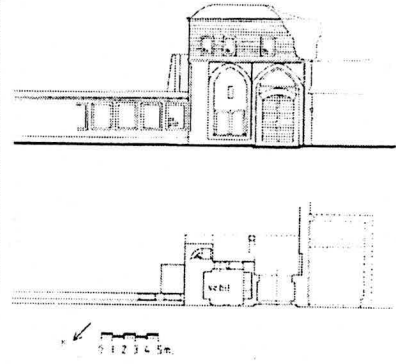
Çizim 3. Atmeydanı'na bakan cephede batıdaki sebil (Sebil-2) (E. Kırca'dan işlenerek)

olmasından dolayı Atmeydanı'na bakan cephedeki iki pencere altında süsleme olarak, iki tane ince uzun salbekli şemse ile bunların arasındaki iki rozet açıkça görülebilmektedir¹⁰. Bu sebilin içerisinde avlu kapısı tarafındaki niş içinde üçe bölünmüş mermer tekne ile bir çeşme vardır. Sebil kapısı ve avluya bakan pencere üzerinde geç devre ait araları kalın siyah konturlu, yeşil ve firuze renkte sırla sırlanmış üç sıra halinde toplam otuz karo çini mevcuttur¹¹.

Bu sebilin de Sebil-1 gibi muhdes olmadığı anlaşılmaktadır. B.Ünsal'ın belirttiği gibi biçimsiz bir kaplama cephede sözkonusu değildir. Aksine itinalı ve simetrik düzende bir kaplamaya sahip olan cephede sebilin bulunduğu kemer gözünün sonradan kapatılarak kaplanması da zaten imkansızdır. Çünkü dikkatli bir inceleme sonucunda sebili oluşturan taş kaplamaların yan duvardaki kaplamaların devamı olduğu açıkça görülmektedir. Özellikle pencerelerin sağ alt köşesinde yer alan bir taş hem yandaki kapının kemer ayağını, hem de sebil bölümündeki kemer ayağını oluşturmakta ve aynı zamanda sebilin pencereleri altına doğru da uzanmaktadır. Yine sol pencere altındaki taş ise yandaki duvar yüzeyi içinden devam ederek sebilin kemer ayağını ve pencere altındaki kısmı oluşturur. Her iki taş yüzeyinde salbekli şemse motifinin bölümlerinin bulunması bu taş bloklarının burası için ilk elden hazırlandığını göstermektedir. Bu nedenle yandaki kapılarla birer bütün oldukları görülen sebillerin, dolayısı ile de kemer gözlerinin sonradan kapatılmış olması imkansızdır.

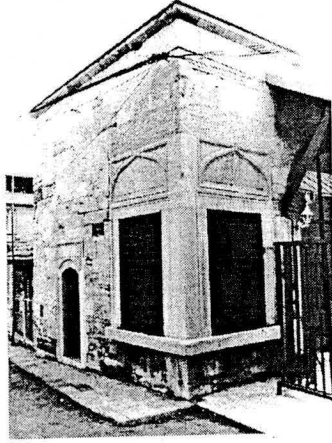
Resim 3. Arasta Sokağı'nın başındaki sebil (Sebil-3)

Kesme taştan inşa edilmiş olan yapı dikdörtgen bir plana sahiptir. İki cepheli olarak düzenlenen sebilin cephelerinde birer pencere yer alır. Pencerelelerin bulunduğu köşe mermer ile kaplanmıştır. Dikdörtgen açıklıklı ve mermer söveli pencerelerin üzerinde dikdörtgen mermer levhalar bulunmakta olup üzerine silmelerle sivri kemerli alınlıklar işlenmiştir. Bunların üstünde yer alan ve iki satır halinde düzenlenmiş bulunan dört beyitlik sülüs hatlı mermer kitabe kartuşların arası rozet çiçeklerle dolgulanmıştır. Çatlamış ve harap bir durumda olan kitabe şöyledir:

Sebile doğu cephesinde yer alan mermer söveli basık kemerli bir kapıdan girilir. Bugün tek kanatlı olan kapı orjinal değildir. Orjinal kapının iki kanatlı olduğunu girişin iki yanındaki yuvaların varlığından anlamaktayız. Sebilde kapının solunda ve karşısındaki duvarda iki niş yer almaktadır. Diğerine göre daha büyük olan kapı karşısındaki niş sivri kemerli bir çeşme olarak düzenlenmiş olup önünde yalağı bulunmaktadır. Ayrıca çeşme nişinde zamanla bir kısmı döküldüğünden az miktarda kalan XIX.yüzyıla ait renklisır / sıraltı tekniğinde çiniler vardır¹². Dört ayrı karonun birleşmesinden oluşan madalyonlara sahip bu çinilerin benzerlerini hünkar mahfilinin alt girişinde güney doğudaki minare kapısı üzerinde ve türbede pencere içlerinde de görmekteyiz.

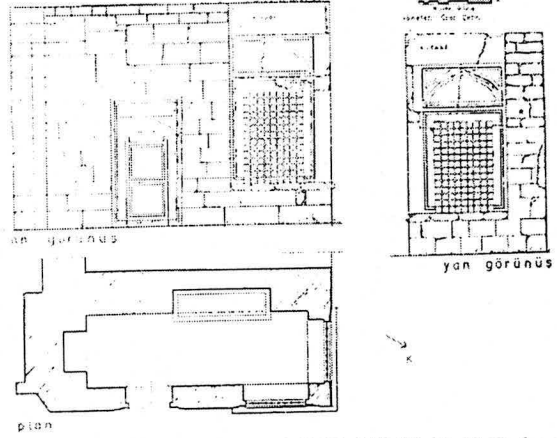
Çizim 4. Arastadaki sebil (Sebil-3) (A.G.Taluy ve E.Çetin'den)

Aslında tonoz ile örtülü olması muhtemel olan sebilin üstü bugün düz putrelli bir çatı ile son bulmaktadır. XIX. yüzyılın sonlarında bir müdahale gördüğü anlaşılan yapı 1912 yılında İshakpaşa yangınında tahrip olmuş ve uzun sürede ev olarak kullanılmıştır¹³. 1982-85 yılları arasında arasta ile birlikte Vakıflar tarafından restore edilmiş olan sebil bugün büfe olarak kullanılmaktadır.

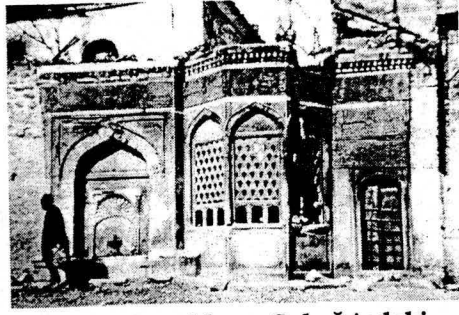
Resim 4. Tavukhane Sokağı'ndaki sebil ve çeşmeye ait eski bir fotoğraf (N.İşli'den) (Sebil-4 ve Çeşme-4)

Sebil bugün yıkık olup yalnızca temeli ve sağ yandaki kesme taştan giriş kısmı ayakta. Dışa taşkın üç cepheli olduğu mevcut kalıntılardan anlaşılan sebil, solundaki çeşme ile birlikte tasarlan-

Sebilin yanında bulunan ve cenaze kapısı diye de adlandırılan kapının sol tarafındaki kesme taş duvar örgüsünün blok taşlarla bozulmadan sebil girişi içine doğru devam etmesi bu sebilin külliye ile birlikte ele alındığını göstermektedir. Temel kalıntılarında üç cepheli olduğu anlaşılan sebilin içinde girişin sağında dikdörtgen bir niş ile karşıda çeşme ile ortak olan duvarında sivri kemerli bir niş bulunmaktadır. Kapı üzerinde yer alan ve eksik olan mermer kitabedeki yazının karakteri arastada bulunan diğer sebil kitabesindeki yazıya çok benzemektedir. Yapı üzerinde kesme taş duvar yüzeyine açılmış olan izlerden sebil ve çeşmenin son dönemlerde ortak bir çatı ile örtülü olduğu anlaşılır.

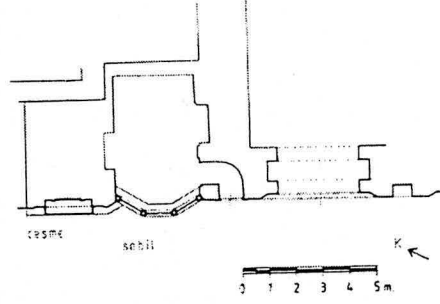
Çizim 5. Tavukhane Sokağı'ndaki sebil ve çeşme (Sebil-4 ve Çeşme-4) (H.Sezgin'den işlenerek)

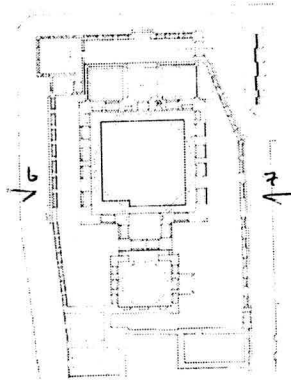
Çizim 6. Türbenin avlu duvarlarında yer alan sebiller (Sebil-6 ve 7) (E.Kırca'dan işlenerek)

Sebiller türbedeki Sultan I. Ahmed'in sandukasına bakan pencereler ile aynı eksen üzerinde yer almıştır. Bunlardan kuzey cephede bulunan sebil avlu duvarı üzerinde iki pencere açıklığı arasındaki duvar parçasının diğerlerine nazaran daha geniş tutulması ile elde edilmiştir. Burada 2.16 m. x 0.65 m. boyutlarında

ve 0.85 m. kalınlığında mermer bir hazne içten bu duvara gömülmüştür. Haznenin doğu yüzünde bir silme ile dikdörtgen içine alınmış bursa kemerli aynalık kısmı ve musluk deliği bulunmaktadır. Bu yöndeki pencere açıklığı da diğer pencere açıklıklarına nazaran daha geniş tutulmuş ve şebekesi de değişik olarak ele alınmıştır. Altıgenlerin kaydırılmış eksenlerde yanyana gelmesi ile oluşan şebekenin altında kaş kemerli sekiz su verme açıklığı bulunmaktadır. Zeminde yer alan 2.25 x 0.70 x 0.22 m. boyutlarında mermer levhanın su haznesi tarafında 0.38 m. çapında bir oyuk bulunmakta olup tekne görevini görür. Gerek su haznesi ve gerekse zemindeki levha aynı zamanda dış cephede pencerenin sövelerini oluşturmaktadır.

Güney cephede ise sebilin bulunduğu bölümde kesme taş duvar yükseltmiştir. Su haznesi ile su alımını sağlayan pencere açıklığının zemininde yer alan levha mermerdir. Kesme taştan sivri kemerli bir niş içinde yer alan 2.17 x 0.76 x 0.66 m. boyutlarındaki mermer su haznesinin doğu yüzünde silmelerle dikdörtgen içine alınmış bursa kemerli aynalık kısmı ve bir musluk deliği bulunur. Haznenin doğu tarafında yer alan pencere açıklığı diğer pencere açıklıklarına nazaran daha geniş tutulmuştur. Zeminde 1.98 x 0.75 x 0.09 m. boyutlarında bir mermer levha vardır. Pencere açıklığındaki demir şebeke diğer pencerelerle aynı olup yatay ve dikey çubukların kesişmesinden meydana gelmiştir.

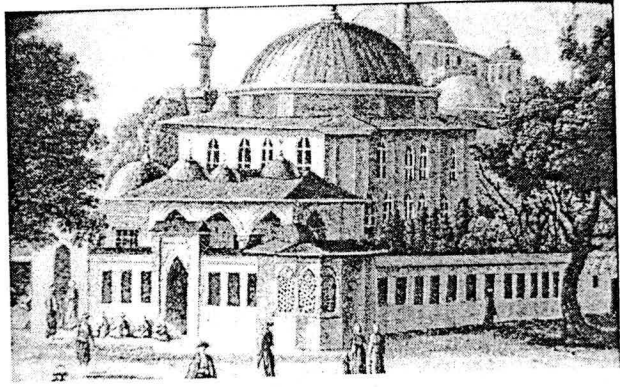
Resim 7. Melling'in gravüründe türbe önündeki sebil (Sebil-5)

Gravürlerde bakış açısından dolayı dışa taşkın üç cepheli olarak gördüğümüz sebilin üç, dört veya beş cepheye sahip olması muhtemeldir. Cephelerinin sütunlar üzerine oturan sivri kemerli ve şebekeli olduğu, üzerinin de geniş saçaklı bir kubbe ile örtüldüğü anlaşılmaktadır.

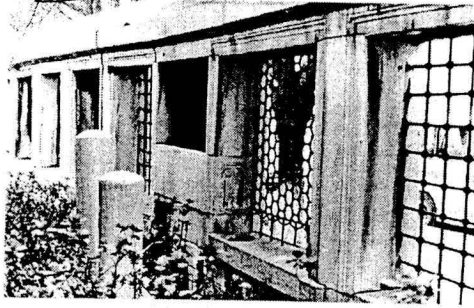
Resim 10. Türbenin avlu duvarı üzerinde kuzeyde yer alan sebil (Sebil-6)

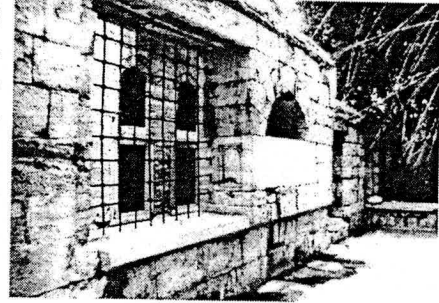
Resim 11. Türbenin avlu duvarı üzerinde güneyde yer alan sebil (Sebil-7)

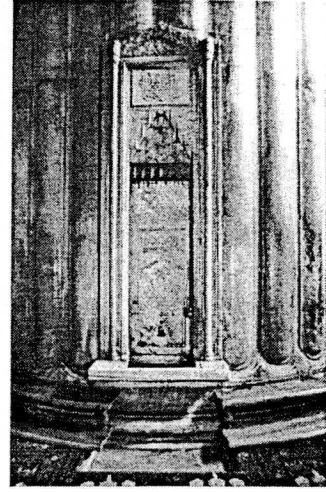
Resim 12. Cami içindeki çeşmelerden biri (Çeşme-1)

Her ikisinde de aynı özellikleri gördüğümüz çeşmeler ince uzun bir forma sahip olup mermerdendir. Etrafı silmelerle sınırlanan çeşmelerin iki yanında ince uzun birer sütunçe yükselmekte olup üstte birer üçgen tepelik bulunmaktadır. Hatai, lale, karanfil ve rumilerle dolgulanmış tepeliğin altında her iki çeşmede de sülüs hat ile "Mâşâ Allâhu Kâne" yazısı yer almaktadır. Altta etrafı bir sıra mukarnas ile çevrili olan düz bir yaşmak vardır. Yaşmakların içi

hatai, lale, rozet çiçek ve rumilerle, köşeleri ise rumi, hatai ve karanfillerle dolgulanmıştır. Altta dikdörtgen panoların içinde ortada bir karanfilin etrafında rumiler ve lalelerden oluşan süsleme mevcuttur. Bunun altında ise silmelerle çerçeve içine alınan birer ayet kitabesi yazılı olup sağdaki çeşmede "Ve sekahüm Rabbühüm şerâben tahûra"³⁷, soldaki çeşmede ise "Ve ce'alnâ min el-mâi külli şey'in hayy"³⁸ altında da "sene 1310 şevval 27 ketebehu Tevfik" (M.14 Mayıs 1893) yazısı okunmaktadır. Bu tarih çeşmelerin yapıldığı tarih değilde tamiratları ile ilgili olmalıdır. Çünkü Evliya Çelebi³⁹, ve H. Ayvansarayı⁴⁰ eserlerinde cami içindeki bu çeşmelerden bahsetmektedirler. Kitabelerin altında silmelerle kaş kemer şeklinde düzenlenmiş ve içleri süslenmiş çeşme aynaları bulunmaktadır. Tek musluklu bu aynalarda iki yanda yer alan birer vazodan çıkan kıvrık dallar üzerinde sümbüller, karanfiller, laleler ve yapraklar ile birer iri rozet çiçek görülmektedir. Ayna taşlarının köşeleri de rumilerle dolgulanmıştır. Altta çeşme teknesinin önündeki zeminler mermer olup küçük bir gidere sahiptir.

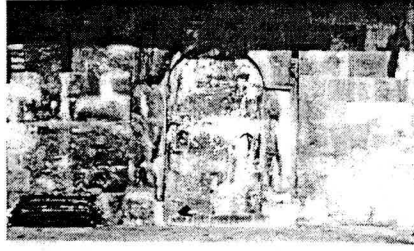
Resim 13. Caminin avlu duvarı altında arastada yer alan çeşme (Çeşme-3)

Mermerden yapılmış olan çeşme sivri kemerli bir niş içine alınmıştır. Bu niş içinde iki yanda taşların konması için düzenlenmiş olan sivri kemerli birer küçük niş mevcuttur. Bugün tekne taşı olmayan çeşme oldukça harap vaziyette olup suyu da akmamaktadır. Muhtemelen 1912 yılındaki İshakpaşa Yangını'nda harap olmuş olan bu çeşmeye Akarat-ı Vakf-ı Şerif defterlerindeki kayıtlarda rastlıyoruz⁴¹.

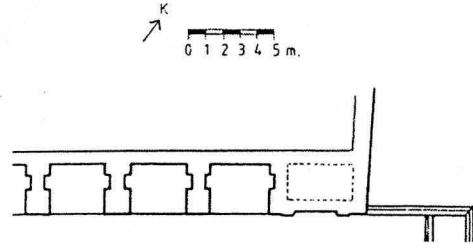
Çizim 7. Arastada cami avlu duvarı altındaki çeşme (Çeşme-3) (E.Çetin'den)

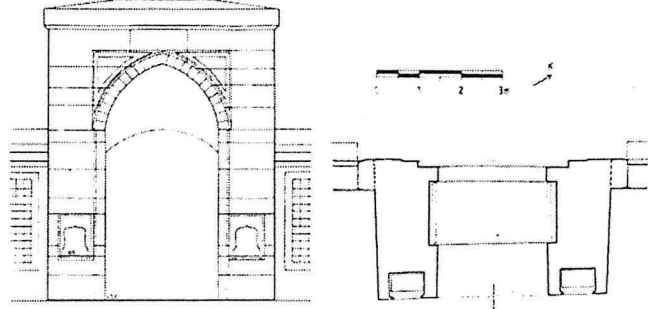
Çizim 8. Avlu kapısı içindeki çeşmeler (Çeşme-5 ve 6) (E.Kırca'dan)

Etrafı bir silme ile dikdörtgen çerçeveye alınmış, taş kemerli açıklıklara sahip çeşmeler birer niş şeklindedir. İçinde birer musluk yeri bulunan çeşmelerin giderleri zeminden 8 cm. kadar yukarıda yer almaktadır. Bu düzen suluk diye tabir edilen çeşmelere has bir uygulama olup bunlardan daldırma ile su temin edilmektedir. Her iki çeşmenin muslukları ve giderleri kapının dış kenarı tarafında olup fazla su direkt olarak dışa akıtılmaktadır.
