ORTAKÖY, FERİYE KARAKOLU

Bugünkü Durumu: Yukarıda da değinildiği gibi, Feriye Karakolu nun üzerinde bulunduğu geniş alan Tekel tarafından kullanılmaktadır. Karakol binası çok harap bir haldedir. Esas görkemini yaratan deniz cephesindeki sütunlar düşmüş, duvarlardaki yıkılma ve kopmalar, cephe yüzeyinde yer yer büyük süreksizlikler oluşturmuştur.

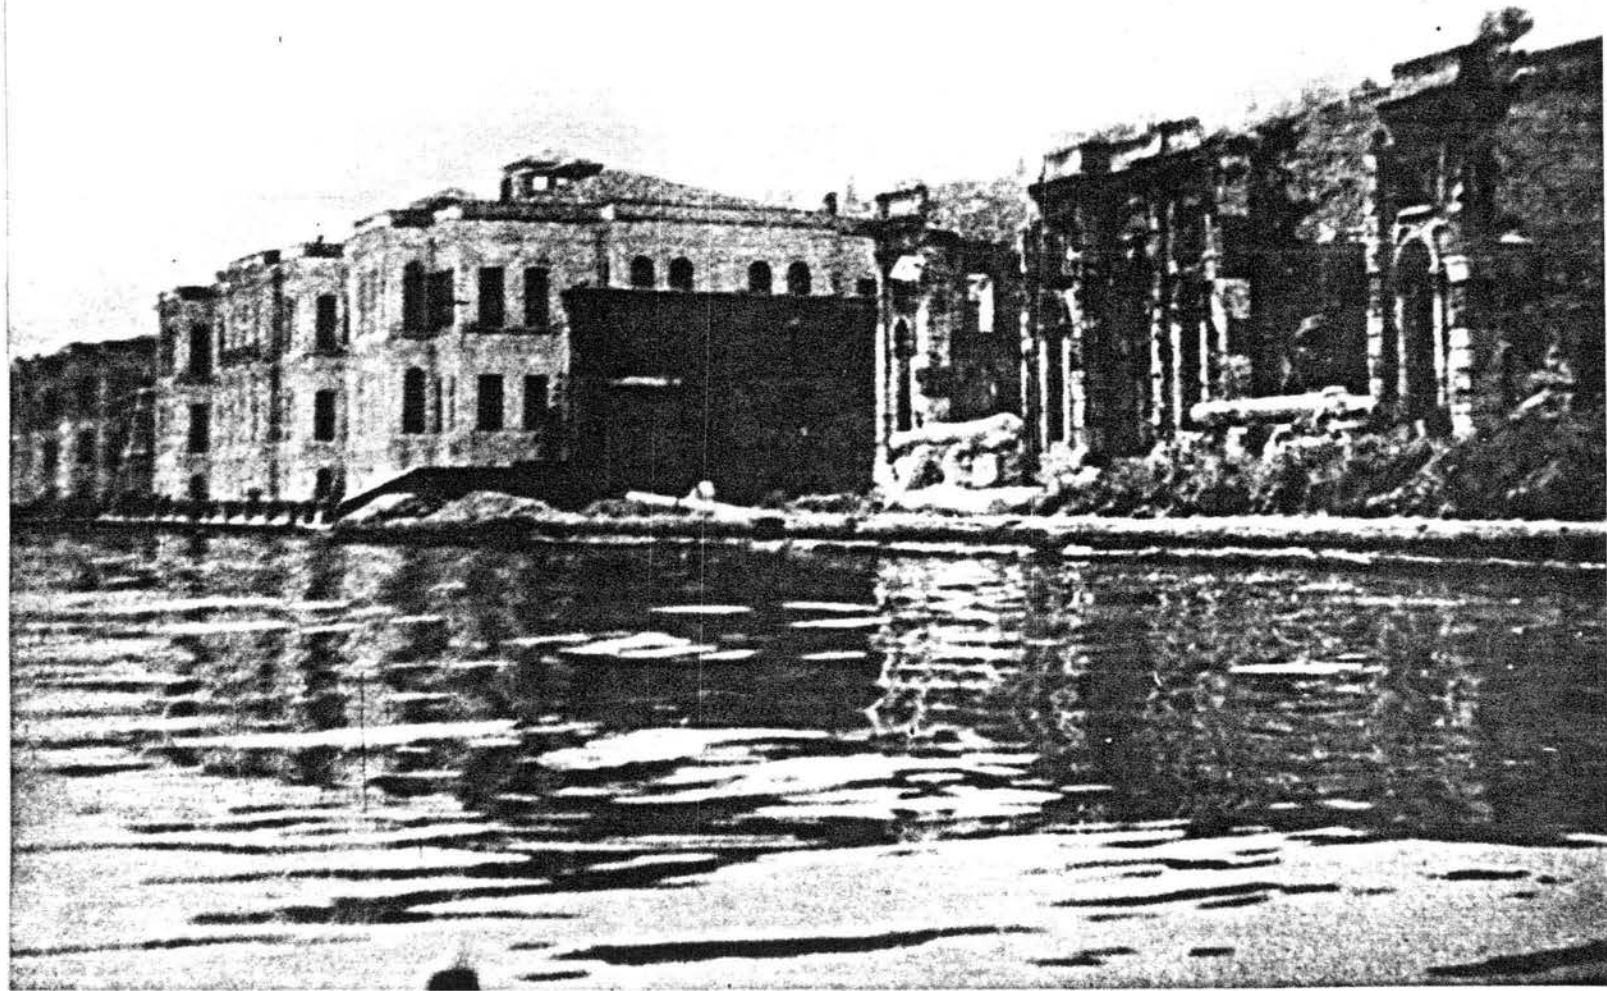
F6.

Karakolun yaklaşık 35-40 yıl önceki fotoğraflarında da (7), yapının çok tahrip olmuş bir durumda olduğu görülmektedir (F5, F6).

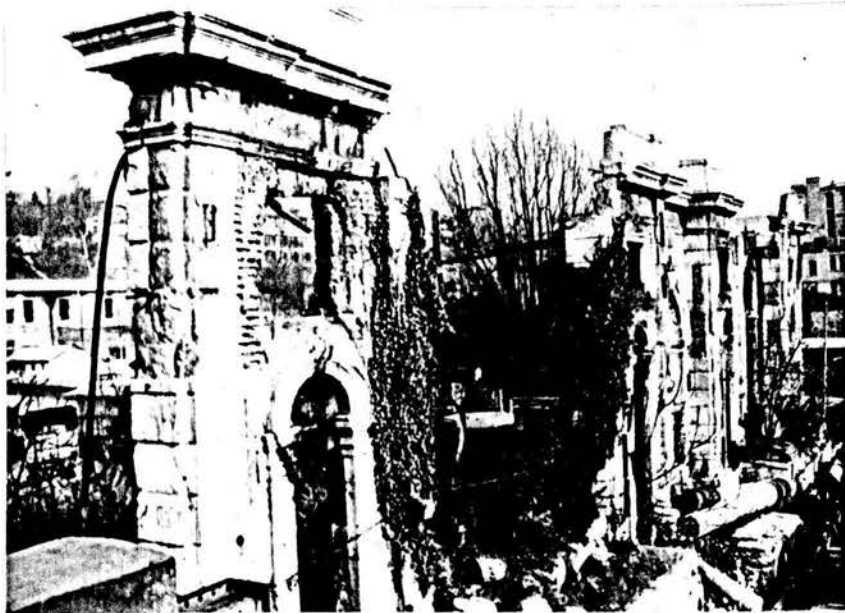
F10.

düzeni (F10), sve, korniş (F11) vb.detaylardaki simetrik kullanımdan, eski fotoğrafların da yardımıyla, bu önemli cephe doğruya yakın restitüe edilebilmektedir. Mevcut profilli dekoratif elemanların 1/1 detay ölçüleri alınabilmektedir (F12, F13, F14, F15, F16).

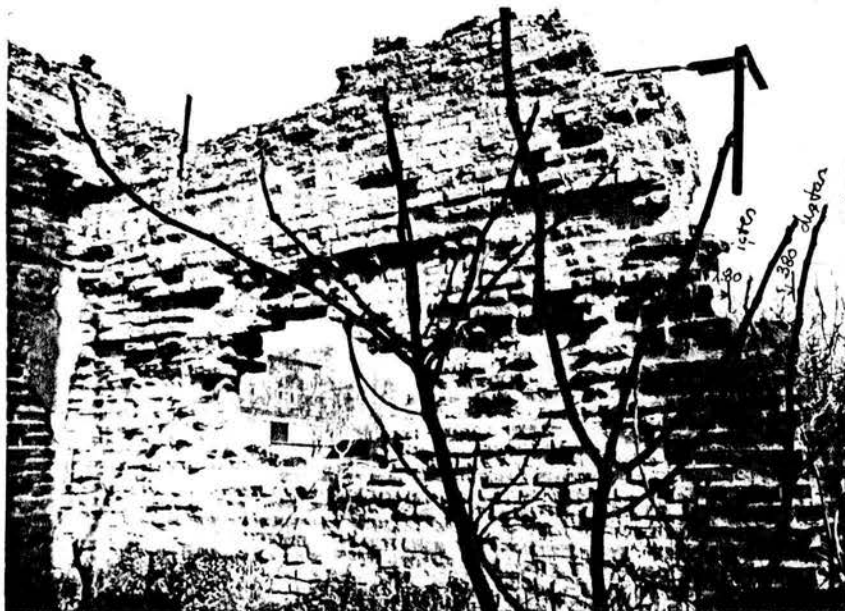
F28.

Yapının iç düzenini yansıtabilecek iç duvarlardan ise, küçük bir bölüm (F28) ve bazı izler dışında hiçbir şey kalmamıştır.
