SANAT TARİHİ ARAŞTIRMALARI
I
KUNSTHISTORISCHE FORSCHUNGEN

OKTAY ASLANAPA
İZNIK'TE SULTAN ORHAN İMARET CAMİİ KAZISI
DIE AUSGRABUNGEN DER SULTAN ORHAN İMARET MOSCHEE IN İZNIK

2 - 12 Juli 1963 — 9 - 17 Juli 1964

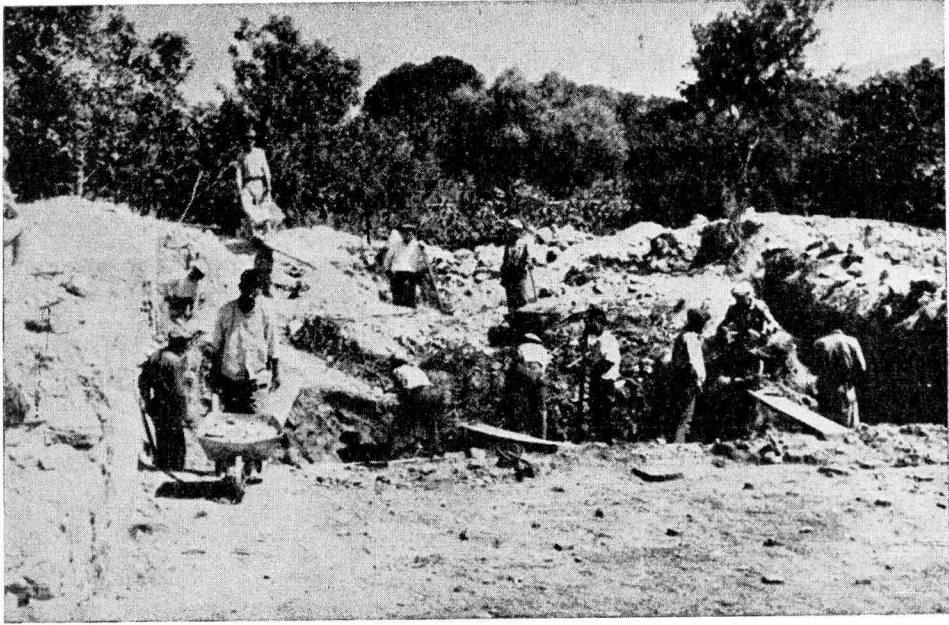
Resim 1. İznik Sultan Orhan imâret camii kazısından genel görünüş
Die Grabungsarbeiten der Sultan Orhan Imaret Moschee von İznik

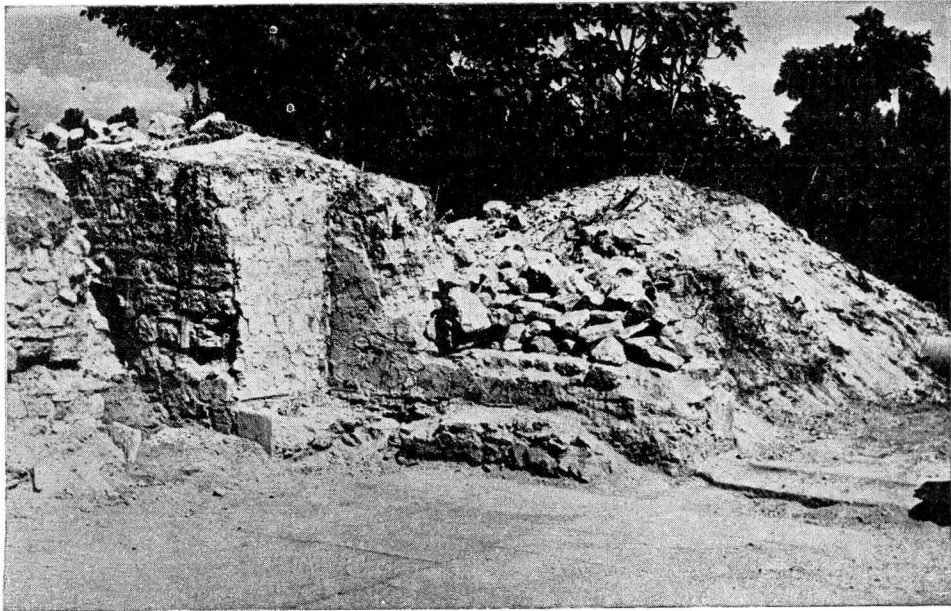
Resim 2. Sağ yan mekâna giriş ve köşe duvarı
Der Eingang zum rechten Nebenraum und die Eckwand

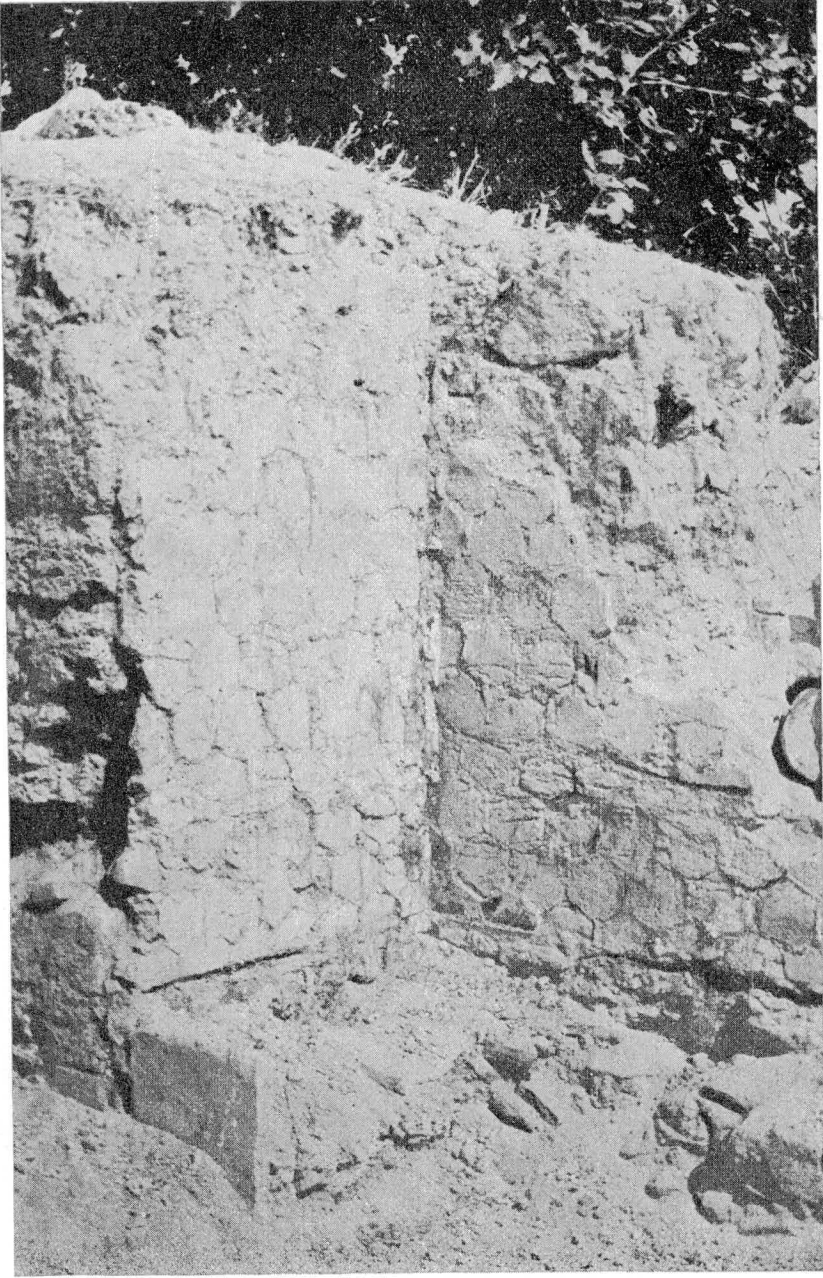
Resim 4. Köşe duvarında altıgen çini levhaların izleri
Die Spuren der sechseckigen Fliesen an der Eckwand

en der Wände befinden sich grüne und türkisfarbene sechseckige Fliesen. Zum Teil sieht man die Spuren von sechseckigen Platten, (Abb. 4). Diese Fliesen sind aus schlechter Qualität, hauptsächlich bei den grün glasierten fallen Farbschattierungen und Dreifusspuren auf, die auf eine mangelhafte Verarbeitung hinweisen, deren Dicke ist 1,50 cm. Die türkisglasierten sind 1 cm dick, sind sorgfältig ausbearbeitet und haben glänzendere Farben. Wenn man diese auch für Originalplatten halten kann, scheinen doch die grün glasierten später entstanden zu sein. Auch die Tonmassen unterscheiden sich voneinander. Bei den grün glasierten Platten fallen verschiedene Fehlbrände auf, die von dunkelgrün bis hellgrün verlaufen (Abb. 5.).

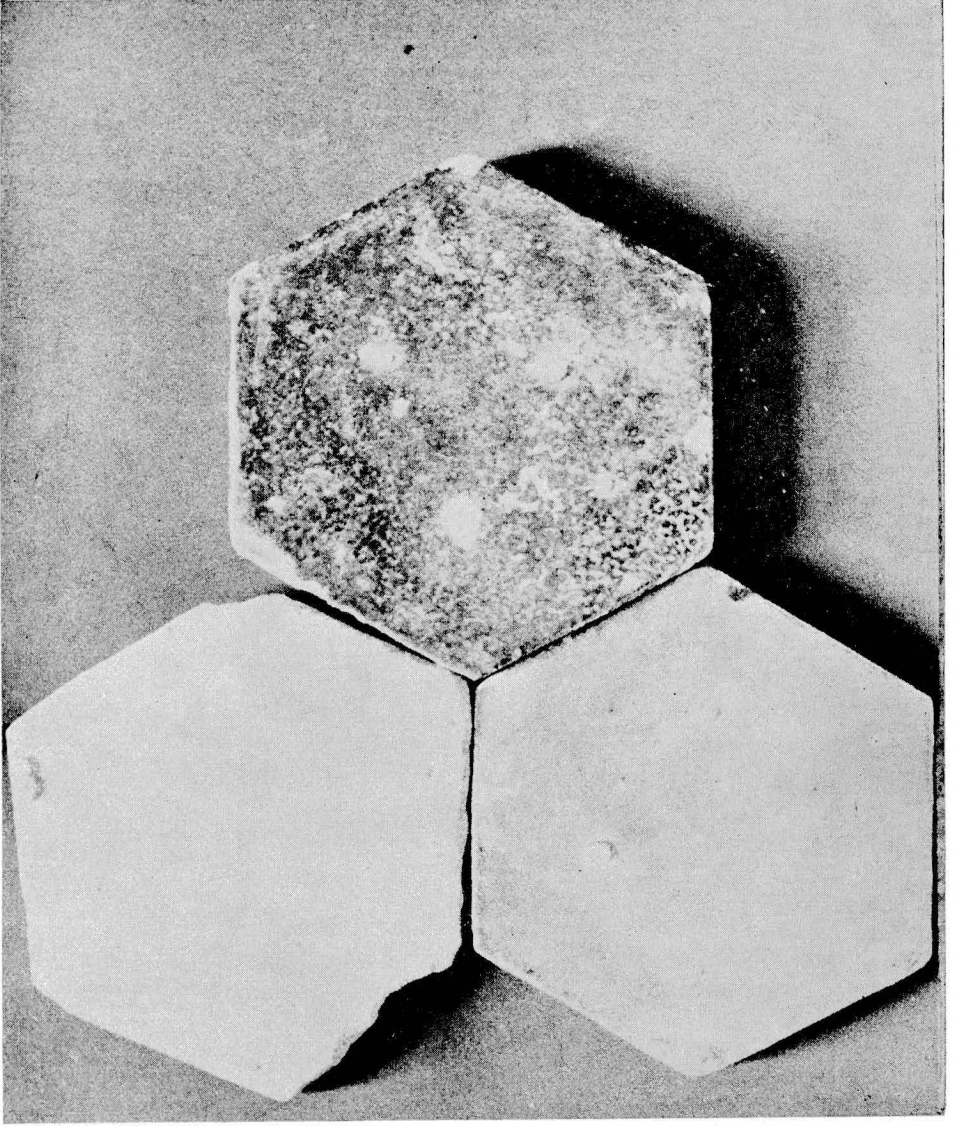
Resim 5. Firuze ve yeşil sırlı altıgen çini levhalar
Grün und türkisglaierte Fliesen

İmâret camiinin yeri Yenişehir kapısından 400 metre kadar dışarıda şosenin sol tarafında bulunmaktadır. Burası tarlalar ortasında tamamen yeşillik, funda ve çalılarla örtülü basık bir tepecik şeklinde idi. Bu bitki örtüsü ancak bir günde kaldırılabilmiş, on gün süren kazı sonunda Sultan Orhan İmâret camiinin kalan kısımları meydana çıkarılarak temizlenmiştir (Resim 1). Duvar işçiliği ve dekorlardan bunun kötü malzeme ile çok acele olarak yapıldığı anlaşılmaktadır. Kabataşlar ve tuğlalardan ve zayıf bir harçla intizamsız örülmüş olan duvarlar kırmızı sıva ile sıvanmıştır (Resim 2). Tuğlalar tek sıra halinde sıralanmış olup yassı kare biçiminde 30 cm, ebadındadır. Duvarlarda, işlenmemiş kaba taşlar, gayri muntazam yerleştirilmiş kesme taşlar ve spoliler kullanılmıştır. Bazı duvarlarda kalın, birkaç katlı sıva kalıntıları var. Kırmızı renkli aşı boyası ile bir dekor yapılmış olmalı. Molozlar arasında taş ve mermer söve parçaları dekorlu alçı silmeler çıkmıştır. Bu alçı dekorları içinde kabartmalı baklava, geometrik geçmeler ve yuvarlak palmet ve rumîlerin kıvrık dallar üzerinde sıralanmasından ibâret süslemeler görülmektedir (Resim 3). Duvarlarda yer yer yeşil ve firuze renkte altıgen çiniler kalmıştır. Bu çinilerin döküldüğü kısımlarda sıvalar üzerinde altıgen levhaların yerleri belli olmaktadır (Resim 4). Çiniler düşük kaliteli olup bilhassa yeşil sırlı olanlarda, dalgalı renkler ve üzerlerinde üç ayak izleriyle itinasız bir işçilik göze çarpar, kalınlıkları, 1,50 santimdir. Firûze sırlı olanlar 1 santim kalınlığında işçiliği daha temiz ve renkleri daha parlaktır. Bunlar orijinal levhalar olarak kabul edilebilirse de yeşil sırlı olanlar sonradan yapılmış gibi görünüyor. Çini hamurları da farklıdır. Yeşil sırlı levhalarda koyu yeşilden açık yeşile kadar çeşiti bozuk renkler ve fırın hataları göze çarpıyor (Resim 5).

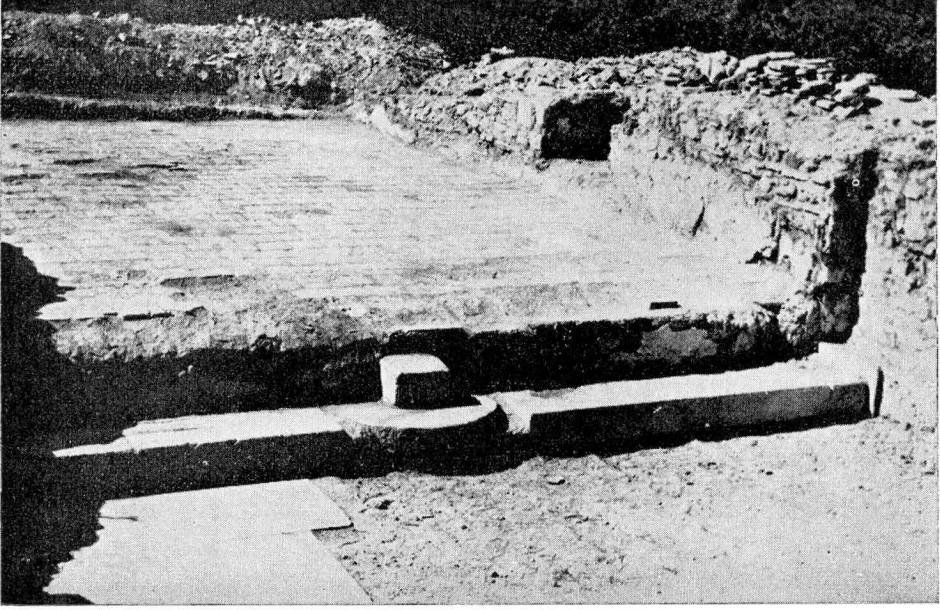
Resim 6. Arka mekâna çıkış basamağı ve tuğla döşemeler
Die Stufen zum Hinterraum und Ziegelbelag

Osmanlıların yan mekânlı camilerinin öncüsü olan İznik Sultan Orhan İmâret camiinde bir kapı ve iki pencere ile dışarı açılan ön mekân arka mekândan 40 sm. daha alçaktır. Buradan iki basamakla arka mekâna çıkılmaktadır. Üstte dikdörtgen bir taş basamak bunun altında yuvarlak bir taş basamak vardır (Resim 6).

Der Grundriss besteht aus zwei Räumen hintereinander und aus Nebenräumen, dadurch entspricht er dem Schema L der ersten osmanischen Moscheen, dass wir als umgekehrtes T definieren. Auf dieser Weise wird der erste Bau dieses Grundrisschemas, das bisher als mit der 1388 datierten Nilüfer Hatun İmareti in İznik begonnen zu haben schien, nun die Orhan İmareti Moschee. Der Beginn dieses Schemas wurde auf mehr als 50 Jahre zurückverlegt und auf den Beginn des 14. Jahrhunderts ausgedehnt. Plan I. In der letzten Zeit wurde für diese Moscheetypen die Ausdrücke wie "Zawiya-Moschee"⁷ oder "Querachsenmoschee"⁸ vorgeschlagen. In diesem Artikel werden diese Moscheen vom Grundriss ausgehend als dritte Gruppe neben den ein-kuppeligen und mehrkuppeligen Moscheen, als nebenräumige Moscheen bezeichnet. In der Sultan Orhan İmareti Moschee, die als Vorläufer der osmanischen Moscheen mit Nebenräumen gilt, ist der Vorderraum 40 cm. niedriger als der Hinterraum. Aus dem Vorderraum tritt man über zwei Stufen in den Hinterraum. Die obere Stufe ist rechteckig, darunter ist eine runde Stufe (Abb. 6.).

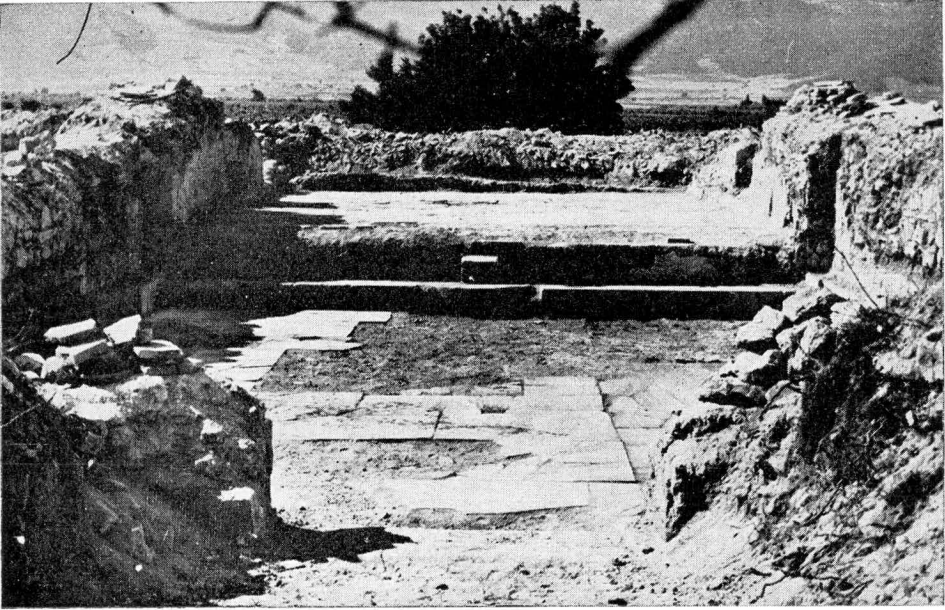
Resim 7. Ön ve arka mekânın kuzeyden görünüşü
Die mittleren Räume vom Norden gesehen

Her iki mekânda zemin muntazam döşemelerle kaplı olup, yüksek kısımda küçük boy dikdörtgen tuğla ön kısımda ise büyük kare taş levhalar kullanılmıştır. Bir kısım levhalar yerinden alınmış olup altından toprak görünmektedir (Resim 7). Kible duvarından ancak 10-15 santim kadarı kalmış, fakat mihrabın yerini belirten hiçbir ize rastlanmamıştır. Bu duvarın sağda köşe yaptığı yere yakın yeşil sırlı altıgen çini levhalar mihrap duvarının çini kaplı olabileceğine işaret ediyor (Resim 8). Yan mekânlara birleşen köşelerde sağda ve solda birer pencere vardır. Yan mekânlar ortaya tamamen kapalı olup yalnız ön mekânın sağ ve solundaki kapılardan buraya geçilebiliyor. Buralarda zemin tuğla döşeli olup orta mekânın taş döşemeli zemininden biraz daha yüksektir.

In beiden Räumen ist der Fussboden mit regelmässigen Platten bedeckt, im Hinterraum sind kleine rechteckige Ziegel, im Vorderraum dagegen sind grosse quadratische Steine verwendet. An manchen Stellen, wo die Platten fehlen, sieht man die Erde heraus (Abb. 7.).

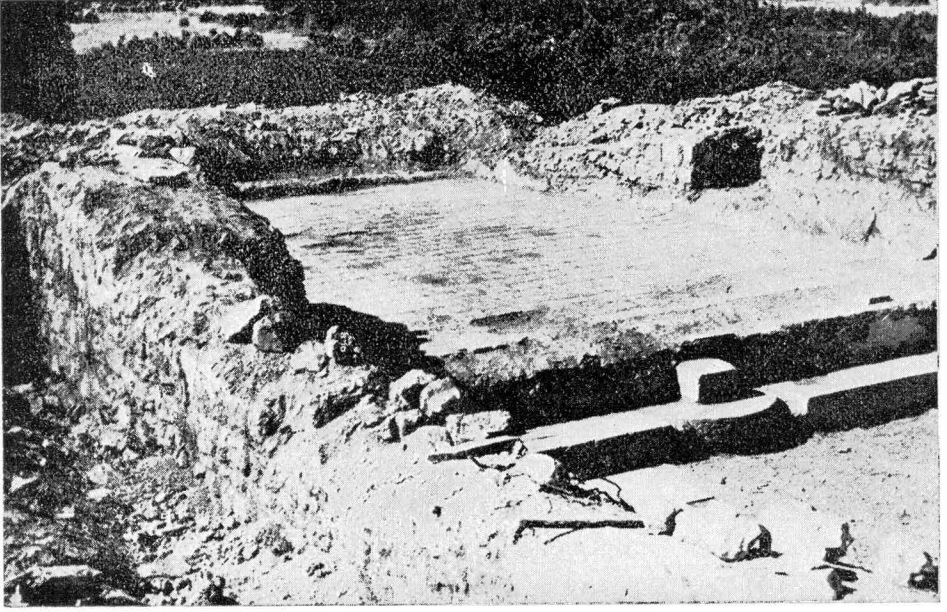
Resim 8. Dođu duvarı ve arka mekân
Die Ostwand und der Hinterraum

sein könnte (Abb.8). An den Ecken, die sich an die Nebenräume anschliessen, sind rechts und links je ein Fenster. Die Nebenräume sind dem Mittelraum völlig verschlossen, nur aus Türen rechts und links neben dem Eingang kann man dahingelangen. In diesen Räume ist der Fussboden mit Ziegeln bedeckt und liegt höher als der steinbedeckte Fussboden des Mittelraumes.

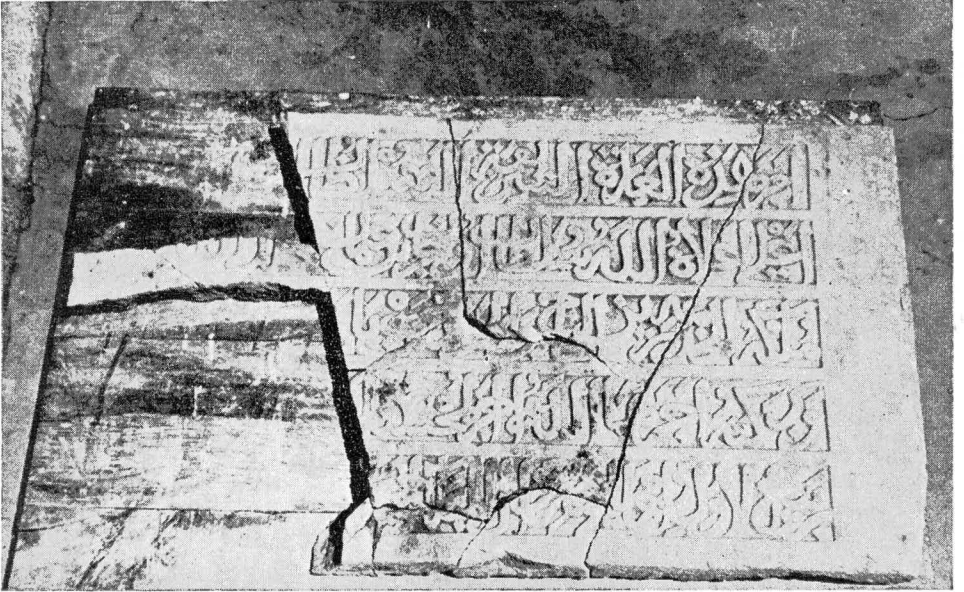
Resim 9. Mermer kitabeden tamamlanabilen kısım
Ein Teil der Marmorinschrift

Her halde son cemaât yerinde kapı üzerine konulan mermer kitabe maâlesef parçalanmış ve parçaları yıkıntılar arasına ve tarlalara dağılmış halde bulunmuştur. Bunların büyük kısmı toplanarak bir araya getirilmiş, fakat senesini gösteren kısımlarda bazı satırları tamamlanamamıştır (Resim 9). Kitabenin bulunabilen parçalarından senenin son rakkamı olan Hamse (5) ile yapının başladığı ay Rebiül evvel ve tamamladığı ay Şevval okunmaktadır. Buna göre camiin yapılması yedi ay kadar sürmüştür ki böyle bir yapı için oldukça fazladır.

Eine Marmorinschrift, die wahrscheinlich auf das Tor der Vorhalle aufgestellt war, ist leider zerschlagen und die Bruchstücke wurden zwischen den Ruinen und in den Feldern verteilt aufgefunden. Der grösste Teil davon wurde zusammengebracht, aber die Teile auf denen das Datum und noch einige Zeilen standen, konnten nicht vervollständigt werden, (Abb. 9). Aus den gefundenen Teilen der Inschrift lässt sich die letzte Zahl des Jahres,

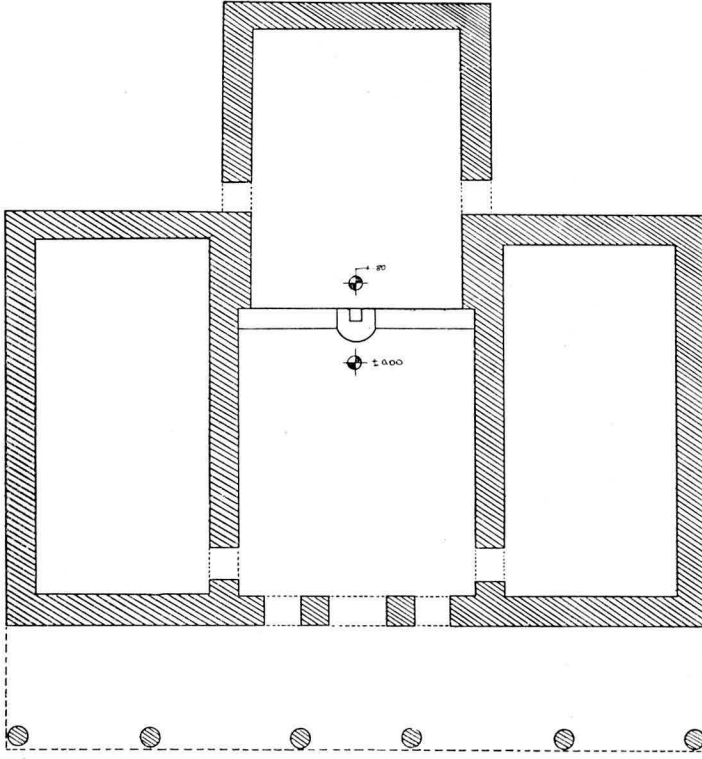
DOĞU DUVARI KESİTİ

KUZAY DUVARI KESİTİ

Plân ve kesit I. Iznik Sultan Orhan İmâret Camii plân ve kesiti
 Grundriss und Aufriss der Sultan Orhan Imaret Moschee in Iznik

Plân arka arkaya iki mekânla yan mekânlardan meydana gelmiş olup ilk Osmanlı camilerinin ters T dediğimiz \perp şemasına uygundur. Böylece şimdi-

ye kadar İznik'de 1388 tarihli Nilüfer Hatun imâretile başlatılan bu plân şemasının ilk yapısı Orhan İmâret camiile elli yıldan daha eski bir tarihe ondördüncü yüzyıl başlarına kadar uzanmış oluyor (Plân ve kesit 1). Son zamanlarda bu tip camiler için Zaviyeli cami⁷, çapraz mihverli cami gibi yeni teklifler ortaya atılmıştır⁸. Bu makalede plândan hareketle tek kubbeli ve çok kubbeli camiler yanında üçüncü tip olarak bunları yan mekânlı camiler adı altında göstereceğiz.

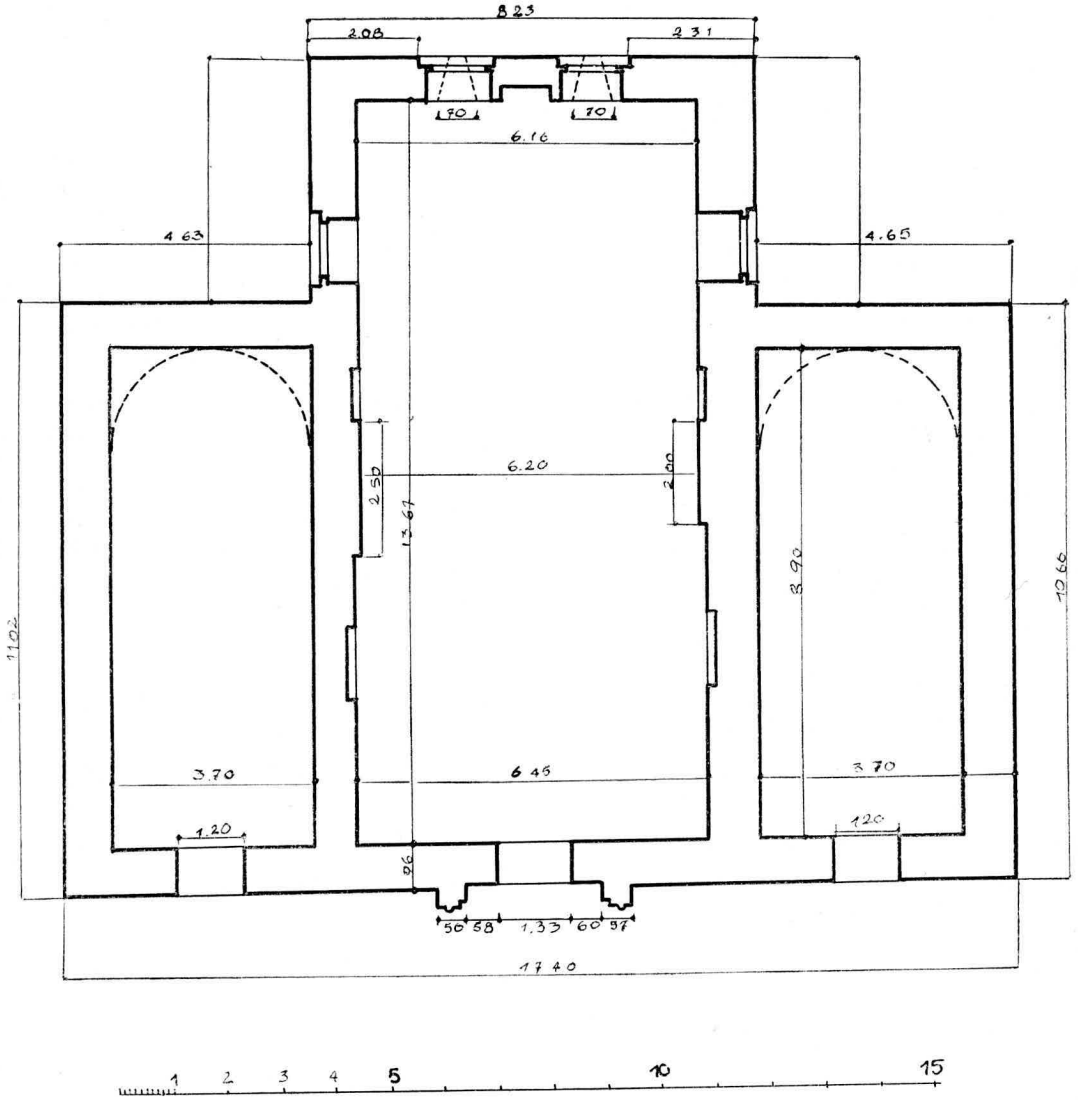
Plân 2. Balıkesir Yıldırım İmâretî p'ânı
Der Grundriss des Yıldırım İmaret in Balıkesir

Bu plânın en yakın benzeri Balıkesir Yıldırım imâretinde, yan mekânların tonozla, orta mekânın dik bir çatı ile örtülü olduğu kalıntılardan anlaşılmaktadır (Plân 2). Şimdi bu yapı Belediye gaz deposu olarak kullanılmaktadır, örtü sistemi ve mekân taksimatı koybolmuştur⁹. (Kesit 2).

In dem, diesen Grundriss ähnlichsten Bau, dem Yıldırım İmaret in Balıkesir sehen wir auf den Überresten, dass die Nebenräume mit Tonnen, der

Mittelraum mit einem spitzen Dach bedeckt ist. (Plan 2). Dieses Gebäude wird jetzt als Gasdepot der Stadt verwendet, Gewölbesystem und Raumeinteilung sind verschwunden⁹.

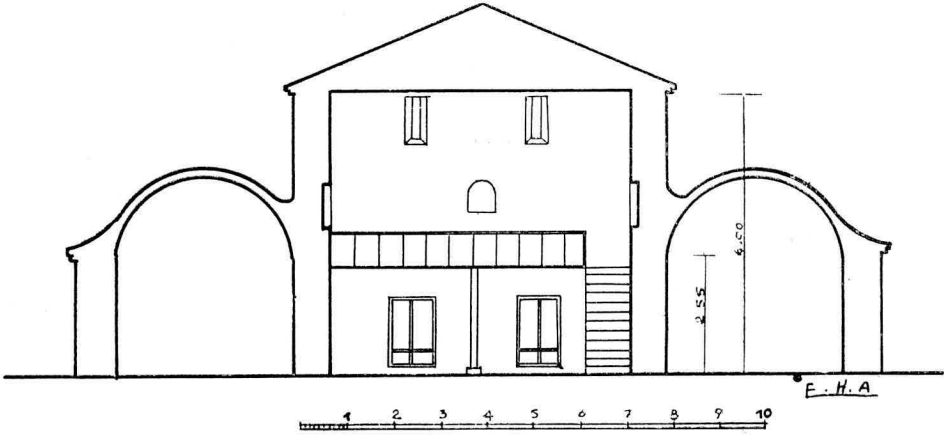
Kesit 2. Balıkesir Yıldırım İmâreti kesiti
Der Aufriss des Yıldırım İmâret in Balıkesir

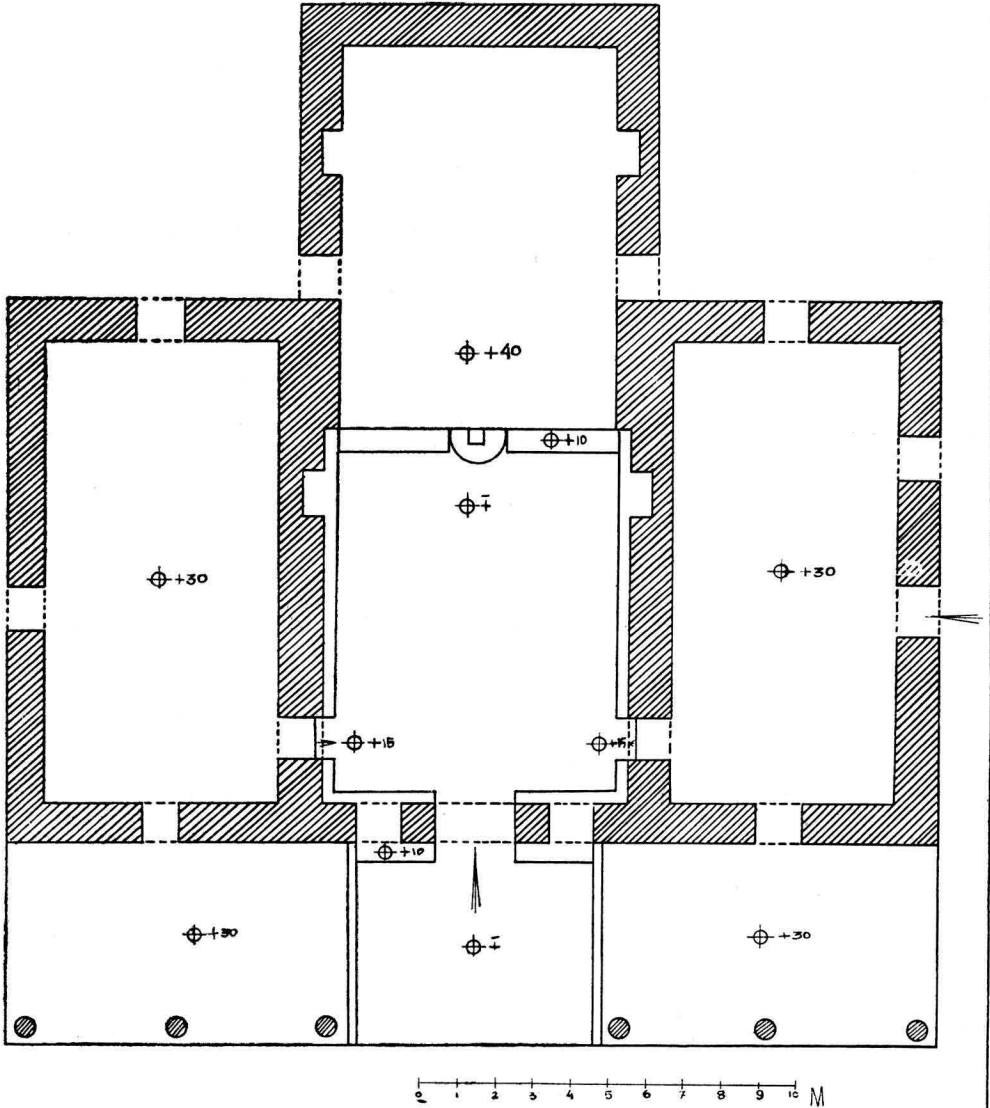
Plân 4. İznik Sultan Orhan imâret camii plânı 2 ci kazıdan sonra
 Grundriss der Sultan Orhan Imaret Moschee in İznik Nach zweite Ausgrabung

1964 yılında 9-17 Temmuz tarihleri arasında yan mekânların ve son cemaât yerinin tamamen açılarak temizlenmesiyle ilk kazıdaki plânın esasları değişmemekle beraber detaylar daha belirli olarak gösterilebilmiştir. (Plân 4). Buna göre ön mekânda sağ ve solda çini kaplamalı olduğu anlaşılan birer niş, arka mekânda da sağ ve solda birer niş bulunduğu meydana çıkmıştır. Yan mekânlarda tuğla zeminin 30 sm. kadar yükseldiği ve dışarıya doğru her kenarda birer pencere açıldığı, sağ yan mekâna ayrıca dıştan bir kapı bulunduğu görülmüştür. Bu kapının giriş kısmında zemin büyük bir taş blokla tuğla zeminden ayrılmıştır. Son cemaât yerinin derinliği normal bir nispete varmış ve yan mekânların önünde zemininin orta kısmından 30 sm. daha yüksek olduğu tespit edilmiştir.

Die zweite Ausgrabung (9-17 Juli 1964) hat keine wesentliche Änderung im Grundriss gebracht. Aber die Einzelheiten sind, nachdem die Seitenräume und die Vorhalle ganz gareiningt und freigelegt waren, noch deutlicher in Erscheinung getreten (Plan 4). Im Vorraum waren rechts und links je einen mit Fliesen Verkleideten rechteckigen Nischen, im Hinterraum eben solche Nischen jedoch Ohne Spuren von Fliesen Verkleidung zu sehen.

In den Nebenräumen ist der Fussboden 30 cm. höher als der Vorraum. An jeder seite der Seitenräume je ein Fenster und am rechten Seitenraum eine zweite Tür an der West Wand waren festzustellen. Vor diesem Eingang ist der Fussboden mit einem grossen Steinblock bedeckt und vom übrigen mit Ziegel bedeckten Fussboden getrennt.

Die Vorhalle hat nun normale Tiefe erreicht und es stellte sich heraus dass ihre Fussboden an beiden Seiten 30 cm. höher als der Mittelteil war.
