VIII. MÜZE KURTARMA KAZILARI SEMİNERİ

N. Burhan BİLGET
SİVAS GÖKMEDRESE 1995-1996 YILI ÇALIŞMALARI

SİVAS GÖKMEDRESE 1995-1996 YILI ÇALIŞMALARI

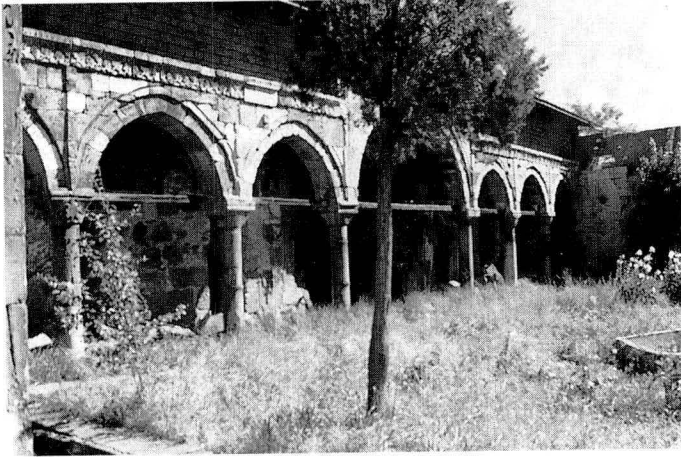
Resim 2: Temizlik ve kazı başlamadan önce iç avlunun durumu

Temizlik çalışmalarına Sivas Belediye Başkanlığı'nın verdiği işçilerle başlanmış, ilk olarak avludaki otların biçimi yapılmış, duvarlardaki sarmaşıklar ve ağaç kökleri yok edilmiştir. Vakıflar'ın yaptığı çalışmalarda medrese hücrelerine doldurulan, medreseye ait olan-olmayan bütün taşlar önce avluya, oradan da ana eyvan yanındaki servis kapısından, tahta perde ile çevrilmiş dış avluya taşınmıştır.

İç avludaki çalışmalarda öncelikle avlu, toprak yığınlarından temizlendi, bu temizlik çalışmaları sırasında avlunun zemin sal taşları bulundu. Bu seviyede tüm avlu düzenlendi.

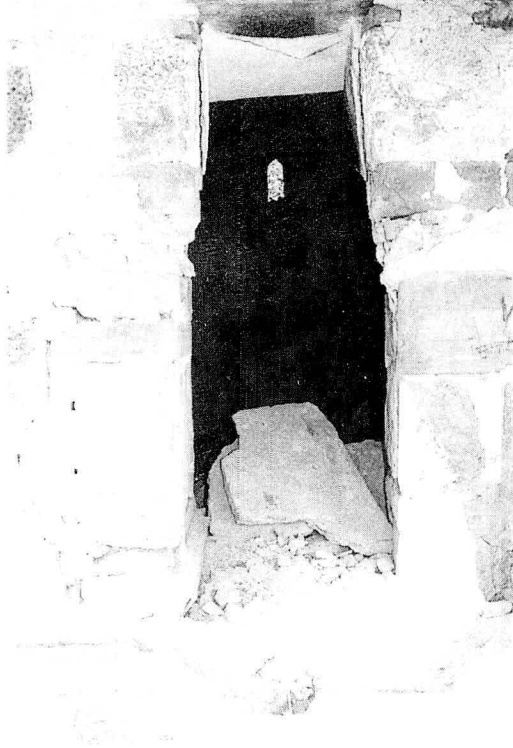
Bu baş yapıtı bundan sonra defnecilerin tahrip alanı olmuş, bazı hücrelerde 1.5 m.'yi bulan kazılar yapılmıştır. Defnecilik bugün Türkiye'nin çok önemli sorunudur, her eski eserimizde mutlaka bu hasta ruhlu insanların izine rastlanmaktadır. Ayrıca bu süre içerisinde Gök Medrese serserilerin alem yaptıkları, barındıkları yer olmuş, çevre halkı bu durumdan çok rahatsızlık duymuşlardır.

Resim 4: Definecilerin tahrip ettiği bir hücre

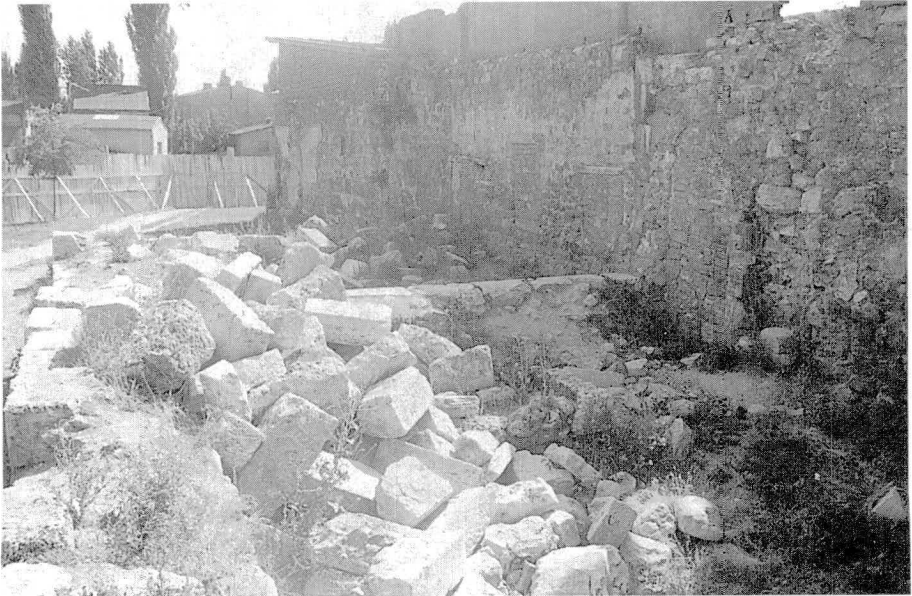
Bu eserin ana eyvanı ve yanındaki iki salon 19.yüzyıl başlarında yıkılmış, ana eyvanın önüne zamanın müftüsü Seyit Abdullah Efendi tarafından bir duvar ördürülmüştür.

Resim 6: Temizlik ve kazı çalışmalarına başlamadan önce ana eyvan ve yan salonların durumu

Temizlik çalışmalarımız sırasında ana eyvan ve salonların içini dolduran taş bloklar çok zorlanarak da olsa dış avluya çekilmiştir.

Ana eyvandaki çalışmalara gelince; öncelikle blok taşlarından temizlenen ana eyvan ve yan salonlarında zemin düzenlenmesi yapılmıştır. Ana eyvanın girişe göre sağındaki salonun dış ve güney yan duvarları tamamen tahrip edildiğinden 2.5 m.'ye yakın temel duvar araştırması yapılmış, (doğu) arka duvar temelleri bulunmuş, yan duvar (güney) temellerine rastlanamamıştır. 2.5 m. den fazla derine inmek zaten bozuk olan yan kuleye zarar verebileceği endişesi ile kazı sonrası tekrar kapatılmıştır.

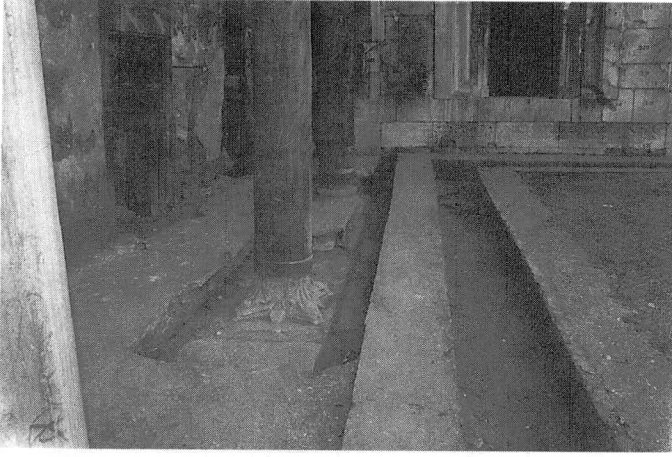
3- Sonradan yapılan saç kaplı çatıdan akan sular medrese duvarlarında pas yapmıştır. Çatıdan akan suların dışarı tahliyesi için yapılan kanallar tamamen bozulmuş, tahliye eden değil su tutan kanallar haline gelmiştir.

Resim 7: Kazı çalıřmaları sırasında kanallar, revak ve avlusal tařı grlmektedir.

Bu çalışmalardan sonra sıra daha önce bahsettiğimiz avluyu çepeçevre saran kanalların kaldırılmasına geldi. Moloz taşlarla yapılmış kanallar bloklar halinde dışarı atıldı. Avlu ile revak arasında eşik yüksekliği 8 cm, revakla yan eyvan eşik yüksekliği 6 cm. dir. Ayrıca sonradan yapılan havuzun suyunu dışarı atan bir kanal bulunmuş, bu kanal temizlenmiş ve bırakılmıştır.
