# VAKIFLAR DERGİSİ

#### ULU CAMİ H. 907 (M. 1502)

**HATUNİYE CAMİSİ (H.925 - M. 1519)**

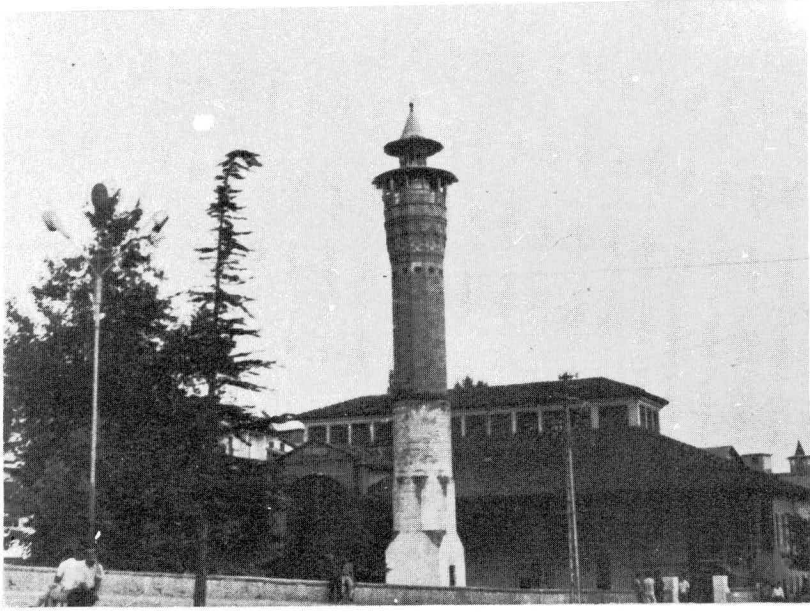
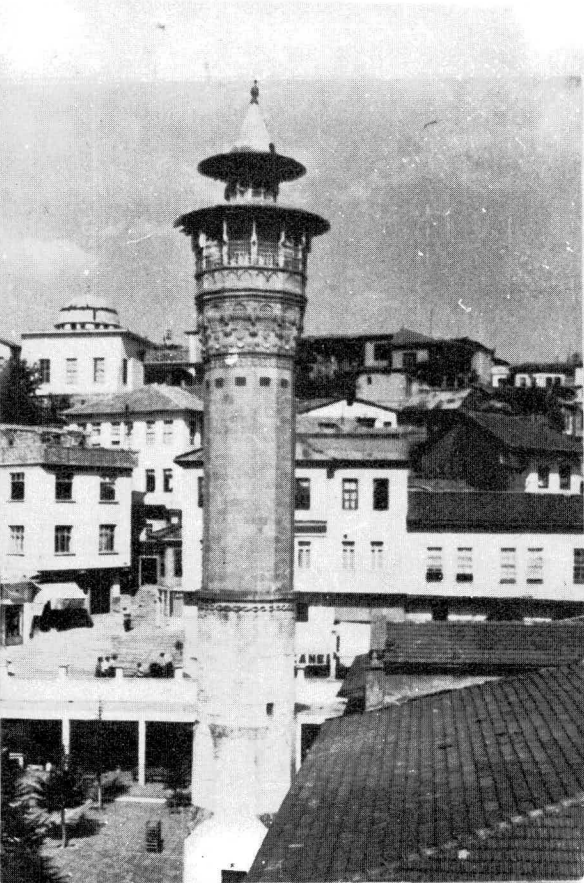
Resim : 1 — Maraş Ulu Cami /Genel görünüm

Resim : 2 — Maraş Ulu Cami /Minare

Yapı eğimli bir arazi üzerine kuruludur. Son cemaat yerinin önünde yer alan kare kaideli ve gövdesi formlar değişimi gösteren minare de dikkati çeken önemli bir unsurdur. Caminin kuzey tarafında bugün özelliğini çok yitirmiş bir avlu mevcuttur. Yapı bu avlu ve güney yönünde yer alan park

la, doğu ve batı yönlerinden geçen caddeler arasında yükselmektedir (Resim : 1,2).

Minarenin onikigene kadar olan kaidesi, sekizgen ve silindirlik kısımları malzeme bakımından üstteki kısımlarla ayrılık gösterir (Bkz. Resim : 1,2,3). Bu malzeme ayrılığı ve minarenin onikigenden itibaren üst kısmında görülen dekorasyon minarenin iki dönemde yapılmış olduğuna işaret etmektedir.

Kesme taşla örülü kare kaide ve ilk sekizgen hiçbir dekoratif özellik yansıtmaz. Kare kaide köşelerde pahlanarak, sekizgene dönüşüp silindirlik kısma kadar devam etmektedir. Bu sekizgen kısım da köşelerden pahlanarak onaltıgen forma getirilmiş ve üstüne silindirlik kısım oturmuştur. Silindirlik kısım üstte bir sıra mukarnas bordürünü takiben kabartma olarak zincirek bordürü göstermekte, bu kısım daha üstte üç profilli bir bilezikle son bul-

maktadır. Üstte; minarenin yapılışının ikinci safhasına bağladığımız, kırmızımsı taştan örülü onikigen kısım yer alır. Bu onikigen kısım mukarnaslı bir bordürü takiben mukarnaslı bir şerefe altı ve şerefe korkulukları ile son bulmaktadır. Silindirlik, kısa bir petek kısmı ahşap bir sistemle, basit çinko şerefe örtüsünü tutmakta, daha üstteki aynı şekilde bir örtü ile minare son bulmaktadır.

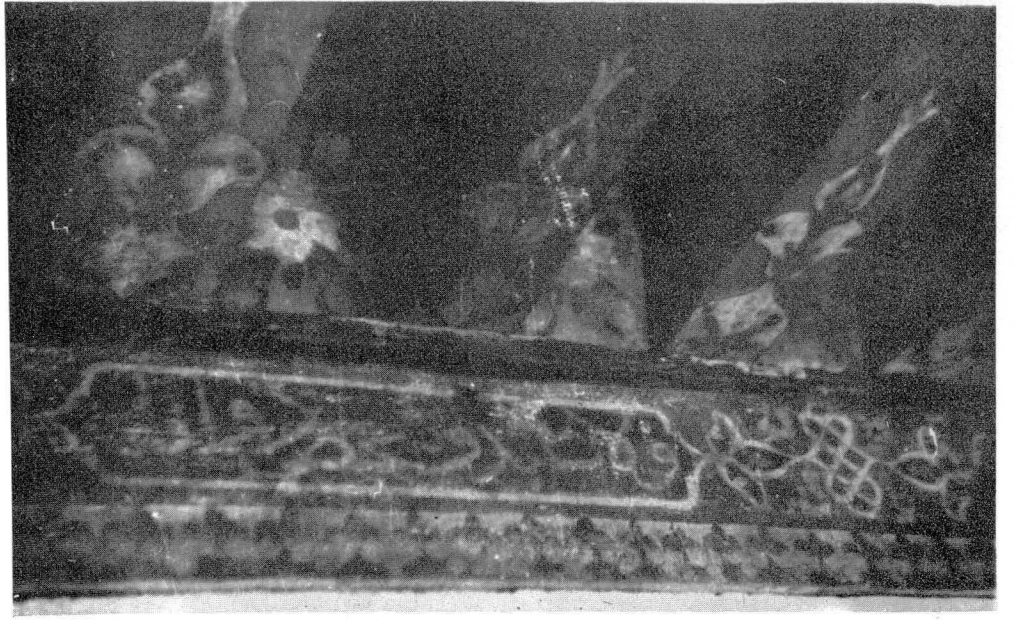
Resim : 6 — Maraş Ulu Cami /Son cemaat yeri  
tavan bezemeleri.

şap kirişlerle örtülüdür. Kirişlerin üzerinde yağlı boya ile realist bitkisel motifler ve geometrik dekorasyon görülmektedir. Kiriş başlarında lambriken motifleri, kiriş yanlarında bir bitkisel, bir geometrik bordür, tam ortada ise realist tek çiçek motifleri mevcuttur. Bunların realite ve boya yönünden 18. asır sonundaki Osmanlı onarımından oldukları kanısındayız. Haremin örtüsünü teşkil eden kirişlerin son cemaat yeri kirişleri arasına rastlayan uçları üzerinde de realist bitkisel dekor izlenmektedir (Resim : 6,7).

Kirişlerin harem duvarına bitiştiği yerin altında, boydan boya uzanan pervazda (39) kartuş içinde nesih yazıyla Farsca ibareler bulunmaktadır (Bkz. Resim : 6).

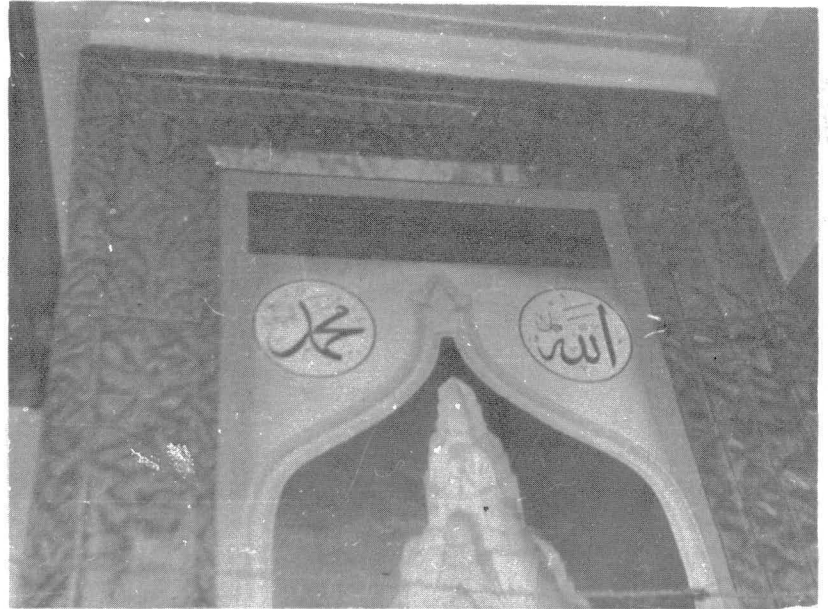
Resim : 5 — Maraş Ulu Cami /Taç Kapı ve Yazıtı

Kitabe; Ana portalin kitabelik kısmında iki satır üzerine nesih yazılıdır (Bkz. Res. : 5)
