DOLMABAÇE SARAYI  
"HAZİNE-i HASSA KAPISI" ÖN BAÇESİ  
ÖZGÜN ÇEVRE BAÇE  
PARMAKLIKLI DUVARLARI  
ARAŞTIRMASI

## R A P O R

B E L G E - F O T O Ğ R A F L A R

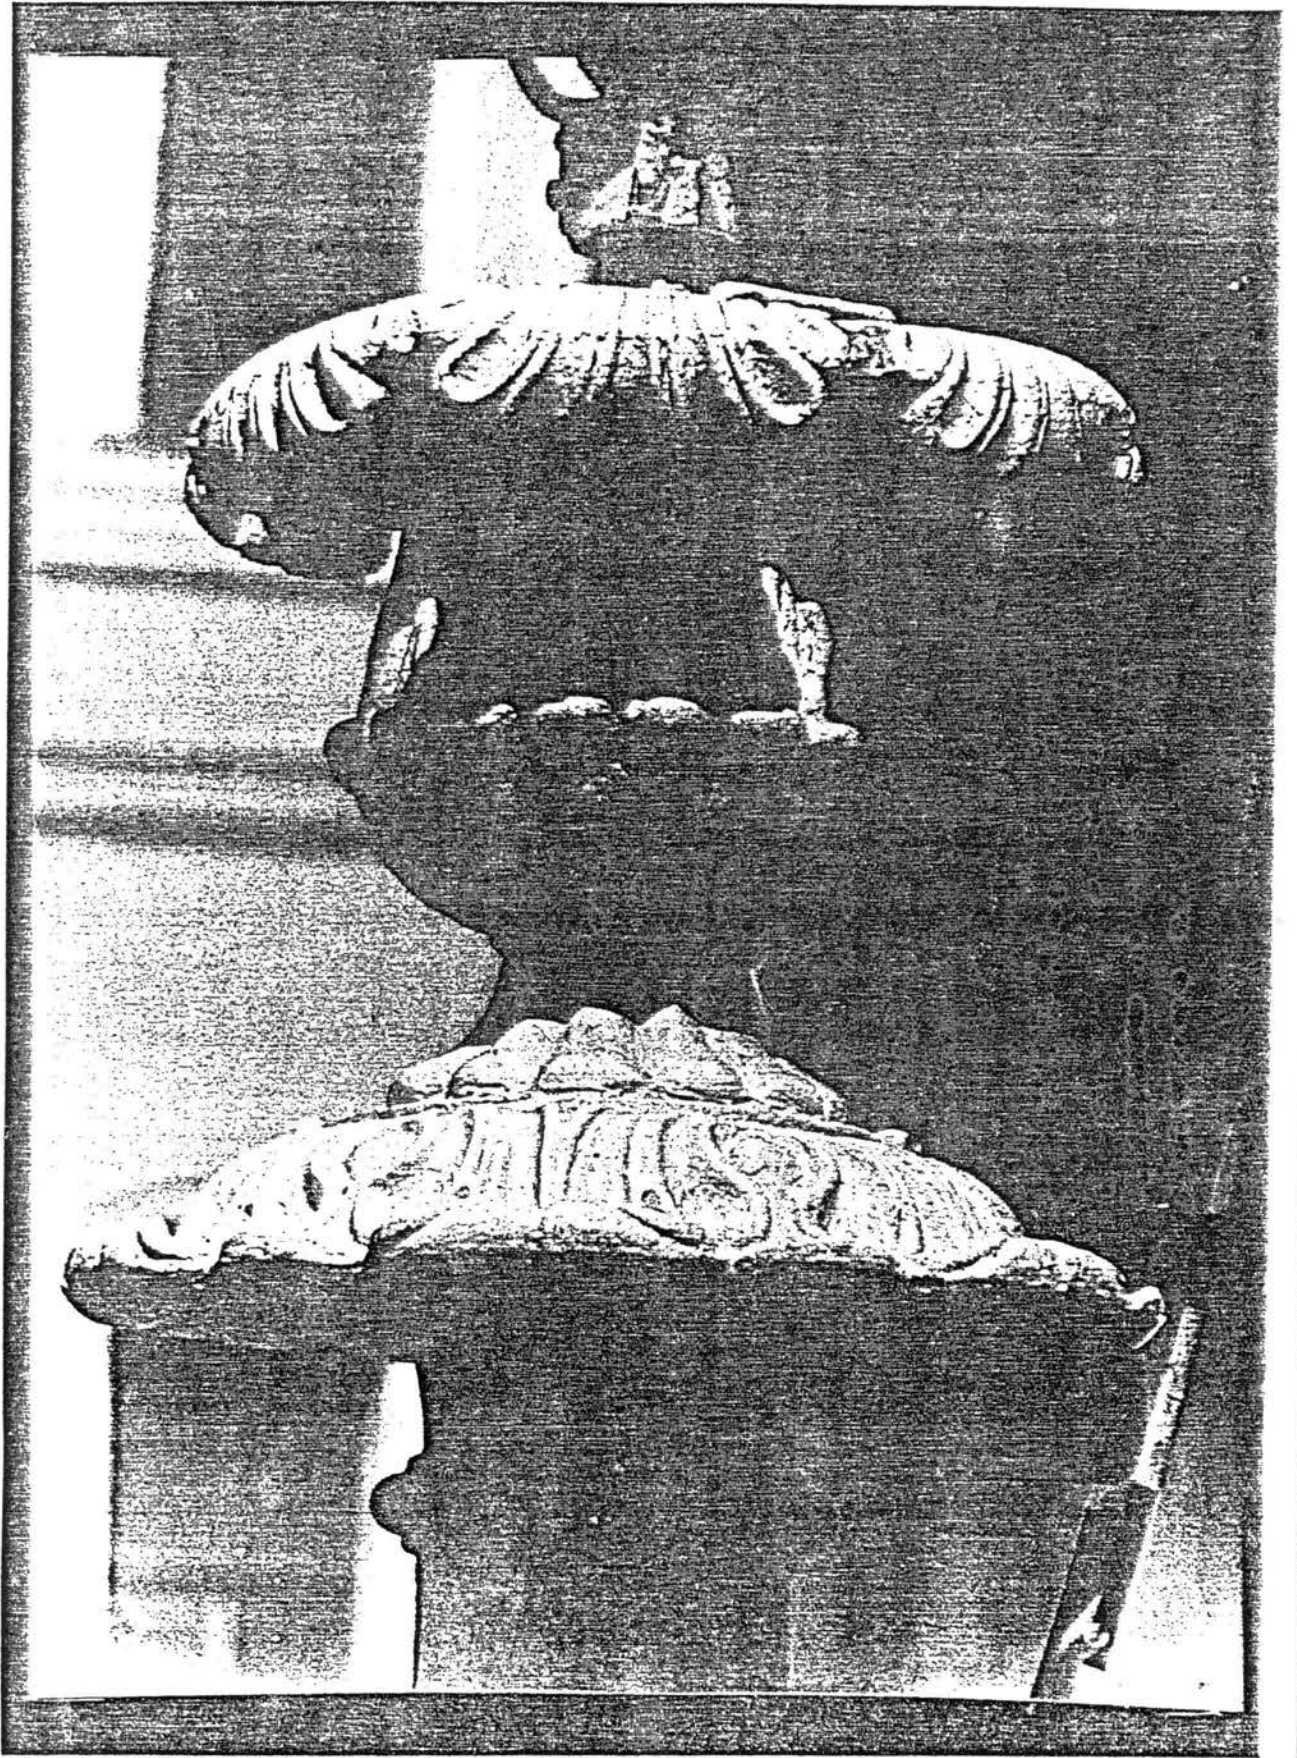
Fotoğraf 20 (F.neg. 2/6)

19.yy Saray bahçelerinde uygulanmış fener  
gövdesi detayı:
