İSTANBUL ÇEŞMELERİNİN KORUNMASI VE YAŞATILMASI KONUSUNDA
İLK GÖZLEMLER

SEMA ÖNER

T.B.M.M. MİLLÎ SARAYLAR

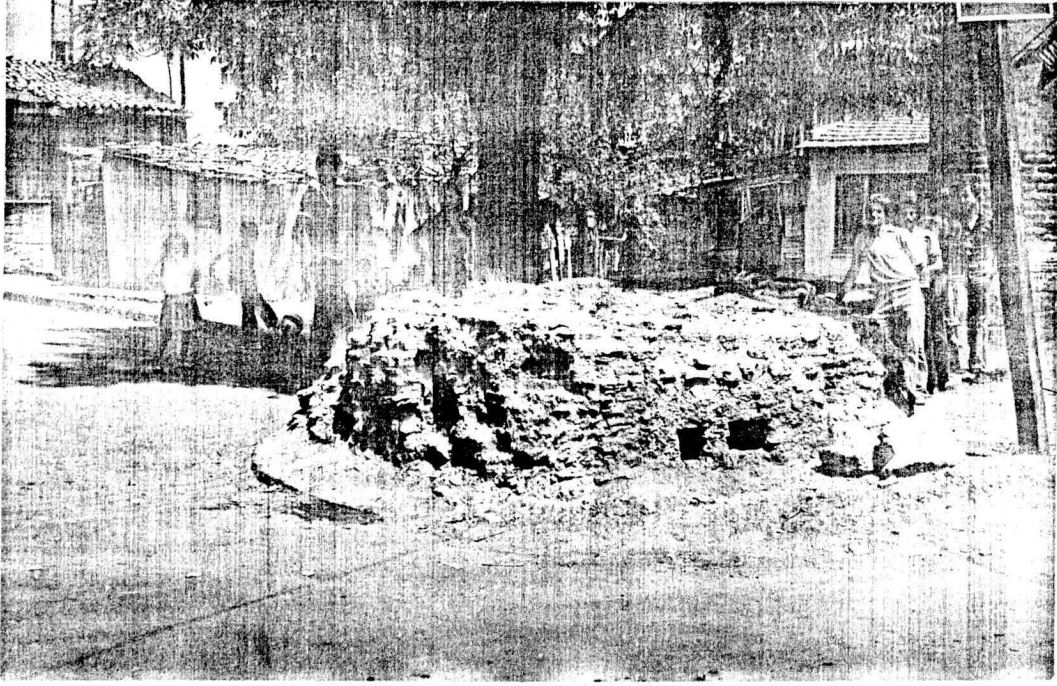
R.2-3 EMİNE SULTAN ÇEŞMESİ

ve deęişik pekçok nedenle yok olan (R.2-3), bütünlüğünü yitirdiğinde parçalarını bazen çağdaş bir konutun yüzünde görebildiğimiz su kültürümüzün mimari örnekleri çeşmelerimize nasıl sahip çıkabiliriz?

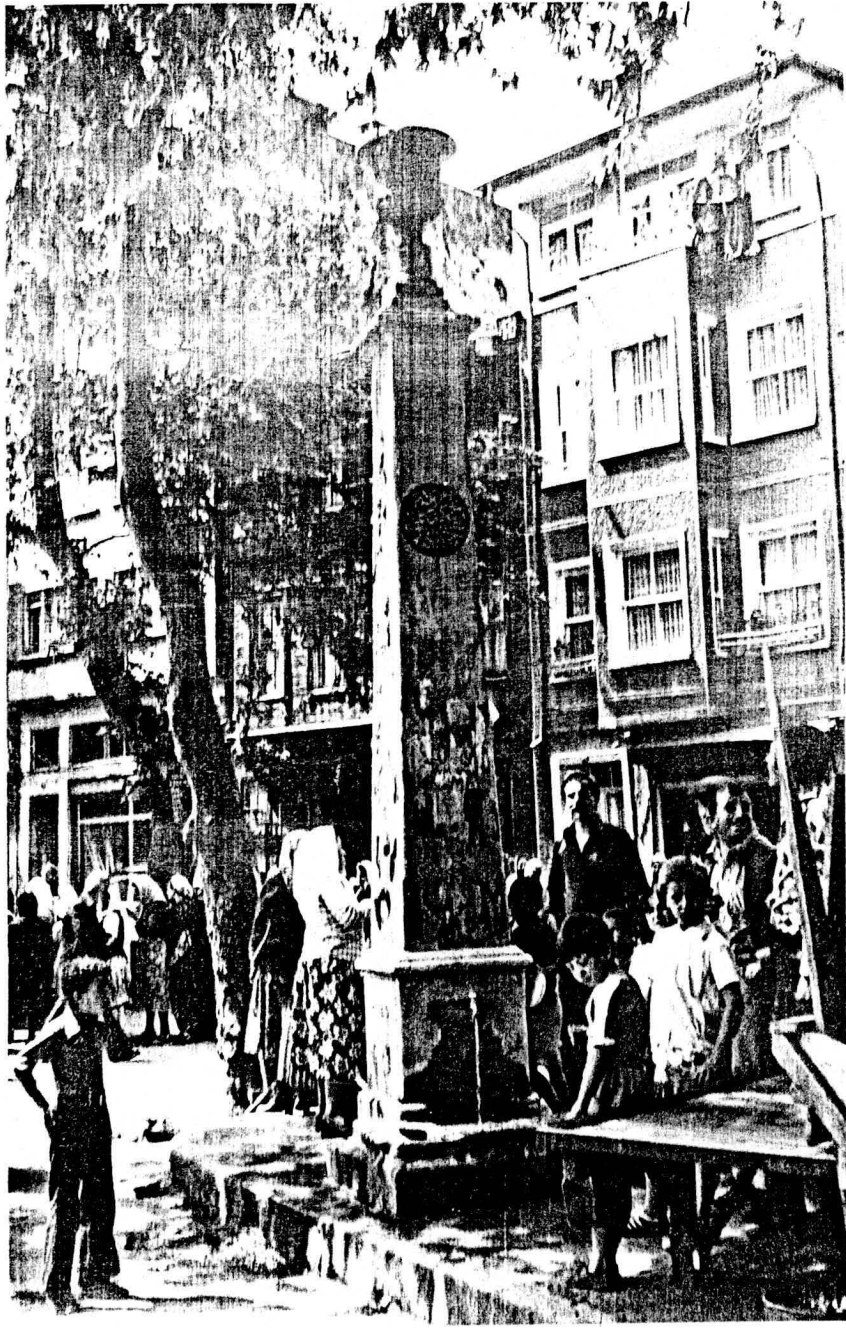
R.7 HAMİDİYE ÇEŞMESİ

HAMİDİYE ÇEŞMESİ (R.7)⁷:

1. Yeri: Beyoğlu, Camii Kebîr, Kızılay (Tabakhane) Meydanı'ndadır⁸.
2. İnceleme Tarihi: Temmuz 1979
3. Bugünkü Durumu: Suyu akmaktadır.
4. Tarihi: İlk inşa tarihi belli değildir. H.1306/M.1888-1889'da yeniden inşa ettirilmiştir.
5. Kitabeler:
 - a) Tarih kitabesi: ---
 - b) Diğer kitabeler: Çeşmenin güneydoğu yüzünde sülüs celisi ile Hamidiye Çeşmesi
1306
yazılıdır.
 - c) Tuğra: ---
6. Yaptıran: İlk inşa ettiren belli değildir. Sultan II.Abdülhamit çeşmeyi yeniden yaptırmıştır⁹.
7. Mimari özellikleri: Kare planlıdır. Kaideli, kaideden tepeliğe doğru incelen paye şeklinde bir çeşmedir. Dışa taşkın dikdörtgen yalağı¹⁰ ve musluğu güneydoğu yüzdedir. Musluğu kaidesindedir.

8. Kullanılan Malzeme: Beyaz mermerdendir. Madalyonun içi yeşil boyalıdır.
9. Süsleme Özellikleri: Gövdeyi kaide ve tepelikten ayıran silme dört yüzü de dolaşır. Güneydoğu yüzdeki kitabeli yuvarlak madalyon ve tepeliği oluşturan ayaklı vazo dışında süsleyici elemanı yoktur.
