**SANAT TARİHİ ARAŞTIRMALARI**  
**IV**  
**KUNSTHISTORISCHE FORSCHUNGEN**

OKTAY ASLANAPA

**1970 TEMMUZ VAN ULU CAMİİ KAZISI**

Ayrı baskı — Sonderdruck  
İstanbul 1971

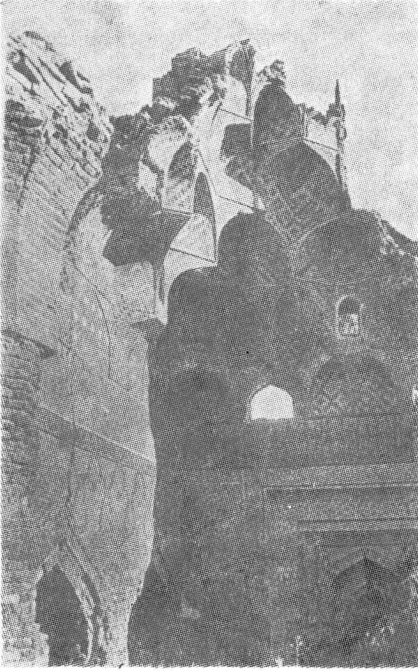
Resim A. Mihrap kubbesi mukarnasları

Bachmann'ın yayınladığı plan ve resimlere göre 9 M. çapındaki mihrap önü kubbesi, herbiri ayrı geometrik örnekler gösteren, petek biçiminde mukarnas dolgulu olup, beş payeye ve mihrap duvarına oturmaktadır. Kubbe yanlardan, iki kuzey taraftan üç sıra halinde yarı yükseklikte yıldız tonozlarla çevrilidir. Bunlar sekizgen payeler üzerine oturmaktadır. Resimlerde mihrap ve bütün güney duvarını kaplayan tuğla ve stuktan zengin geometrik süslemeler ve kitabelerle doğu duvarında üst kenardaki kitabe kuşağının bir kısmı ve bunun altında Kazvin'de Büyük Selçuk'u yapısı Mescid-i Cuma'ya benzer süslemeler belli olmaktadır (Resim A, B, C, D).

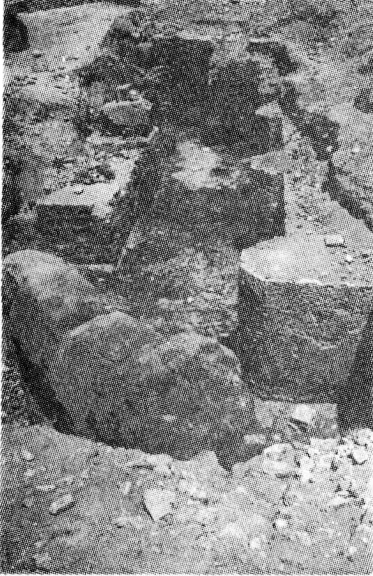
Resim 3. Caminin doğu kanadı.  
Y. Demiriz.

Doğu tarafında, kazı planı üzerinde E, F, G, H alanları olarak işaretlenen payelerin hepsinde birbirinden farklı durumlar ortaya çıktı (Şekil : 2, Resim 3). H işaretli kuzeyden ilk yarım payenin altta iki sıra kesme taş sonra tuğla olarak ve doğu duvarına eklenecek şekilde yapılmış olduğu meydana çıktı. Burada içi altıgen geçmelerle doldurulmuş örtüye ait üçgen bir parça -200 cm. de bulundu. Asıl zemin ise -265 cm. de meydana çıkarıldı. Diğer yanlarda da olduğu gibi zeminin, her kenarı 20-21 cm.lik altıgen tuğlalarla döşeli olduğu görüldü. G işaretli paye de aynı kuruluşu tekrarlamaktadır. F ve E işaretli paye kalıntıları zeminden başlayarak kare biçiminde moloz taş örgülü olarak bulundu. Bunlardan kuzeydekiğin üzerinde tuğla kalıntı vardı. İkisinin arasında zemin döşemesinde 30 cm. lik bir kademe farkı görüldü. Doğu cephesinde çevre duvarı zeminden yukarıya doğru 6 sıra kesme taş daha sonra da tuğla örgülü olarak meydana çıktı. Duvar payelerinin yer aldığı bu kesme taş duvarda sıva izlerine de rastlandı.

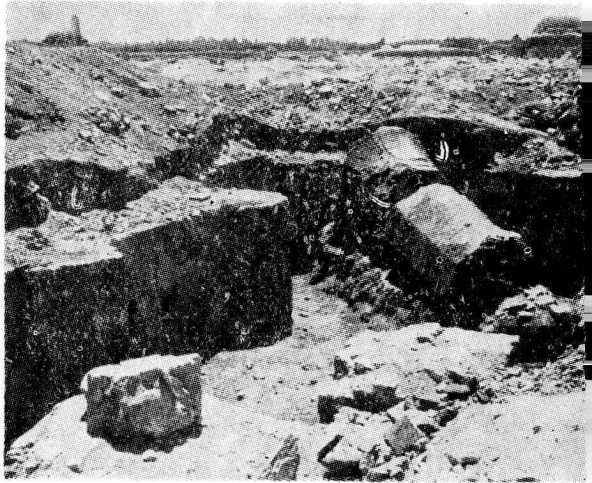
Resim 4. Güney-doğu köşesinde tuğla payenin durumu.

Yapının güney-doğu köşesine rastlayan yerde ise, orta payenin, hemen hemen tonoz başlangıçlarına kadar, hiç bozulmadan, olduğu gibi devrilmış olarak toprak altundan meydana çıkarılması önemli ipuçları verdi (Resim 4). Tamamen tuğladan örülü, sekizgen paye, iki sıra kesme taş kaide kısmı ve tonoz başlangıçlarındaki kademeleri ile, bir yükseklik denemesine de imkân verdi (Şekil : 3).

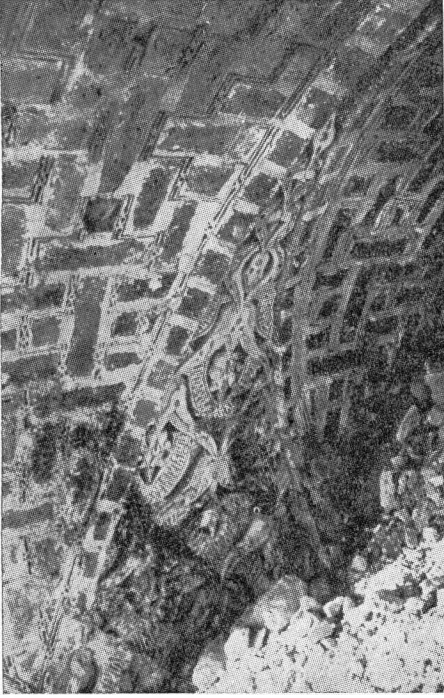
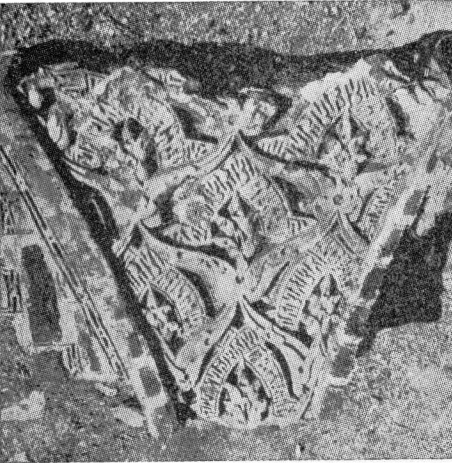
Resim 5. Tuğla örgülü, ştuk dolgulu yıldız tonoz parçası. Y. Demiriz.

Resim 6. Tuğla örgülü, ştuk dolgulu yıldız tonoz parçası. Y. Demiriz.

Resim 7. Ştuk köşe dolgusu.

Çeşitli tuğla örgüsüne sahip iri mukarnas parçalarında, tuğlalar arasında, kalıp süslemeli stuk derzler yer almaktadır. Bütün eğik hatlar, üçgen tuğlalarla, hafif kaburgalar şeklinde belirtilmiştir. Elde edilen ve çok çabuk dağılmaya müsait parçalarda, bu tonoz örgülerinin konkav ara bölümlerinin çok plastik, bitkisel dekorlu stuk süslemeye sahip olduğu açıkça anlaşılmaktadır (Resim 5-7).

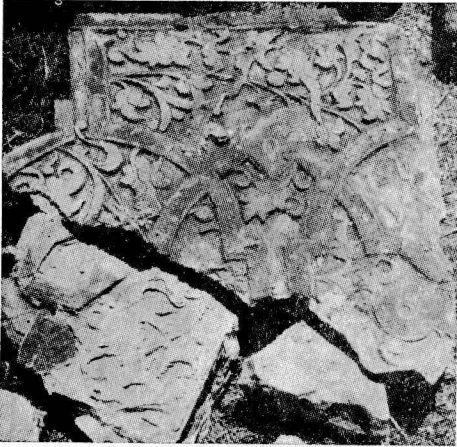
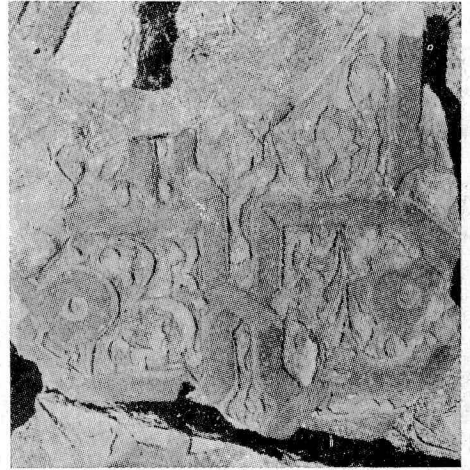
Resim 10. Bitkisel ştuk zeminli, tuğla kesme örgülü kitabe parçası. Y. Demiriz.

Resim 11. Bitkisel ştuk zeminli, tuğla kesme örgülü kitabe parçası. Y. Demiriz.

Mihrabın hemen üzerinden, mukarnas kubbenin eteğini dolanan bitkisel stuko zeminli, tuğla kesme, örgülü kûfi kitabe şeridinden parçalar halinde buluntular elde edilmiştir. Renklendirilmiş bu parçalardan başka bir de kûfi kitabe parçası bulunmuştur (Resim 10, 11).

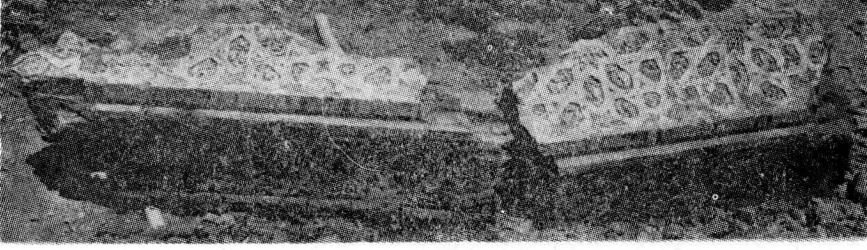
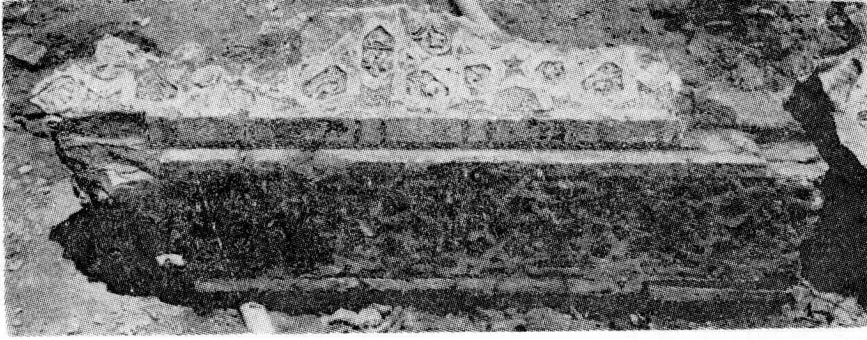
Resim 12. Geometrik mihrap dış bordürde. Kazı yerinde. Y. Demiriz.

Resim 13. Geometrik mihrap dış bordüründen parça. Kazı yerinde. Y. Demiriz.

Resim 14. Geometrik mihrap dış bordürü parçaları. Van Müzesinde. Y. Demiriz.

Mihraba ait en önemli buluntu ise 370 cm. uzunluğunda ve arkasındaki duvar parçası ile birlikte 250 cm. kadar genişlikte bulunan dış bordür parçası oldu. Hafif konkav ve düz iki şeritten meydana gelen geometrik ve yıldız geçmeli, bitkisel zemin dolgulu bu parça, Van Müzesine nakli sırasında iki parçaya ayrılmıştır (Resim 12 - 14).

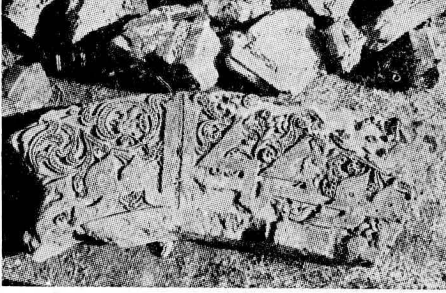
Resim 15. Ştuk zeminli, tuğla kesme kibteli kemer parçası. Y. Demiriz.

Resim 16. Ştuk zeminli, tuğla kesme geometrik örgülü, mihrap alınlık dolgusu. Y. Demiriz.

Mihrap nişinin üst kademesine ait, bitkisel stuk zeminli ve tuğla harfli kitabe parçasından başka, bu kemerin geometrik köşe dolgularından da büyük parçalar elde edildi. Tuğla şeritlerden sekizgenlerin meydana getirdiği düğümler arasında, stuko rumi-palmet dolguları yer almaktadır (Resim 15 - 16).

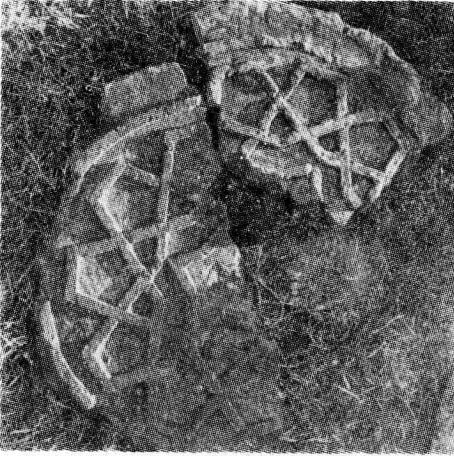
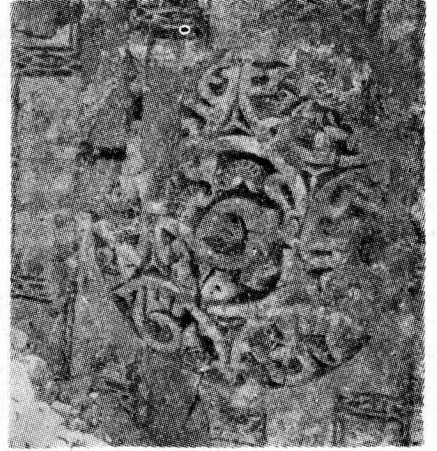
Resim 17. Tuğla kesme, geometrik örgü. Y. Demiriz.

Resim 18. Derzli tuğla zemin üzerine, ştuk rozet. Y. Demiriz.

Yapının kuzey-doğu köşesinden elde edilen basit geometrik geçmeli tuğla parçaların mahiyeti kesinlikle anlaşılmamaktadır. Bu gibi parçalar arasında derzli tuğla örgü ortasında stuk kabartma rozet'i de syabiliriz (Resim 17, 18).

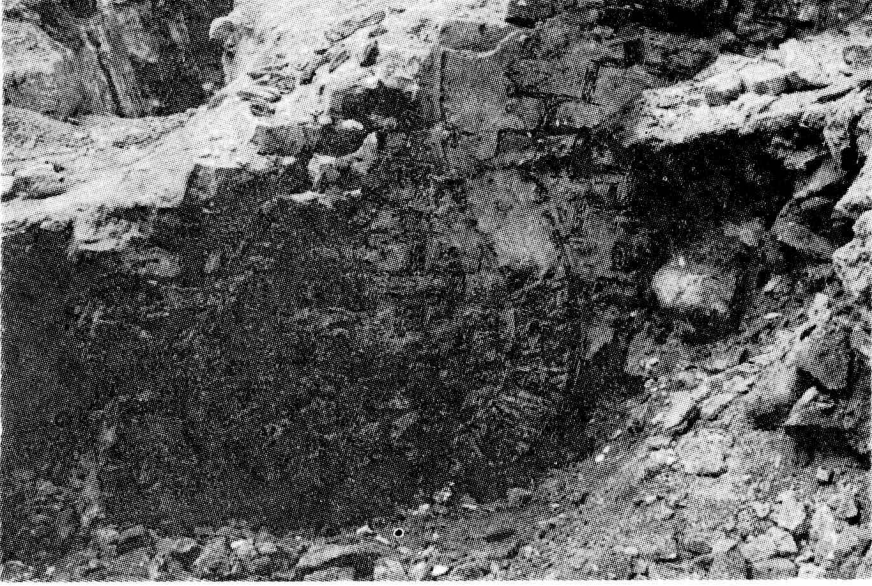
Resim 19. Derzli tuğla zemin üzerine, üç bölümlü kemer biçiminde ştuk kitabe süslemesi. Kazı yerinde. Y. Demiriz.

Mihrap önü mukarnas kubbesini taşıyan üç yöndeki altı kemerin üstünde yer alan duvarın stuk süslemelerine ait tam bir parçanın elde edilmesi mümkün olmadı. Stuk derzli tuğla duvar üzerine hafif kabartma olarak tatbik edilmiş olan, birbirine bağlı üç bölümlü kemerler şeklindeki bu stuk süsleme, bitkisel zemin üzerine kitabe esasına dayanmaktadır. Çok çabuk dökülmektedir (Resim 19).
