İSTANBUL DEVLET MÜHENDİSLİK ve MİMARLIK AKADEMİSİ  
KADIKÖY MÜHENDİSLİK ve MİMARLIK FAKÜLTESİ

BELÇİKA'DA KORUMA ÇALIŞMALARI

İSTANBUL  
EKİM 1980

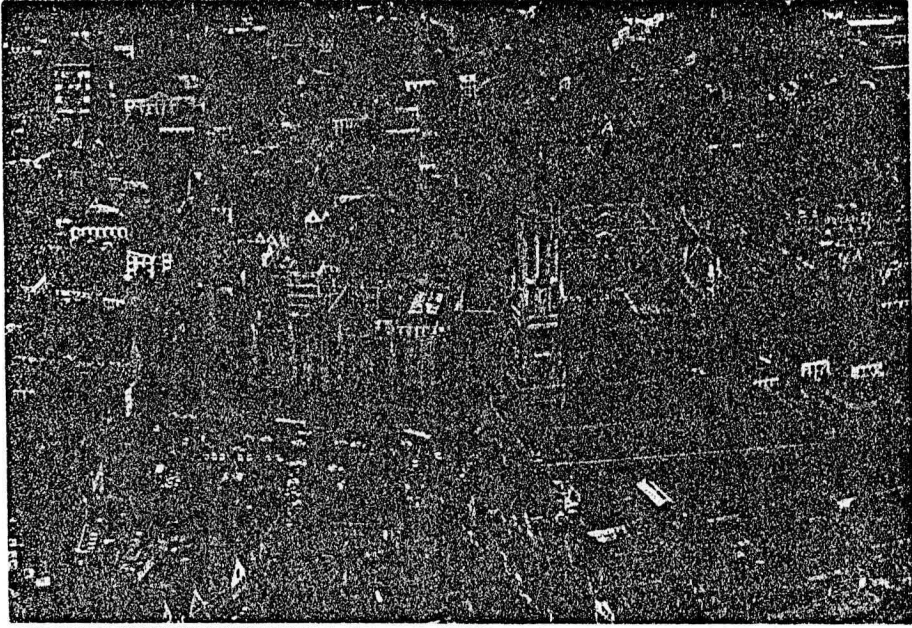
Resim 5. Brugge genel görünümü

Anıtsal yapılar ise, tamamen aynı cins taştan yapılmış olup genellikle restorasyonlarında da aynı türden taşlar kullanılmakta. Çatı kaplaması olarak özel profilli kıramitler ve arduvaz levhalar kullanılmış. (Resim 5)

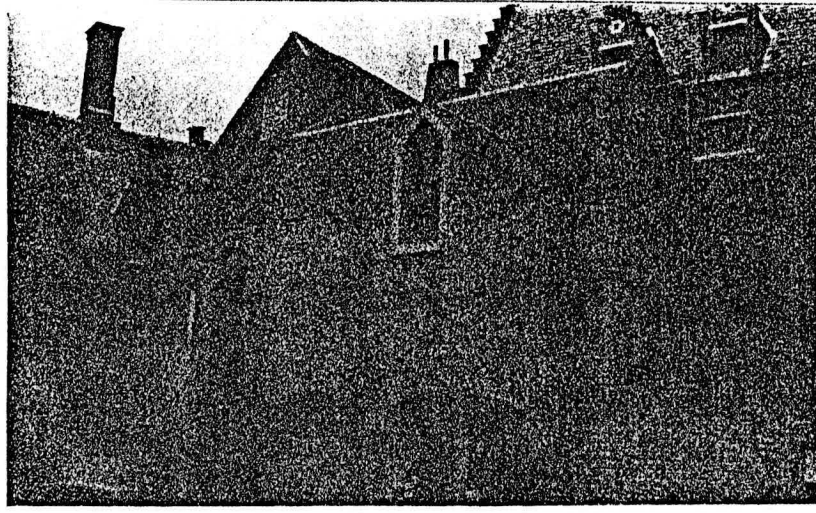
Resim.6. Hoog Straat'ta Çocuk Kütüphanesi

Brugge kentinde eski yapıların yanısıra yeni yapılar da çevre ile büyük bir uyum içerisinde. Derek kütle büyüklükleri tayini gerek cephe elemanları uyumu ve gereç kullanımı çok kararlı ve bilinçli. Yapım gereci olarak yatay ve dikey hatlarda brüt betonun çevrelediği bina görünümleri geleneksel yapım gereci olan tuğla ile doldurularak duvarlar oluşturulmuş. Duvar boşlukları ve cephe elemanları oran ve büyüklük olarak eskinin taklidi şeklinde tekrarlanmış, ancak alüminyum doğrama, plastik stor gibi çağdaş gereçlerle yapıya günümüzün damgası vurulmuş. (Resim 6)

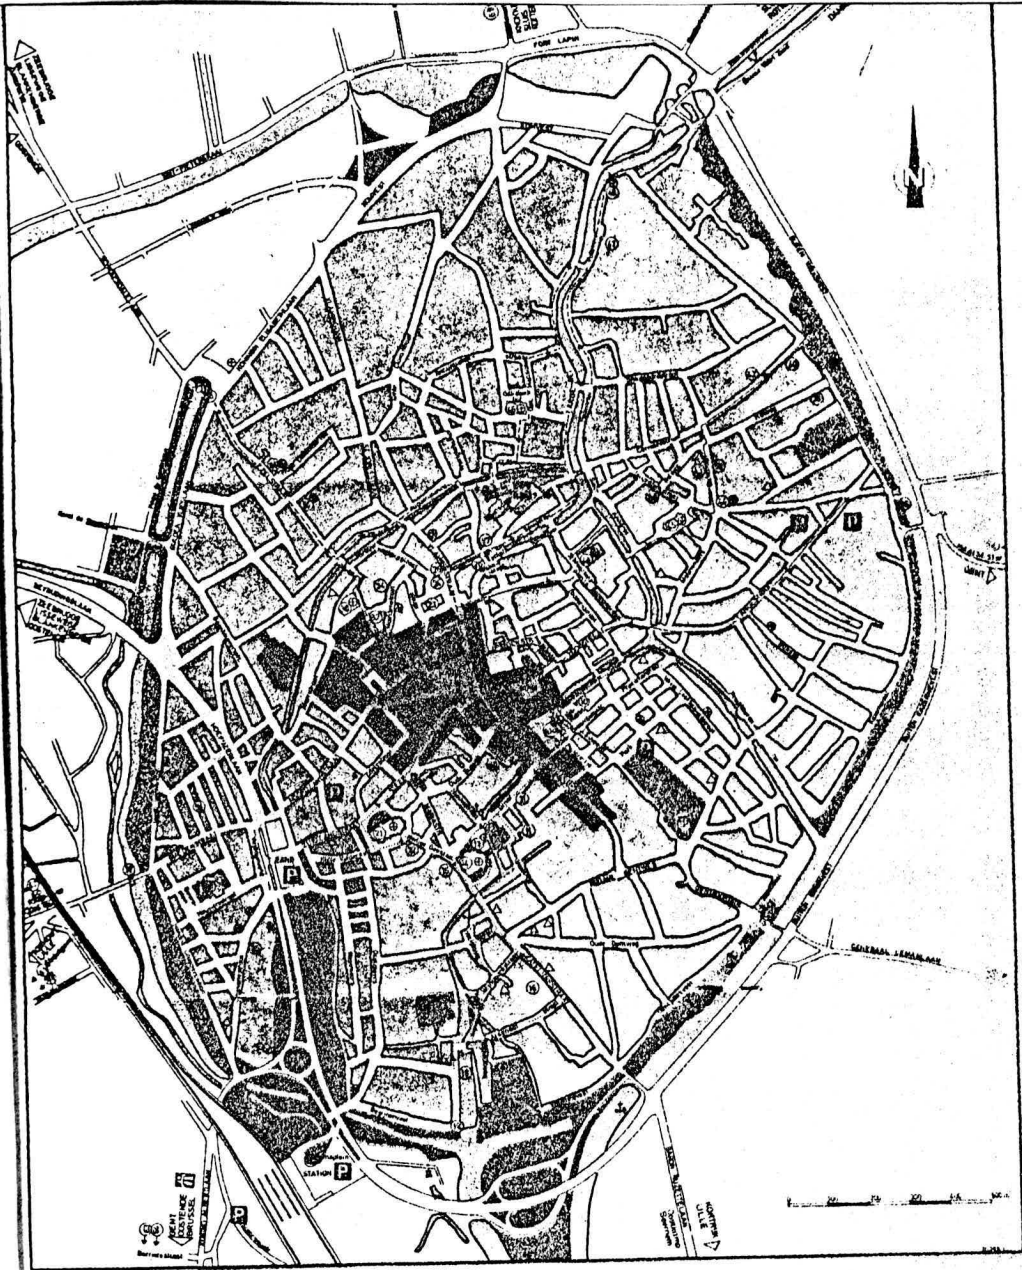
Brugge Şehir Planı  
ve Yaya Bölgeleri

Brugge'te trafik sorunu da çok iyi halledilmiş bulunmaktadır. Şehrin her yeri tüdüyle korunduğu için motorlu araç trafiği tamamen kontrol altına alınmıştır. Çünkü tarihi merkeze uzak bölgelerde planlanan uzun süreli otoparklar merkeze ulaşımı zorlaştırmakta. Tarihi çekirdeğe yakın bölgelerde planlanan kısa süreli otoparklar ise yetersiz kalmakta. Bu zorlama genellikle halkı bisiklet ve motorsiklet kullanmaya sevk etmiş. Ayrıca şehri çevre çevre saran tarihi su kanalları ulaşımı katkıda bulunmakta ve trafiği hafifletmekte. (Resim 7,8,9,10)

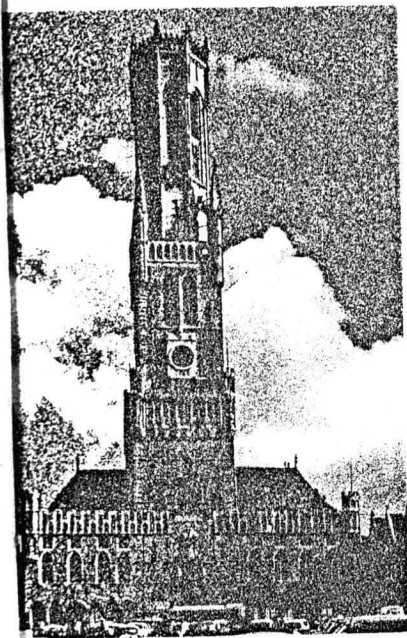
im 13. Hal Binasi

Brugge'teki anıtsal yapılara gelince; Bunlar tümüyle restorasyonu bitmiş, bazıları eski fonksiyonlarına sahip, bazılarında yeni fonksiyon verilmiş ve kullanılan yapılar. Hal Binası, (Resim 13), Belediye binası, St. Salvatorkesk katedrali, Jerusalem Kilisesi, Notre-Dame kilisesi, Saint-Jan hastanesi bunlara örnek olarak gösterilebilir.
