AYLIK TÜRKOLOJİ FİKİR ve AKTÜALİTE MECMUASI

SOFYA CAMİİ

Halımaç Öner

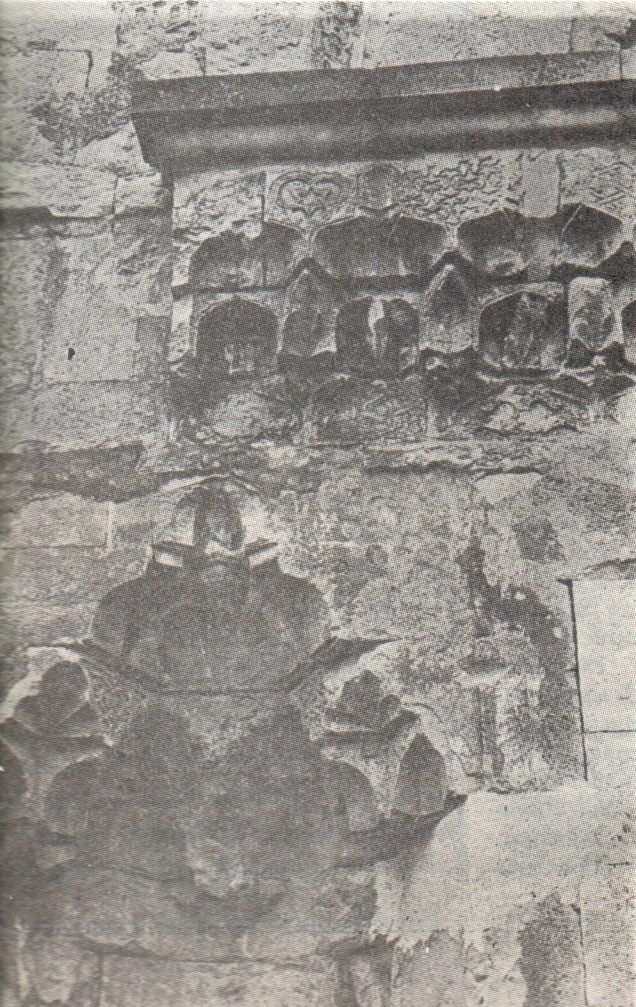
Kilisenin batı cephesinde stalaktitli kemer özengisi ve altındaki niş.

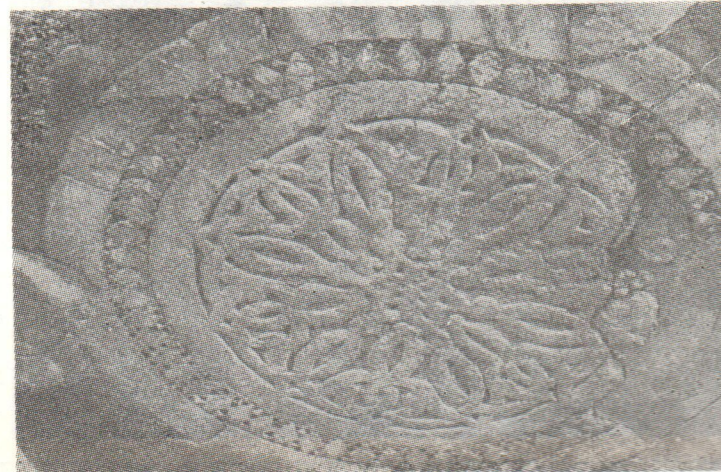
Harem zeminindeki opus sektilin selçuklu üslubunda işlenmiş madalyonu

(IV) Bu madalyonlardaki tezyinatın bir benzerini de, mekezi kubbenin altına isabet eden mermer kaplama zeminde,opus sektilin madalyonları içinde görüyoruz. Etrafı geometrik şekilli renkli mermer parçalarından ibaret bir bordürle çevrelenen bu zemin madalyonunda, rumiler ortada altıgen bir yıldız teşkil edecek şekilde kompoze edilmişlerdir.
