KONYA EVLERİNDEN ÖRNEKLER

Metin SÖZEN
Osman Nuri DÜLGERLER

MOLLA MUSTAFA / HACI VELİLER EVİ:

ATTAR HACI MUSTAFA EFENDİ EVİ:

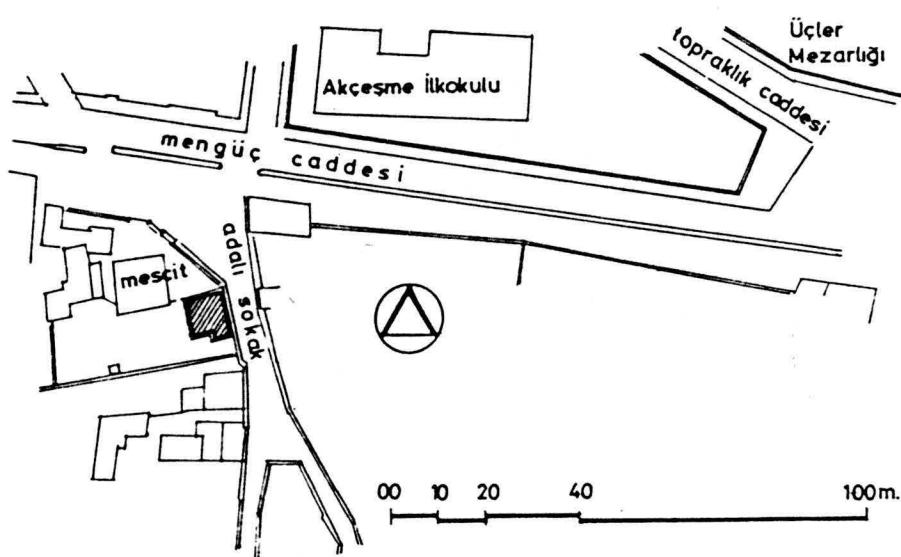
Şekil 1. Molla Mustafa Evinin Durum Planı.

Yapı Konya'nın en eski Türk mahallelerinden Çukur Mahalle ile Topraklı mahallesi arasında sınır olan Adalı Sokagi'nın köşesinde yer alır (Şekil 1). Yapının zemin katında tüm pencereler avlu ve bahçeye, buna karşılık birinci kat ise cumba ve bol pencerelerle her yöne açılmaktadır. Bu görünüm -gizlilik ve güneş kontrolu açısından- işlevsel ahşap kafesler, kirpi saçaklı düz toprak damla tamamlanmaktadır (Şekil 2,3). Zemin kat sonradan bir pencereyle sokağa açılmıştır.

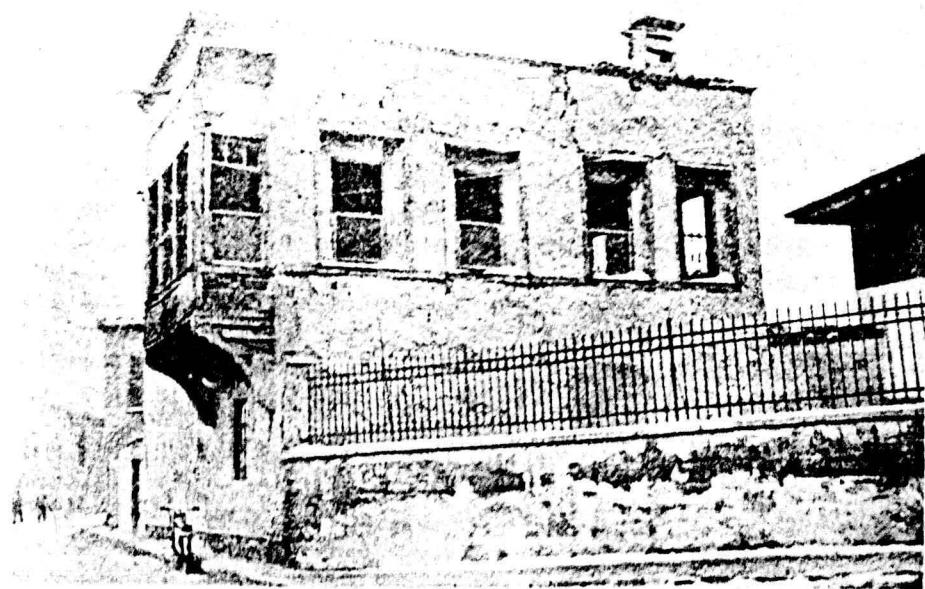
Şekil 2. Molla Mustafa Evinin Kuzeyden Genel Görünüşü.

Pencereler bahçe cephesinde ve çıkışında düz olarak yapılmıştır. Zemin katta avluya açılan pencerelerle, birinci katta yapının kuzey pencereleri ve güneydeki odanın tüm pencereleri, içte ve dışta içbükey bir elemanla genişletilmiş, yapının bol ışık alma olanağı sağlanmıştır (Şekil 2,7,14,15). Yapıda tüm pencere enlerinin aynı olmasına karşın, dörtgen pencerelerin yükseklikleri diğerlerinden fazladır. İçbükey elemanlı pencereleri dıştan çeviren ahşap silmelerin yükseklikleri dörtgen pencerelerle aynı tutulmuş, böylece cephe birliğine ulaşımaya çalışılmıştır (Şekil 16).

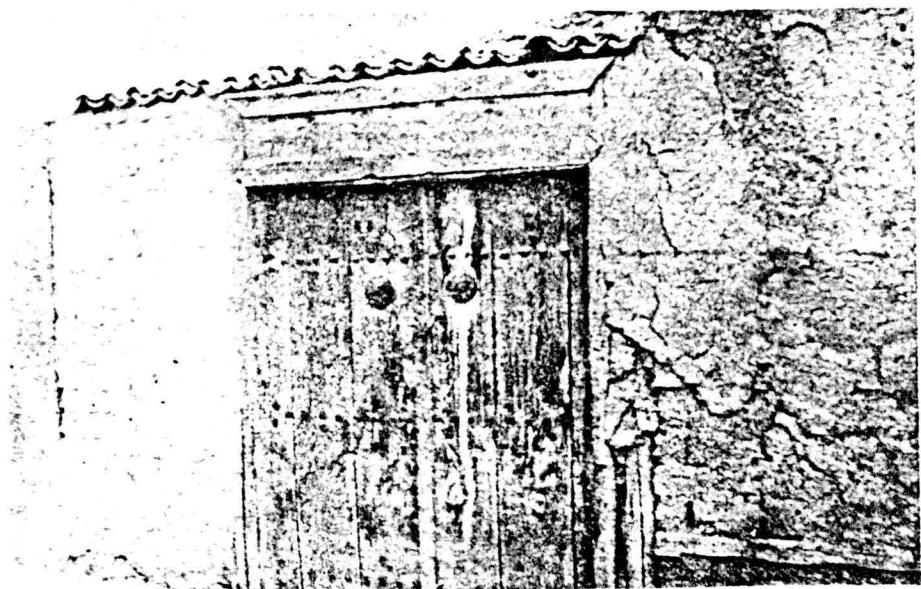
Şekil 4. Molla Mustafa Evi İç Kapısı.

Oldukça yalın görünümlü, tüm bezemesi demir kabara düzeniyle oluşturulan ahşap sokak kapısından avluya girilir (Şekil 4). Avlu ve bahçe birbirinin devamı niteliginde olup, avlunun zemini düzensiz Sille taşıyla kaplanmış, bahçenin ortasına bir havuz yerleştirilmiş, hela ise bahçede, uzakça bir yerededir.

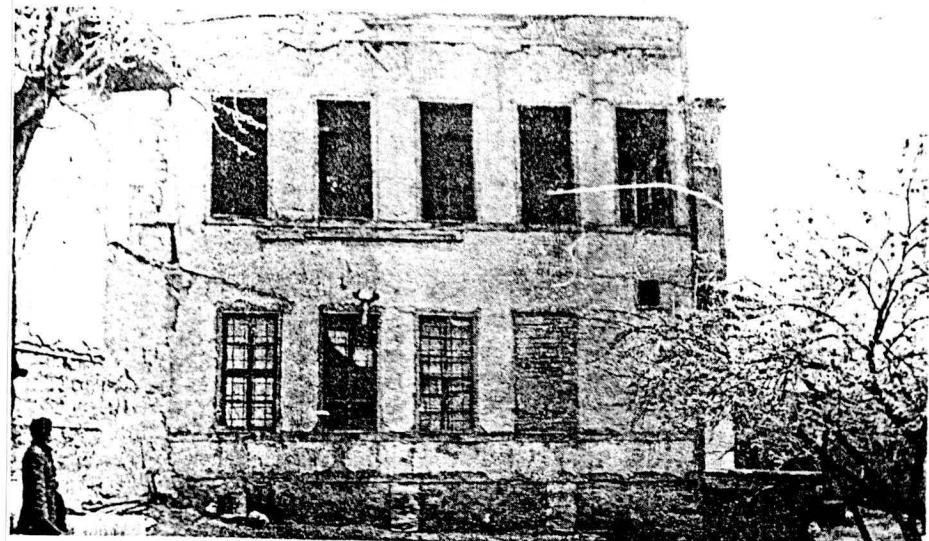
Şekil 7. Molla Mustafa Evinin Bahçeden (Batı) Görünüşü.

Mabeyn girişinin solundan bir köşe merdiveniyle birinci kata çıkmaktadır (Şekil 6). Arşiv fotoğraflarından, taşlık altında girişi ve bahçeye pencereleri olan bir izbe saptanmışsa da, yapı yıkılıp değiştirildiğinden özellikleri bilinmemektedir (Şekil 7). Birinci kat, bahçe tarafında tüm yapı boyunca uzanan sofa ve yol tarafında iki odadan ibarettir (Şekil 8). Sofa, mabeyn ve odalarda tüm zemin ahşapla kaplı olup, ayrıca sedirli, değişik amaçlarla kullanılan dolapları, çiçeklik ve gusülhaneli yükükleri içermektedir (Şekil 9,10,11). Ayrıca tüm yapının tavanı ahşapla kaplanmıştır. Sofanın tavanı tüm duvarlardan içbükey bir elemanla ayrılmış, özenli bir tavan görünümü elde edilmiştir (Şekil 12,13).

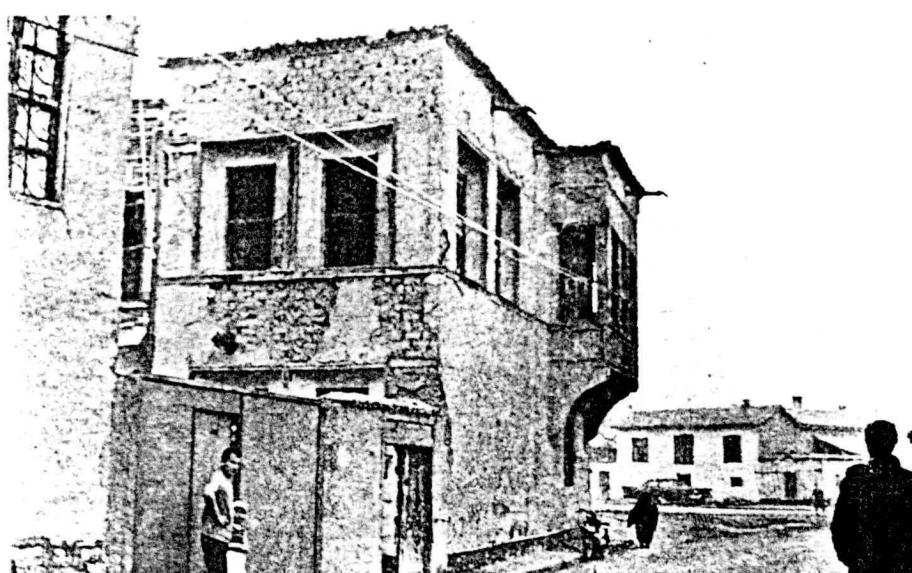
Şekil 16. Molla Mustafa Evinin Güneydoğudan Genel Görünüşü.

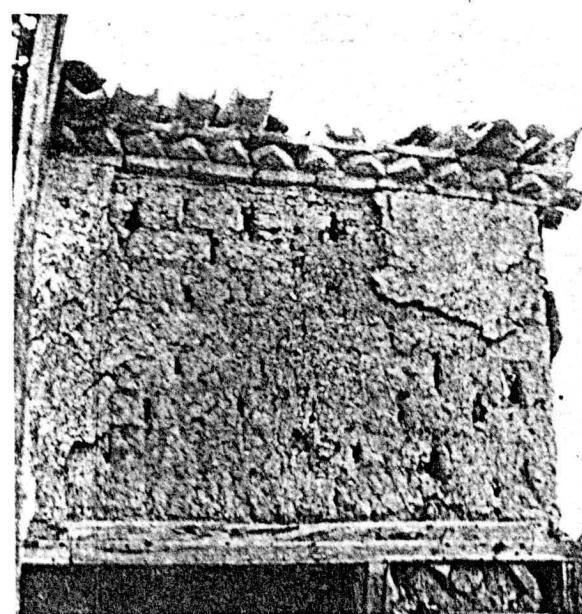
Şekil 17. Molla Mustafa Evinden Bir Saçak Ayrıntısı.

Yapım sistemi yığma, çıkışında bağdadi ve bahçe cephesinde kerpiç dolgulu himiştir. Kerpiç duvarlarda bağlayıcı hâtil olarak ahşap kullanılmış, dösemeler ve tavanlar da ahşapla kaplanmıştır. Düz toprak dam, kirpi saçakla bitmektedir (Şekil 17). Avlu ve taşlığının zemini düzensiz Sille taşıyla kaplanmıştır.

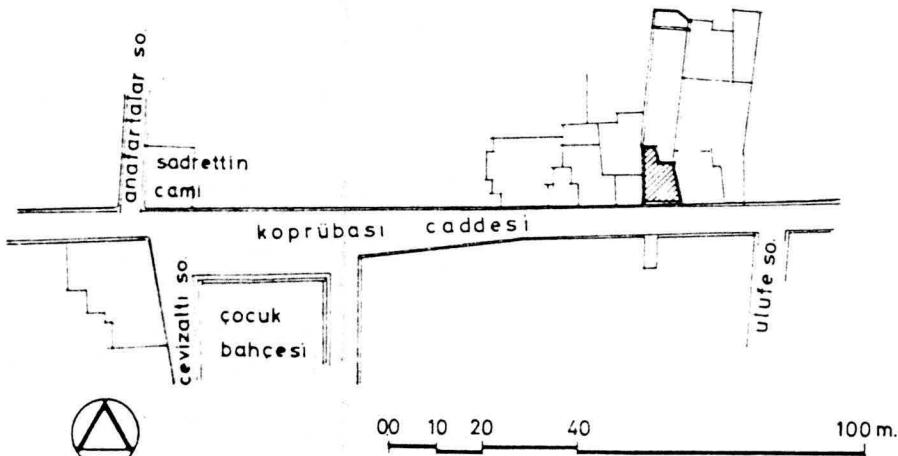
Şekil 18. Attar Hacı Mustafa Efendi Evinin Durum Planı.

Türk mahallelerinde sınırlı örneği olan evlerden birisidir. Bittişik düzende yapılmıştır. Arsanın önden arkaya daralması nedeniyle yapı, arsa kullanımı açısından ilginçtir (Şekil 18). Birinci kat yazlık oda kapısı üzerindeki yazıtın yapının 20 Temmuz 1930 (Rumi 1347) da bitirildiğini öğreniyoruz.

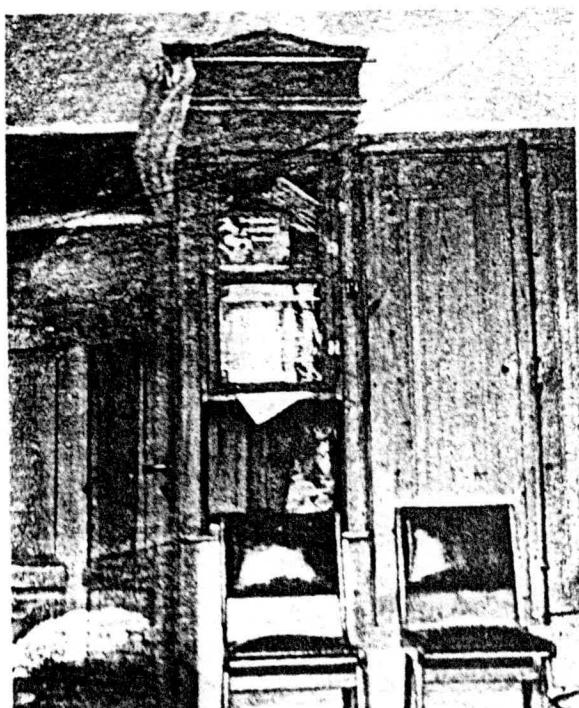
Şekil 21. Attar Hacı Mustafa Efendi Evinin Yazlık Odasındaki Çiçeklik ve Gusülhaneli Yüküğün Bir Kesiminin Göründüğü.

çeşitli dolaşları, çiçekliği ve gusülhaneli yükükleri içermektedir (Şekil 21). Yazlık oda ayrıca bir sedirle değerlendirilmiştir. Sofada yol cephesinde üç basamakla çıkan şahnişin yer alır (Şekil 22). İkinci kat çıkışı, bahçe inis kapıları pervazları daha zengin bezemeli olmasına karşın, oda kapıları yalındır (Şekil 23,24). İkinci kat çıkış merdiveni kapısıyla yaz odası kapısı birlikte düzenlenmiş, ikinci kat çıkış merdiveni giriş sahanlığının sofadan 0,14 m. yüksek olması nedeniyle yaz odası kapısı üzerinde oluşan alınlığa, yapının yapım tarihi yazılmıştır. İkinci kat çıkış merdiveni altında odun vb. konulması için bir depo oluşturulmuştur.

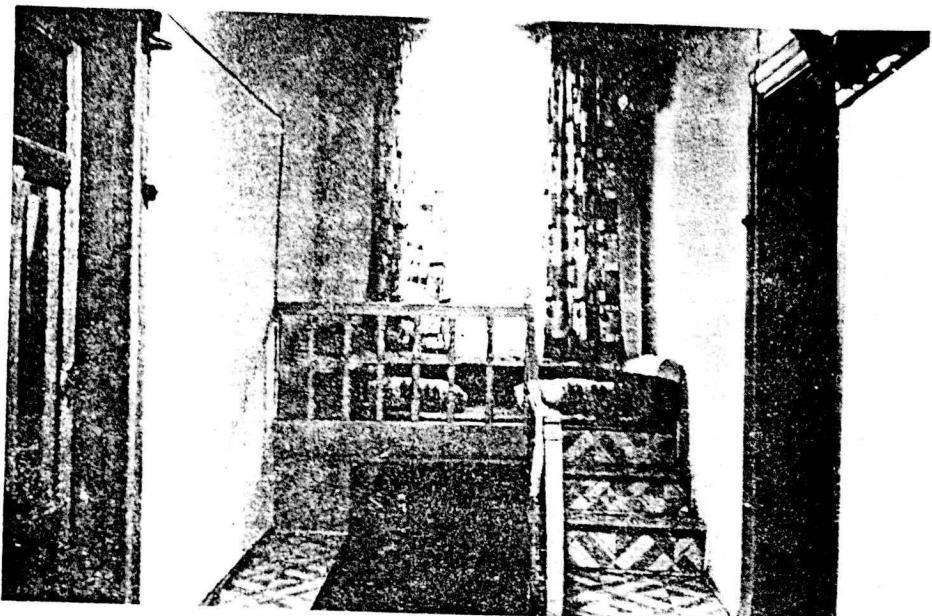
Şekil 22. Attar Hacı Mustafa Efendi
Evinin Birinci Kat Sənasi
Şəhnişininin Görünüşü.

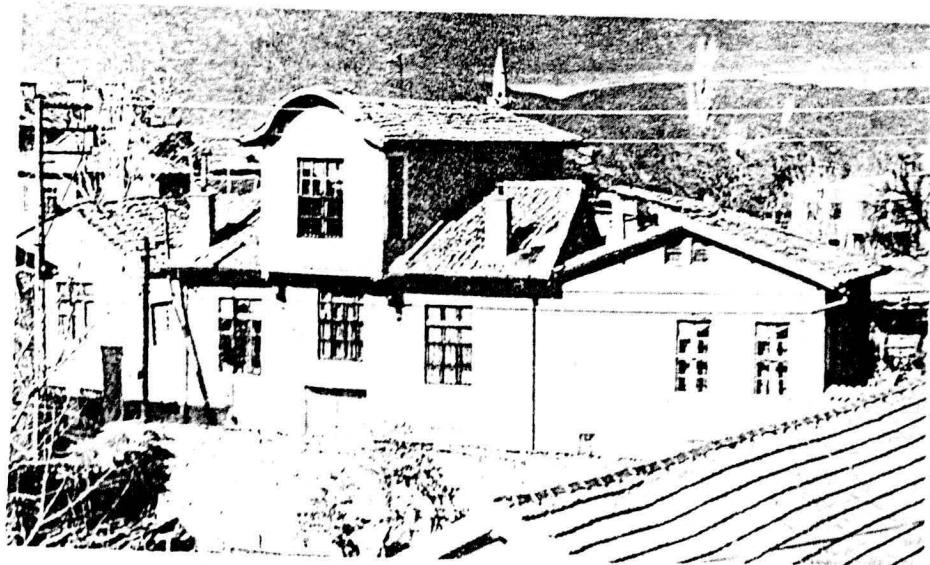
Şekil 27. Attar Hacı Mustafa Efendi
Evinin Gümüşçə Təməl Görünüşü.

Cephe, iç düzeni dışa yansımaktadır. Pencereler içteki kotlamaya uygun olarak çeşitli kotlarda düzenlenmiştir (Şekil 26,27,28). Oda pencerelerin birbirine benzemesine karşılık, şahnişin ve ikinci kat pencereleri değişik görünümdedir. Sokak cephesinde ve arka cephe de ikinci kat penceresi demir şebekelerle donanmıştır (Şekil 29,30). Ayrıca pencerelerin alç silmeleri ve cumbanın eğrisel çatı alınlığı da cephenin etkili görünümüne olumlu katkıda bulunmaktadır (Şekil 31).

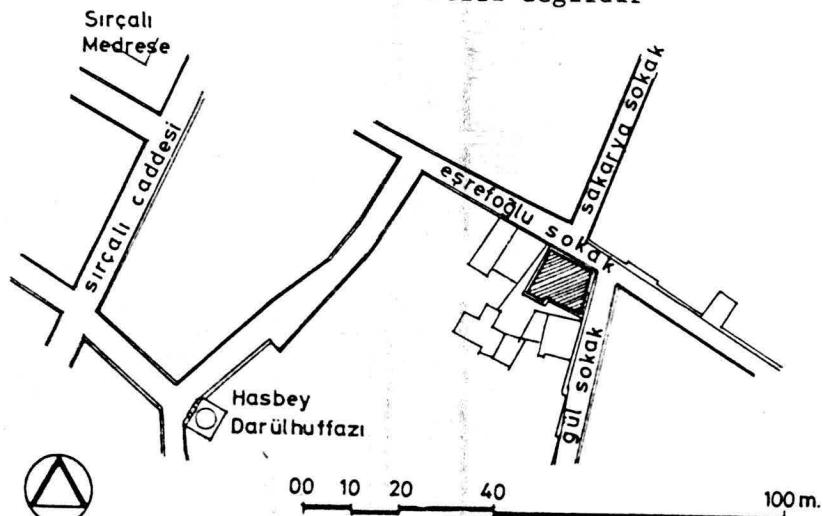
Şekil 32. Serficevi Osman Anadolu Evi
Durum Planı.

İki sokağın birleştiği köşede yer alan yapının arkasındaki avluya, her iki yoldan girişi vardır (Şekil 32). Yapının ana girişi Eşrefoğlu sokaktan, zeminden 1.55 m. yükseklikteki hazırlık bölümünden olmaktadır (Şekil 33).

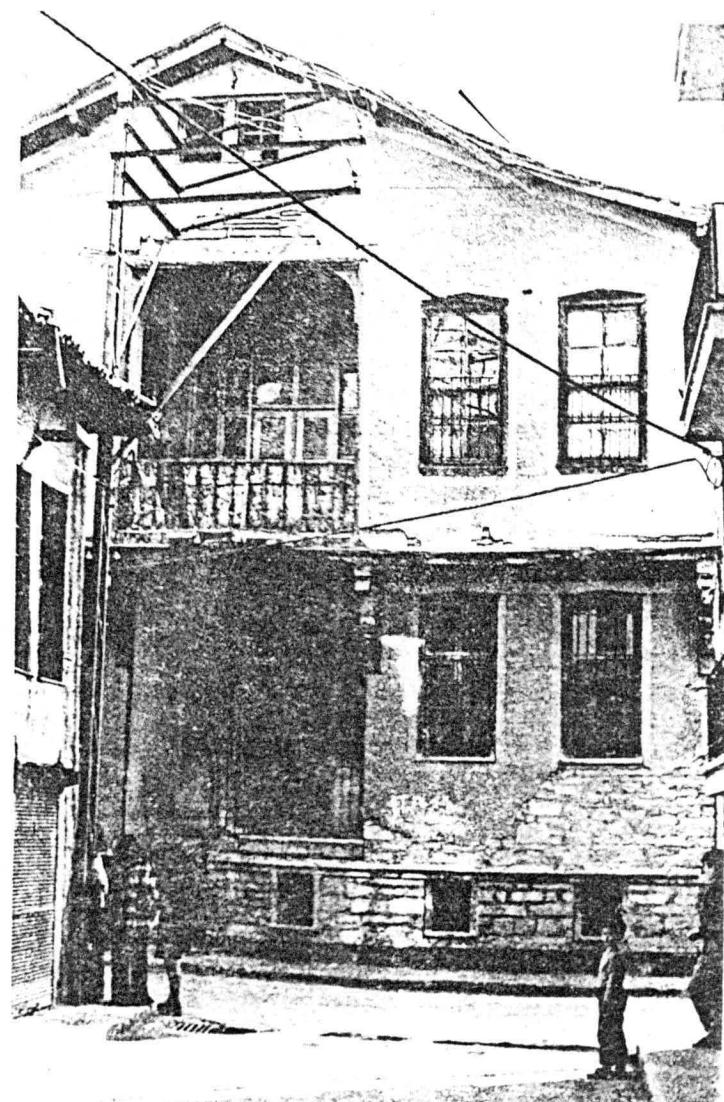
*Şekil 39. Serticeli Osman Anadolu Evi
Giriş Cephesinden Ayrıntı.*

Genellikle yapının iç görünüşü yalındır. Oysa dışta, çıkışları, işlemeli göğüslemeleri, ahşap balkon korkulukları, her katın döşeme düzeyindeki ahşap silmeleri, giriş kapısı ve pencere şebekeleriyle özenli bir biçimde yapıldığı anlaşılmaktadır (Şekil 39, 40, 41).

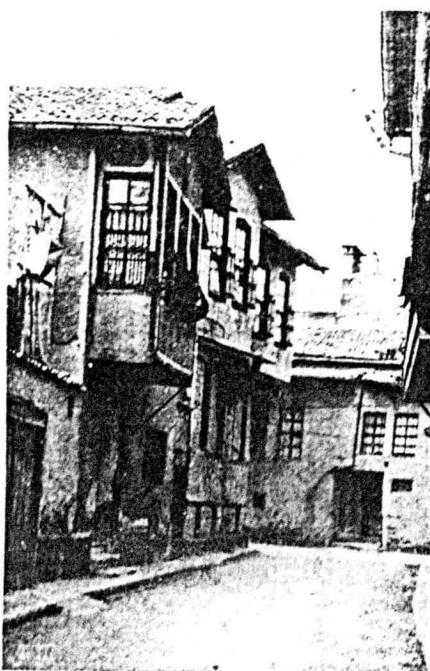
*Şekil 40. Serticeli Osman Anadolu Evinin
Doğu Cephesi Görüntüsü.*

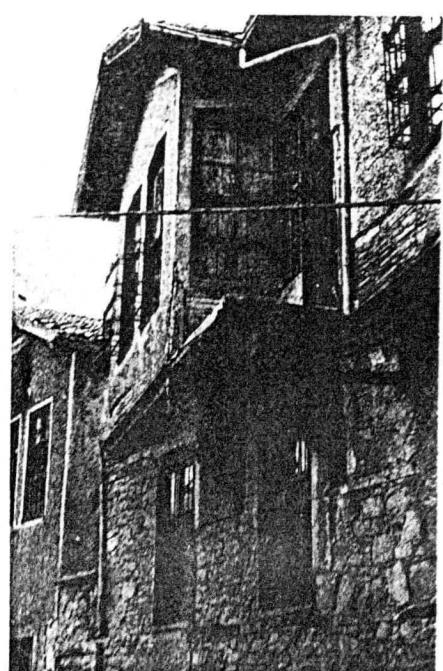
*Şekil 41. Serticeli Osman Anadolu Evi
Doğu Cephesinden Ayrıntı.*

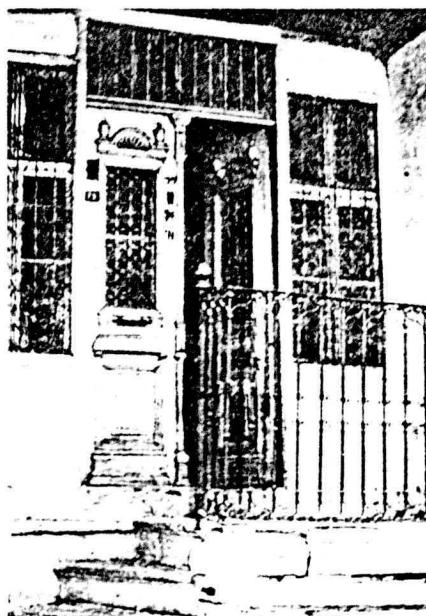
Şekil 43. Serticeli Osman Anadolu Evi
Giriş Penceresi Demir Şebekelerinden Ayrıntı.

Yapıda Sille taşı, dışta zemin kat döşemesi düzeyine kadar kesme taş biçiminde, bodrum kat iç duvarları ve zemin kat dış duvarlarında moloz taş olarak kullanılmıştır. Dış merdiven basamakları ve giriş hazırlık bölümünün zemini gene Sille taşı döşelidir. Genellikle ahşap malzeme olarak ardış hatıl, dikme, kiriş ve örtülerde kullanılmış, çam ise doğrama, döşeme ve tavan kaplama malzemesi olarak değerlendirilmiştir. Demir her kat penceresinde ve girişlerde ayrı düzende kullanılmıştır (Şekil 42, 43, 44, 45, 46, 47). Yapının tüm dış cephesi sonradan püskürme sıvıyla kaplanmıştır.

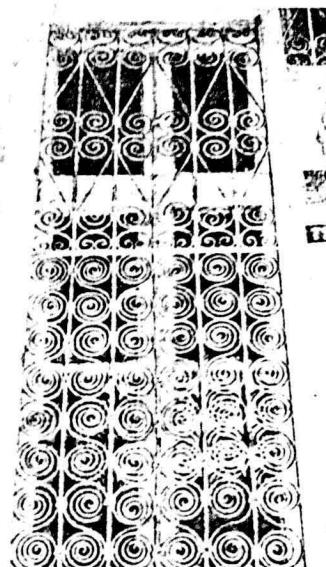
Şekil 44. Serticeli Osman Anadolu Evi
Giriş Kapısı Demir Şebekelerinden Ayrıntı.

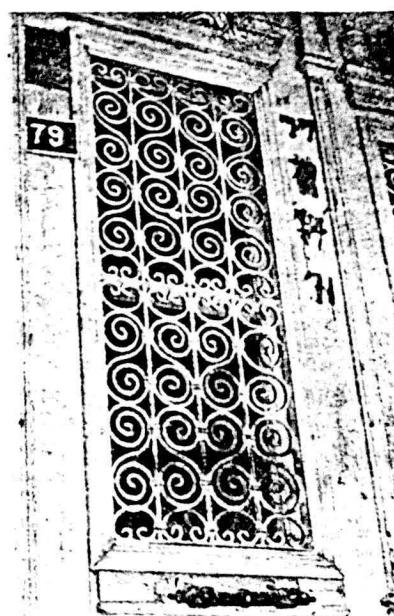
Şekil 45. Serticeli Osman Anadolu Evi
Birinci Kat Pencereleri Demir Şebekelerinden Ayrıntı.

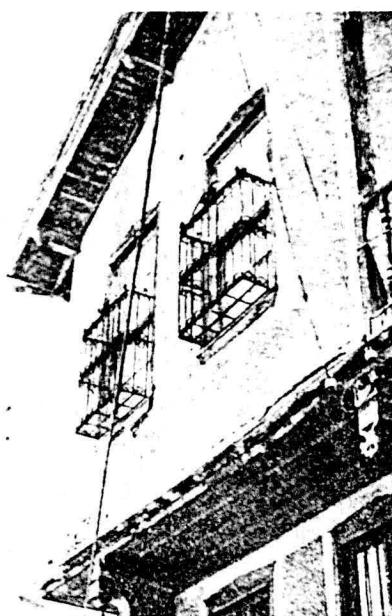
Şekil 46. Serticeli Osman Anadolu Evi
İkinci Kat Pencereleri Demir Şebekelerinden Ayrıntı.

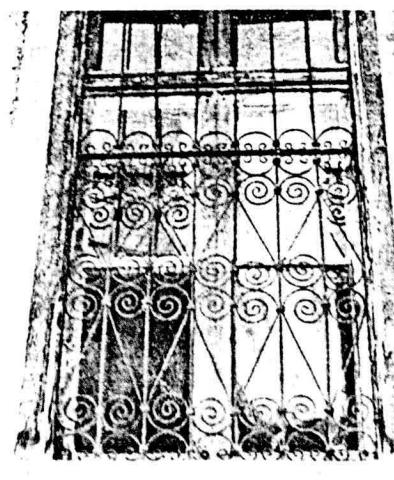
Şekil 47. Serticeli Osman Anadolu Evi
Üçüncü Kat Pencereleri Demir Şebekelerinden Ayrıntı.

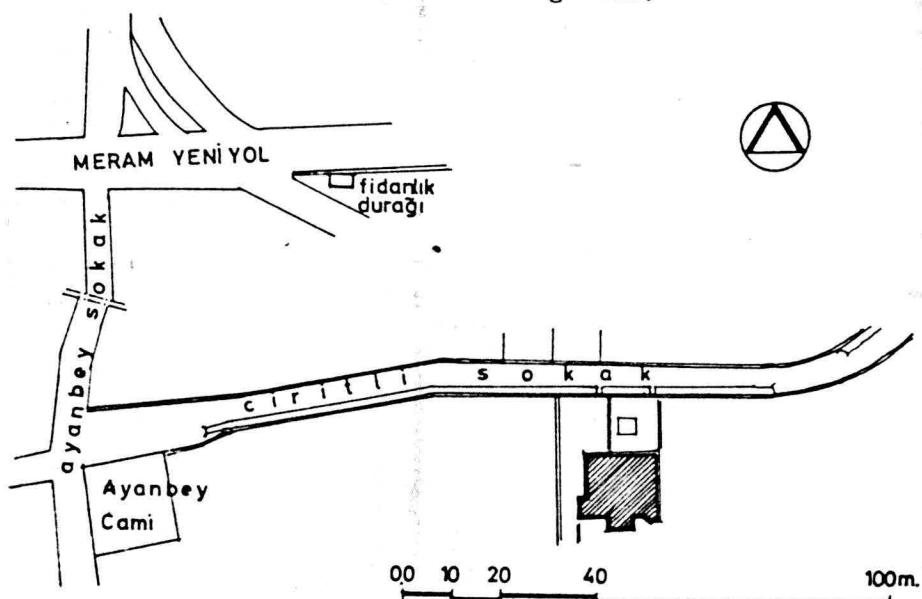
Şekil 48. Muhammedoğlu Evi Durum Planı.

Yapının Meram'da bağ konağı olarak yaptırıldığı anlaşılmaktadır. Yapının önünde yalın bir havuzu bulunan avlu yer alır (Şekil 48). Yapının bir kaç kez el değiştirmesi nedeniyle, çevresindeki örtme (mutfak), ahır, samanlık, helâ gibi hacimlerin gerçek biçimlerini saptayamıyoruz. Bu tür hacimlerin varlığını, yıktırılmış olduğunu, yapıyı yaptıran Muhammedoğlu'nun yaşayan 78 yaşındaki torunu Atif Yardımcı'dan öğreniyoruz. Atif Yardımcı Meram çevresinde bu tip yapıdan üç örnek bulduğunu ve bugün ikisinin yıktırıldığını bildirmektedir. Meram ve çevresinde yeraltı suyunun derinden çıkışması nedeniyle, eskiden kuyu açma olağlığı bulunmamaktaydı. Bu nedenle yapının avlusundaki havuzun suyu Şehir ırmagından alınmaktadır. Yapı yazılık olarak yaptırıldığı için çatı örtüsü buna göre düzenlenmişken, sonradan kışın da kullanmak amacıyla çatıya makat attırılmıştır. 1894/1895 m. (1310 rumi) yılında yapının izbesinin suyla dolduğunu, bunun sonucu izbenin kapattırıldığını babası Avukat Tevfik Efendi'nin anlattığını Atif Yardımcı belirtmektedir.

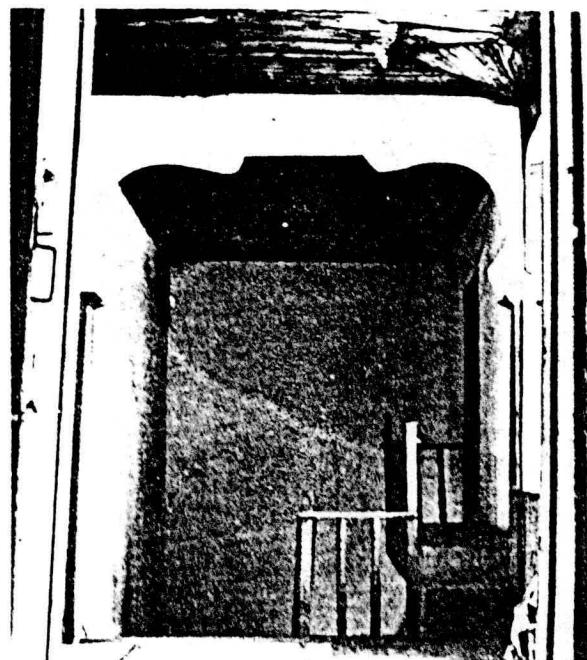
Şekil 51. Muharremoglu Evi Birinci Kat
Merdiven Kemerinden Ayrıntı.

Geçiş yerleri taş kaplı avludan yapının önündeki taşlığa, oradan zemin kat mabeynine girilmektedir (Şekil 49). Zemin katta üç oda yer alır. Bahçe tarafında, sol köşede yer alan geniş merdivenle birinci kata çıkarılır. Birinci kat, ortada sofa, üç oda, çatıya çıkış merdiveni ve medivenin üzerinden dar bir geçitle sofa bağlanan helâyi içermektedir (Şekil 50). Merdiven ilginç bir Bursa kemeriley sofa açılır (Şekil 51).

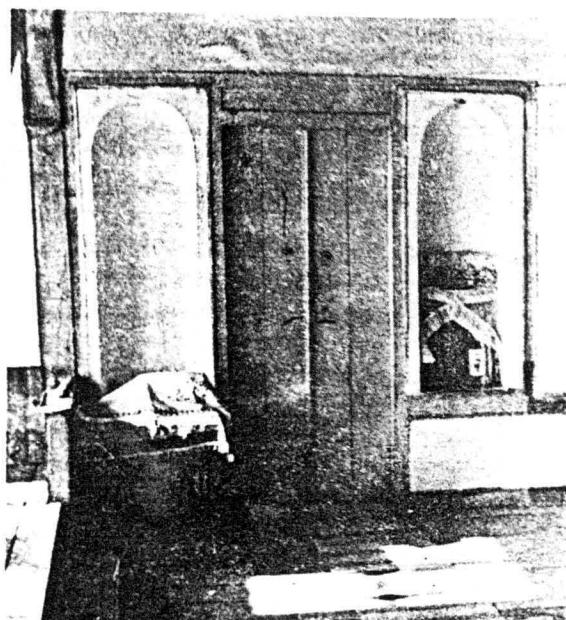
Şekil 52. Muharremoğlu Evi Birinci Kat
Merdiven Karşısındaki Oda
Kapısının İki Yanındaki
Nişlerin Görünüşü.

Merdivenin karşısındaki oda kapısının her iki yanında yalın görünüşlü sıvalı nişler yer alır (Şekil 52). Sofanın bahçe yönündeki sedirli cumbası da gene Bursa kemeriyile sofaya bağlanmaktadır. (Şekil 53,54). Ayrıca sofanın avlu yönünde de bir sediri bulunur (Şekil 55). Birinci kat odalarından merdivenin karşısında yer alan cumbalı odaya giriş ortadan olup, girişin iki yanında ahşap işlemeli çiçeklikler ve bir gusülhaneli yükük yer alır (Şekil 56). Diğer odalara köşelerden girilir. Her odada gusülhaneli birer yükük vardır. Ayrıca merdivenin yanındaki odada, girişin karşısına bir testilik yerleştirilmiştir. Yazlık olarak yapılması nedeniyle kat yükseklikleri fazla tutulmuştur. Yapının tüm bezemeleri çiçekliklerde, merdiven korkuluklarında, sofada yer alan Bursa kemerlerinde, sofanın cumba pencerelerinde ve tavan kaplamasında yoğunlaşmaktadır (Şekil 57). Avlu, cephesindeki ve cumbaların pencereleri diğer pencerele göre büyük tutulmuş, çevreleri bağdadi üzerine alçı sıva silmelerle çevrilmiştir (Şekil 58,59,60,61). Diğer pencereler Molla Mustafa evinde görüldüğü gibi, içe ve dışa içbükey elemanlarla açılmaktır, yapıya bol ışık alma olanağı sağlanmaktadır. Yapıda tüm pencere enlerinin birbirine yakınmasına karşılık yükseklikler dörtgen pencereerde içbükey elemanlı pencerele göre daha fazladır. Molla Mustafa evinde olduğu gibi burada da içbükey elemanlı pencereleri dıştan çeviren ahşap silmelerin yükseklikleri, dörtgen pencerele aynı tutularak, cephe birligine ulaşımına çalışılmıştır.

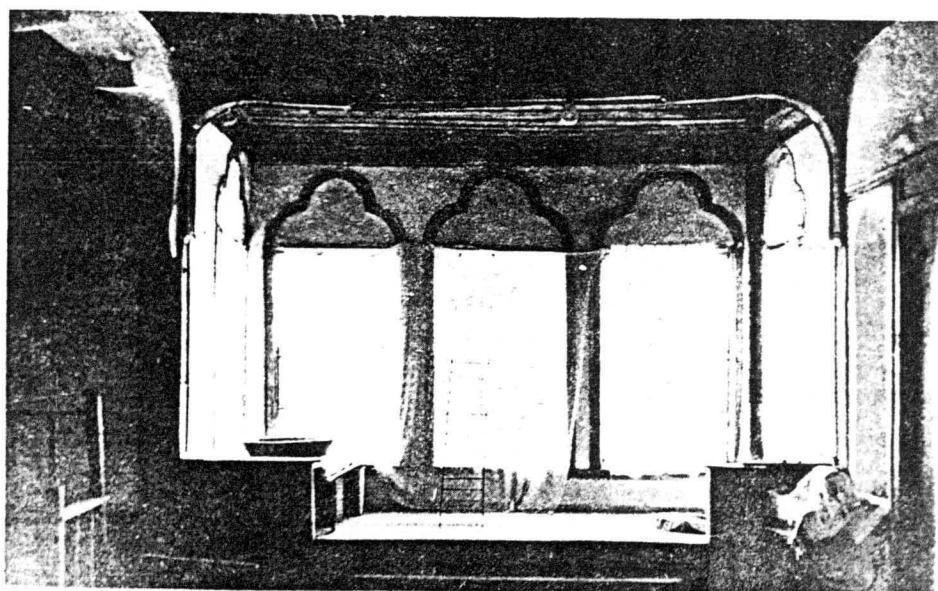
Şekil 54. Muharremoğlu Evi Birinci Kat
Sofa Şahnişininin Görünüşü.

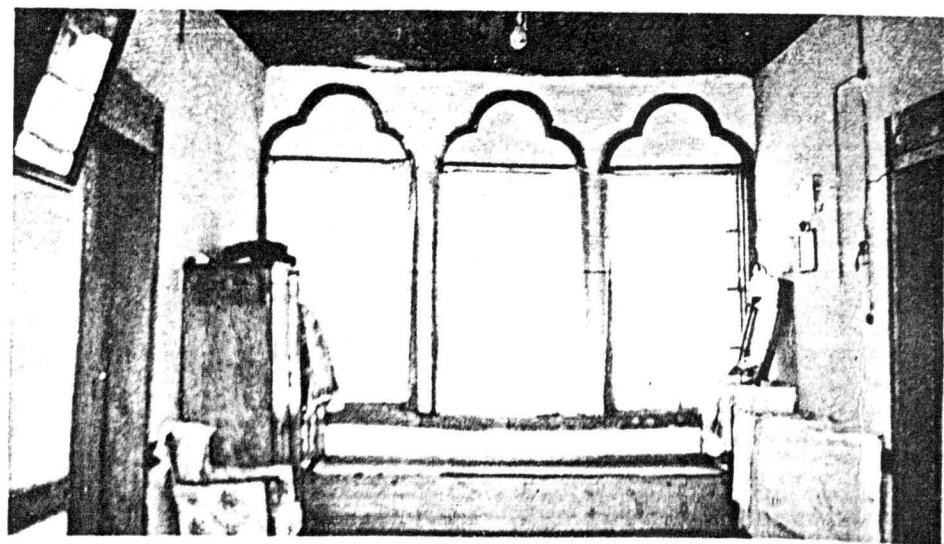
Şekil 55. Muharremoğlu Evi Birinci Kat
Sofası Sedirinin Görünüşü.

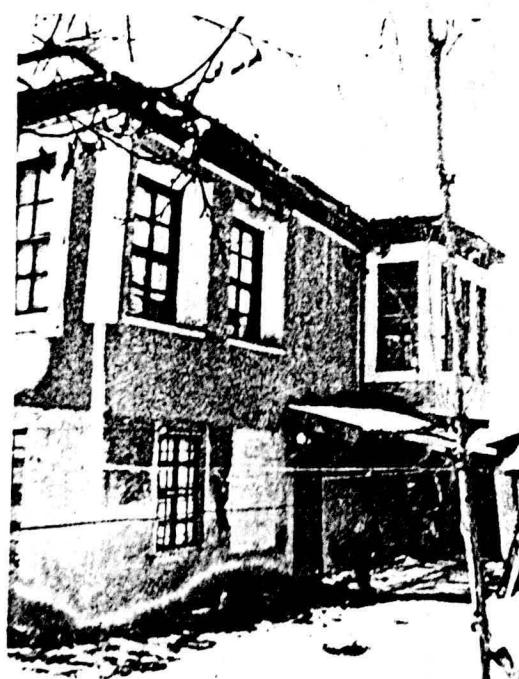
Şekil 62. Muharremoglu Evi Batı
Gerişinin Görünüğü.

Yapının dışı toprak, içi alçı sıvalıdır. Yapı değişik dönemlerde onarım gördüğünden batı ve güney cephesi oldukça değişmiştir. Bu onarımlar sırasında avlu cephesi desenli püskürtme sıva ile kaplanmıştır (Şekil 62).
