VAKIF MEVZUATININ AKSAYAN YÖNLERİ,  
KIBRIS VAKIF İDARESİ ÇALIŞMALARI  
VE  
TÜRK VAKIF MEDENİYETİNDE  
VAKIF ESKİ ESERLERİNİN  
RESTORASYONU  
SEMİNERLERİ  
ANKARA, 5-7 ARALIK 1989

# VAKIF YAPILARIN PENCERELERİNDEKİ DIŞLIK VE İÇLİKLERİN ONARIMINDAN KAYNAKLANAN SORUNLAR

Prof. Dr. Ömür BAKIRER

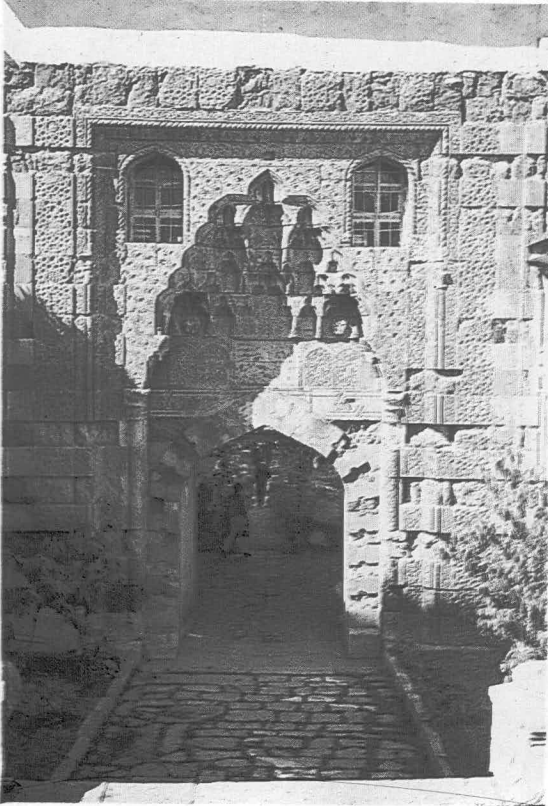
Resim 14- Tokat, Gök Medrese, portal (1971).

Siirt Ulu Camii'nde yapılanın tersi bir yaklaşım, daha önce yapılan bir yanlışlığın düzeltilmesi, ya da şimdilik düzeltilmesi Tokat Gök Medrese'de izlenmektedir. Gök Medrese portalinde çok özel bir yeri olan ve başka örneği bulunmayan üst pencerelerde daha önce kayıtlı camlar varken, 1980'lerin başında yapılan onarımlar sırasında bunlar çıkarılarak yerleri boş bırakılmıştır. Umarız ki bu durum sürekli olur (Res. 14,15).

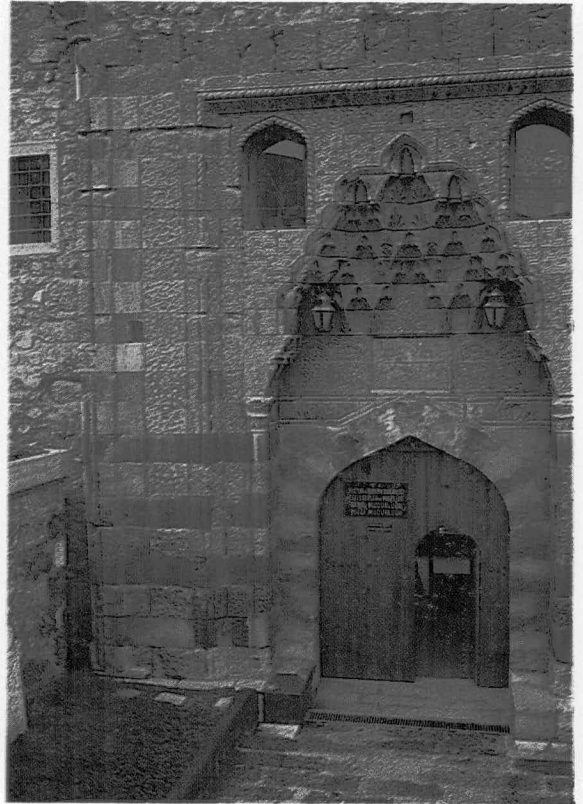
Resim 15- Tokat, Gök Medrese, portal (1984).
