II. Vakıf Haftası

3-9 Aralık 1984

Onarımlarda Özellikle Mimari Süslemeye Yönelik Tamamlamalar Üzerine Düşünceler

Doç. Dr Ömür BAKIRER

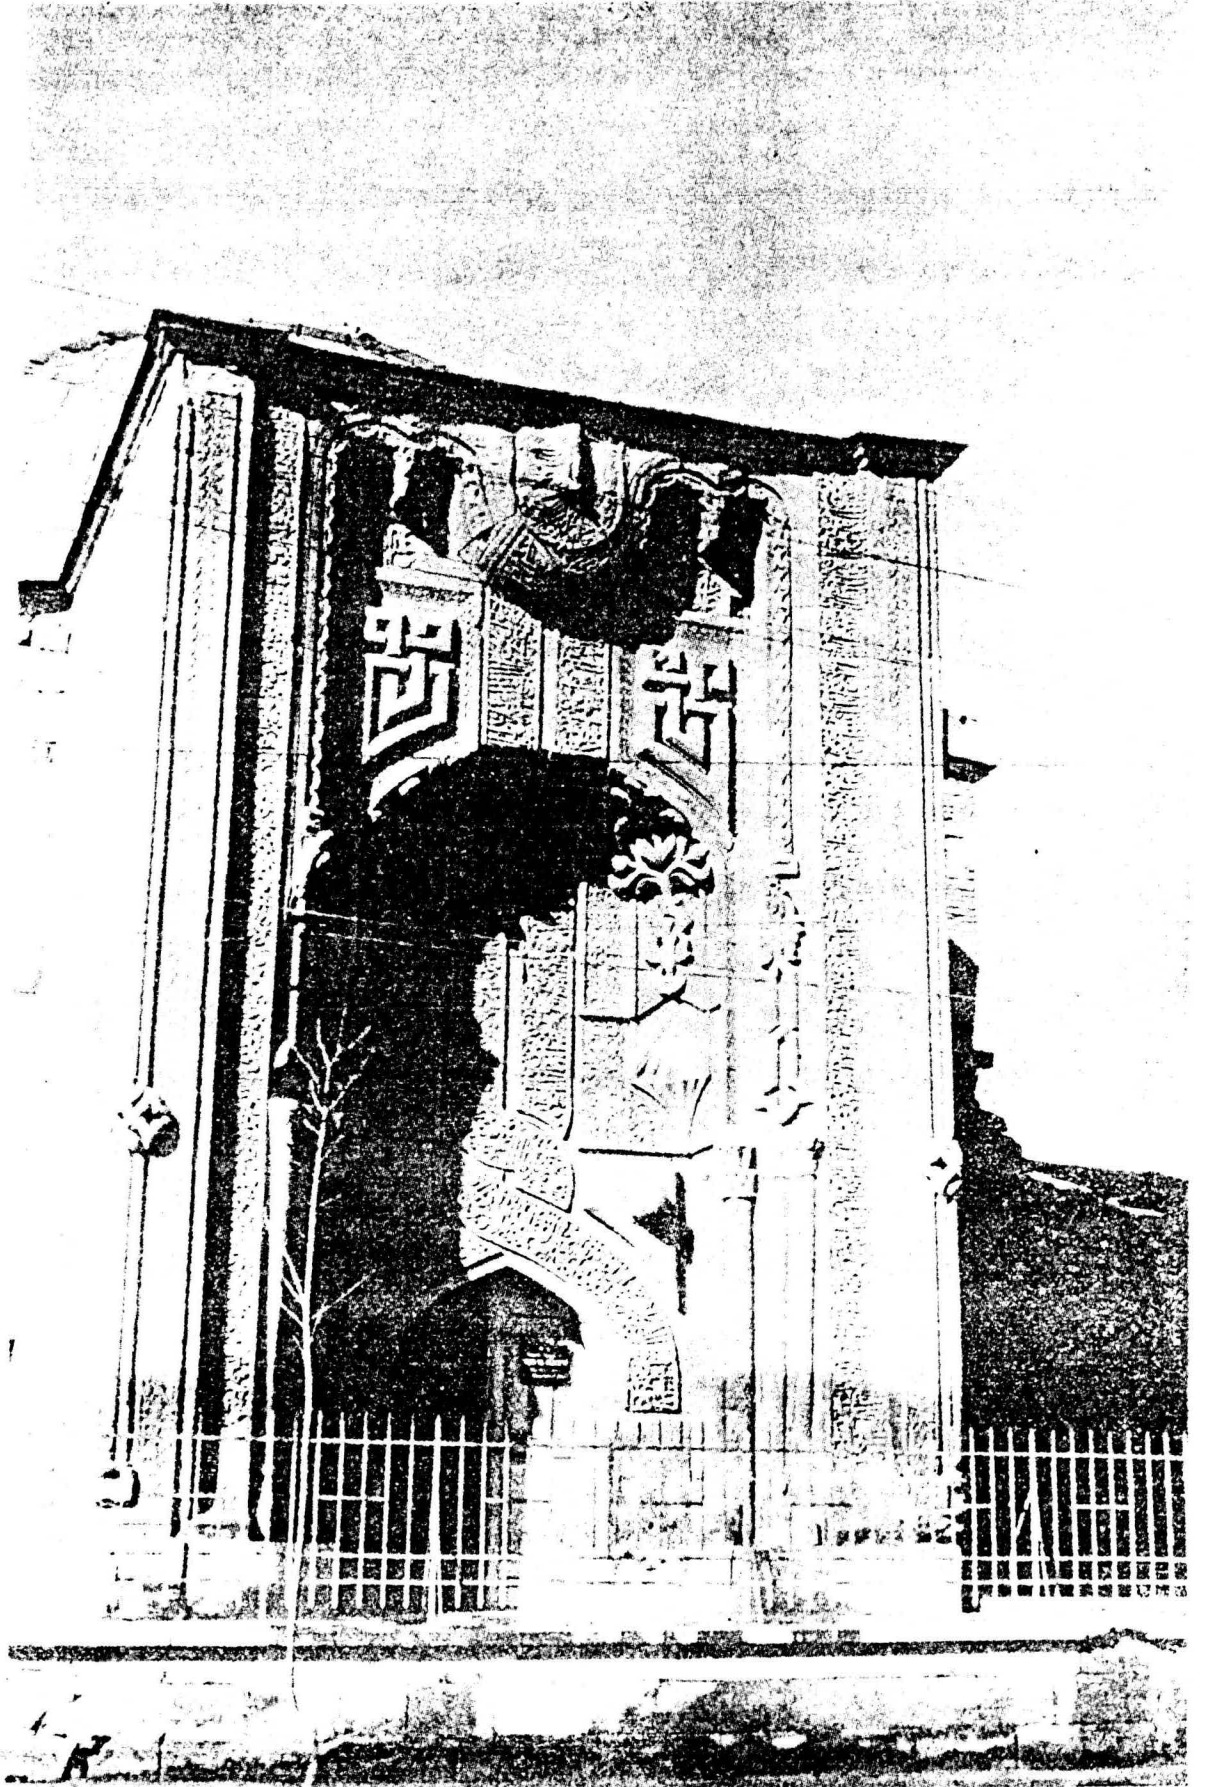
Resim : 2

Konya, İnce Minareli Medrese; taçkapısının gündüklü durumu.

makla birlikte, Yirminci yüzyılın başlarında yapılan uygulamalarda, bu boşlukların basit tamirlerle kapatıldıkları, ya da özellikle çerçevenin üst kısmındaki bozulmalarda, herhangi bir tamamlama yapılmadığı, yalnızca koruyucu bir saçakla yetinildiği gözlenmektedir. Konya'da Sahip Ata Camii, İnce Minareli, Karatay ve Sırcalı Medreseleri bu şekilde ele alınanlar arasındadır (Res. 2).⁽²⁾ İçlerinden yalnız Sırcalı Medrese'de 1969'dan sonra yapılan onarımlar sı-
