- "Safranbolu Asmazlar Konađı Restorasyon Projesi", Çevre, sayı:3, Mayıs-Haziran 1979, s.35-40 (MTRE Çalıřma grubu ile).

# Asmazlar Konağı Restorasyon Projesi, Safranbolu

Doğan Kuban, Nezih Eldem, Muzaffer Sudalı,  
Kani Kuzucular

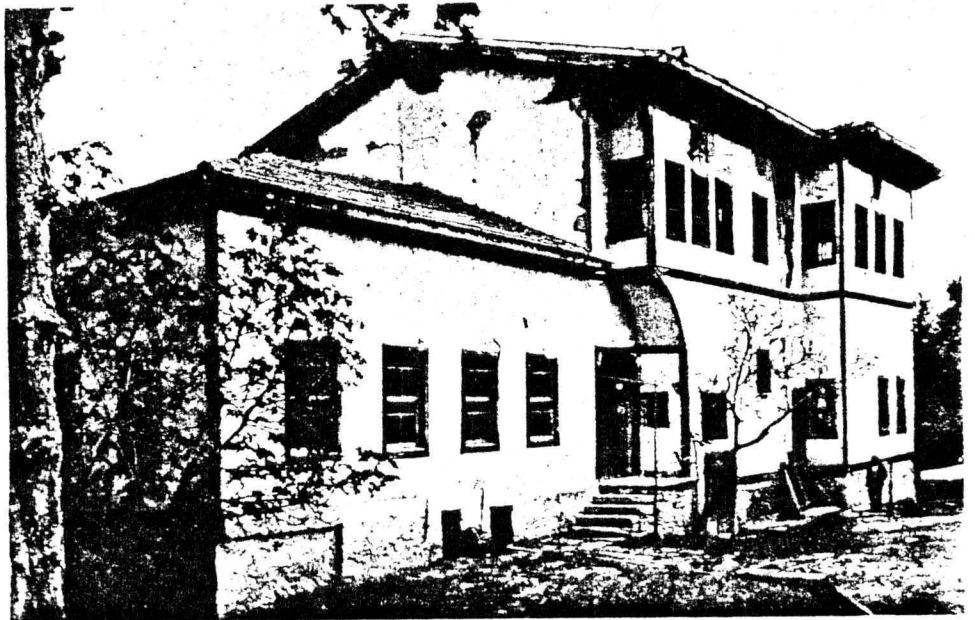
2  
yapının bugünkü durumu, zemin, 1. ve 2. kat planları, *ground floor and upper floor plans of the present situation*

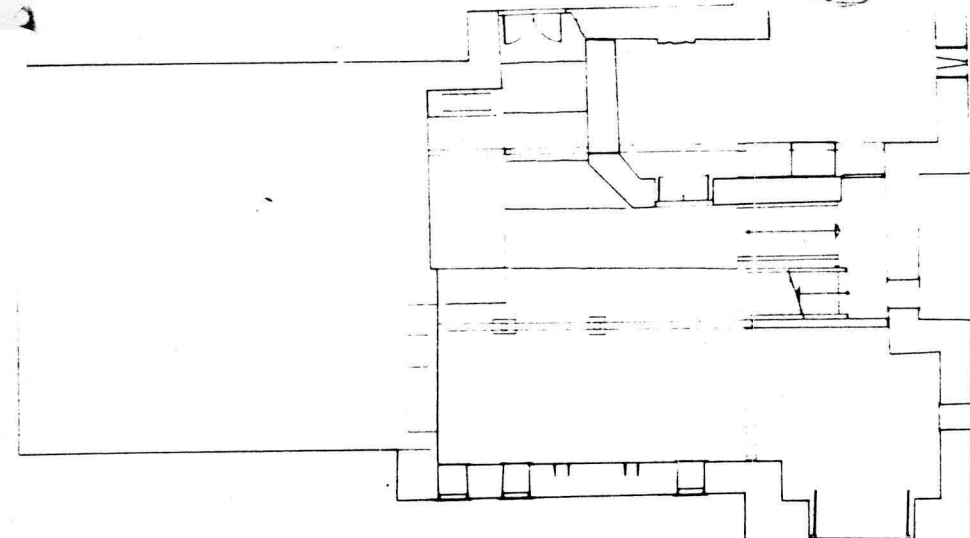
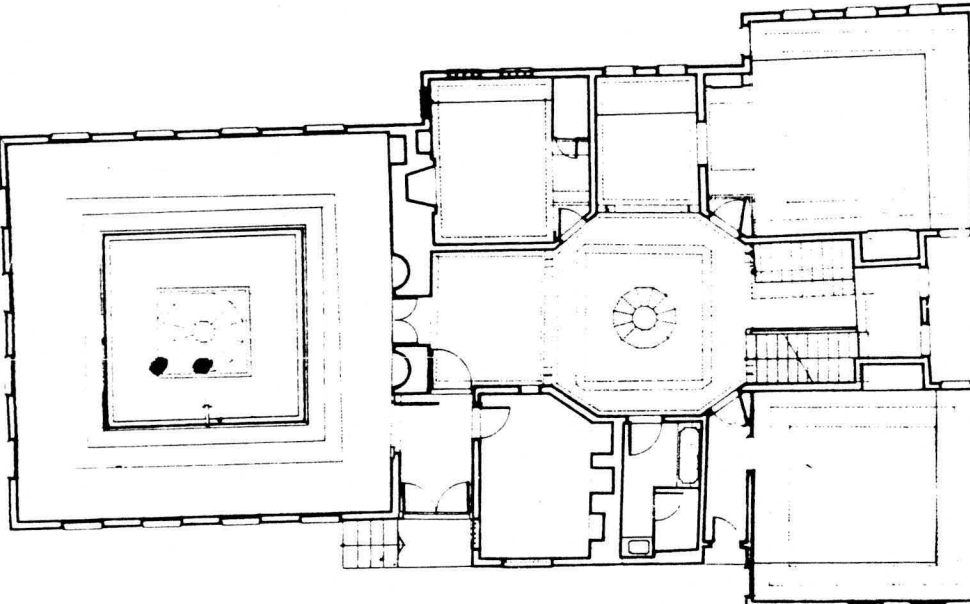
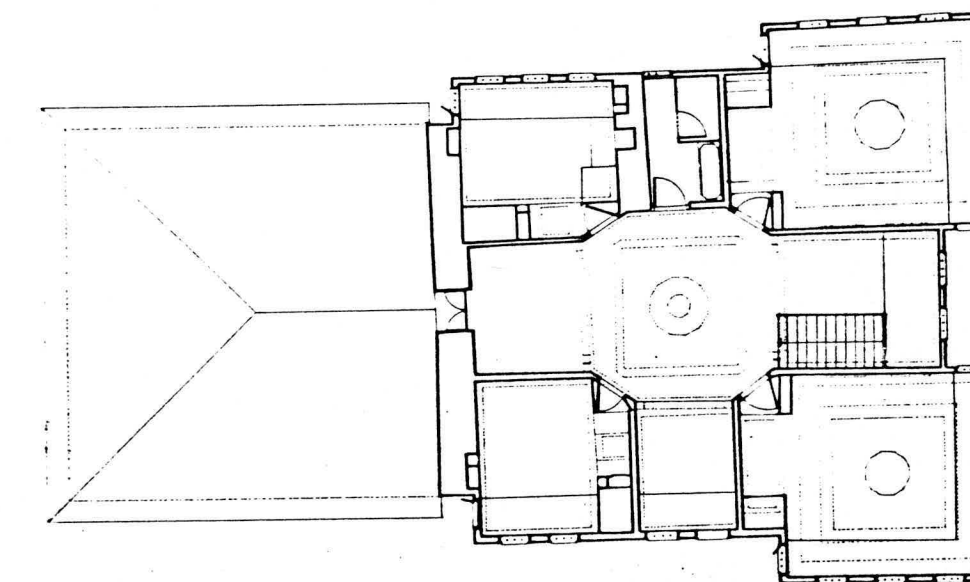
odrum kat, basement floor

- 1 lokanta, restaurant
- 2 mutfak, kitchen
- 3 WC, toilets
- 4 ısıtma merkezi, central heating

emin kat, ground floor

- 1 giriş, entrance
- 2 danışma, bekleme, reception and lounge
- 3 kahvaltı salonu, breakfast hall
- 4 eyvan, eyvan
- 6 yatak odaları, bedrooms
- 7 ofis, office
- 8 WC, toilet

Alt katta, taşlık dediğimiz bölüme yerleştirilmiştir. Dışarıdan gelecek gruplara da hizmet etmesi ve gerektiğinde TTOK tarafından başka işletmecilere kiralanması olasılığı bulunduğu üst katlarla bağlantısı kontrol altına alınmıştır.

Taşlığın moloz taş duvarları, ahşap dikme, kiriş ve payandaları, arnavut kaldırımı döşeli yol ve rampaları, ocak, yalak ve benzeri karakteristik elemanlarına dokunmadan bunların arasına serpiştirilen ahşap masalardan oluşan, 35-40 kişiye servis yapılabilen bir lokanta olarak düşünülmüştür. Büyük kemerli, taşlık kapısıyla doğu bahçesine, oturma teraslarına açılmaktadır.

Havuzlu oda bu amaçla kullanılacaktır. Odanın özgün ve mimari ile bütünleşmiş elemanlarından olan ve bugün yıkılmış bulunan köşe sedirleri yeniden yapılacak, bunların aralarına duvar boyunca yerleştirilecek uygun karakterli oturma yerleriyle havuz çevresinde bir dinlenme bölgesi oluşturulacaktır.

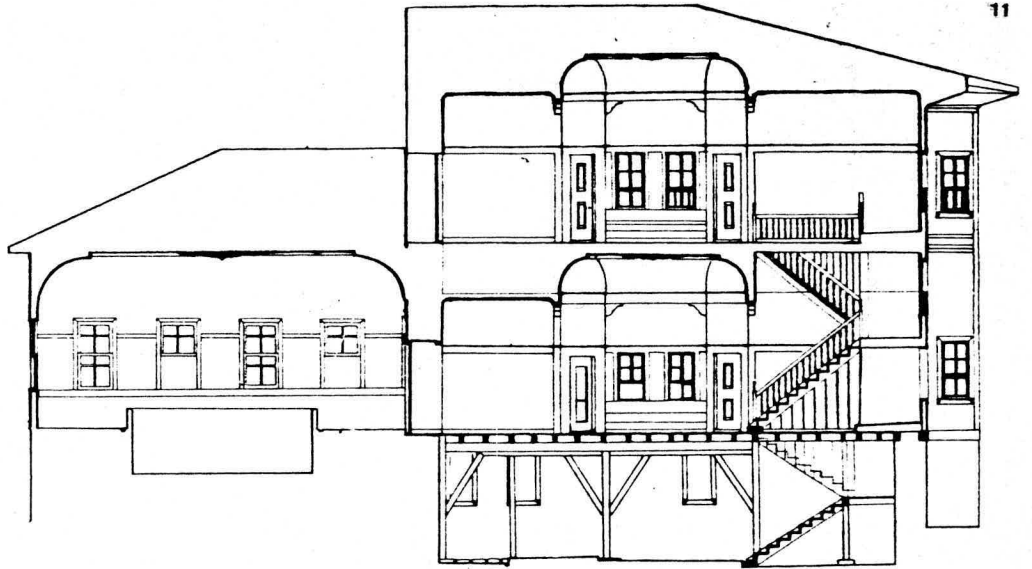
cut durumun uzunlamasına kesiti,  
*longitudinal section of the present situation*

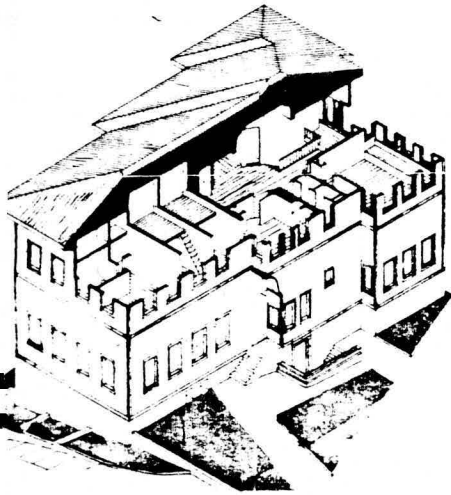
isometrik perspektif, *isometric view of the building*

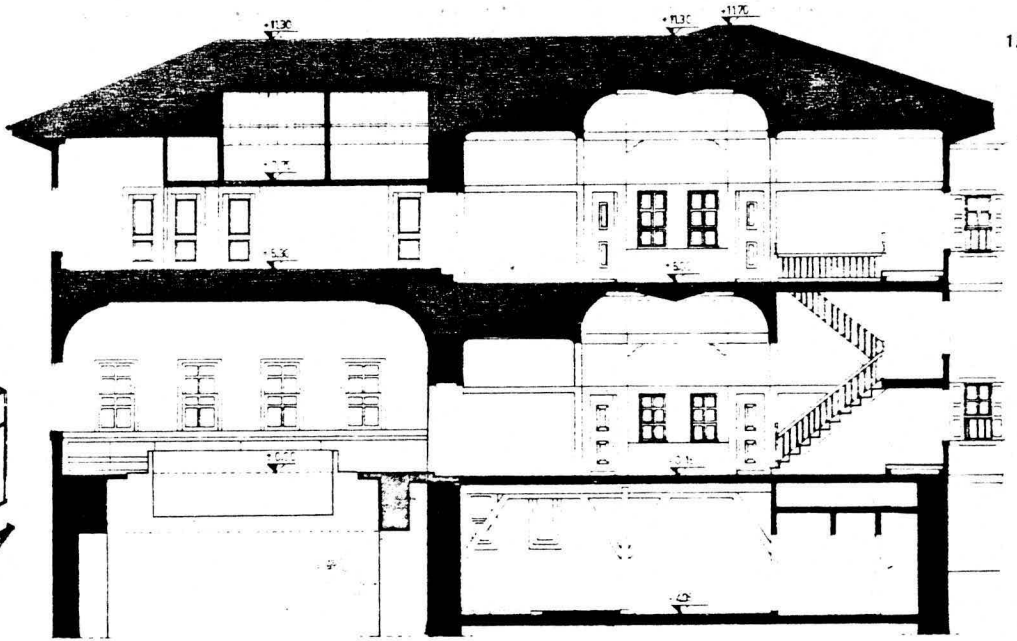
orasyondan sonraki durumun uzunlamasına kesiti,  
*longitudinal section after restoration*

Buna karşılık bugün mevcut olmayan havuzlu odanın üstündeki bölüm betonarme olarak yapılacaktır. Önerilen taşıyıcı sistemin mevcut moloz taş duvarlar üzerine oturtulması, bu duvarların yer yer taşıyıcı özelliklerini yitirmiş olmaları nedeniyle olanaksız görülmüştür. Bu nedenle yeniden inşa edilecek bu bölümün çatıdan zemine kadar bir bütün olarak kendi temellerine oturan bir sistem olmasına

karar verilmiş ve bunun için de mevcut melez duvarlar ile havuz istinat duvarları arasındaki, çepeçevre dönen boşluktan yararlanılmıştır. Önerilen sistem, bu boşluğa yapılacak temel dolgusu üzerine oturan dört adet temel kirişi ve bunların uçlarına yerleşen sekiz adet kolondan oluşmaktadır. Zemin katın dekoratif ahşap tavanı betonarme kaset döşemenin altına asılacak ve mevcut bagdadiler yenile-necektir. Çatı restitüsyon projesine uygun olarak tamamlanacak ve betonarme sistem üzerine oturan çelik makaslarla taşınacaktır. ■

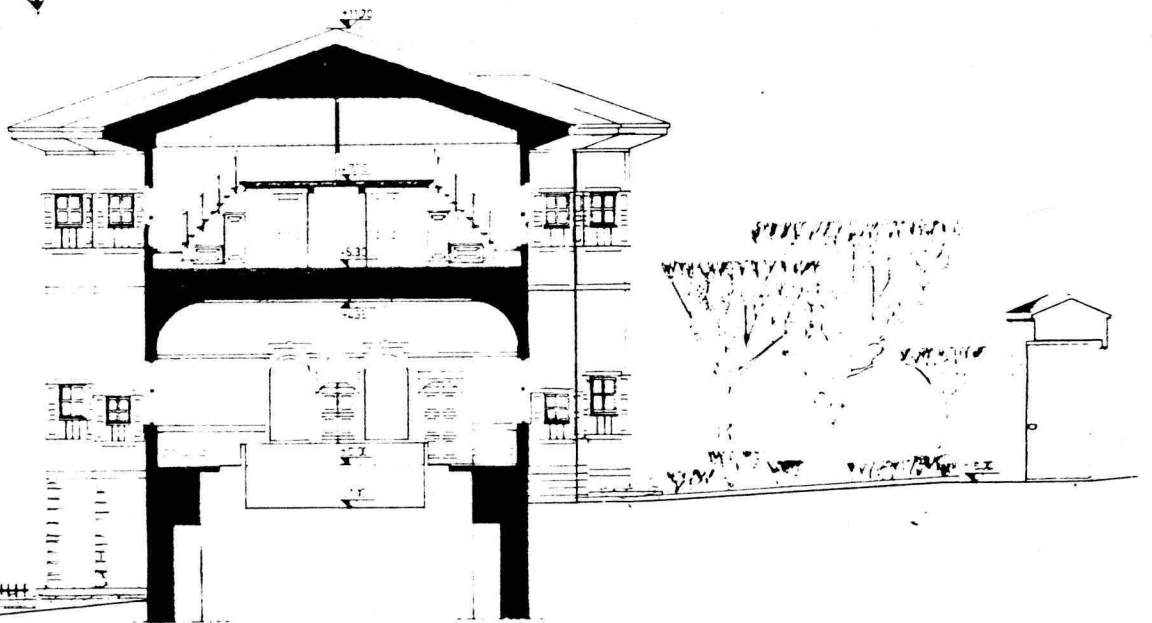
orasyondan sonraki durumun enine kesiti,  
*inverse section after restoration*
