• D Ü N D E N B U G Ü N E
İSTANBUL
A N S İ K L O P E D İ S İ

CERRAH MEHMED PAŞA KÜLLİYESİ

Fatih İlçesi'nde Cerrahpaşa semtinde yer almaktadır. 16. yy'n sonlarında Davud Ağa'nın mimarbaşılığı zamanında inşa edilen külliye'nin bânisi III. Mehmed'i sünnet eden ve onun padişahlığı zamanında da bir süre sadrazam olan Cerrah Mehmed Paşa'dır.

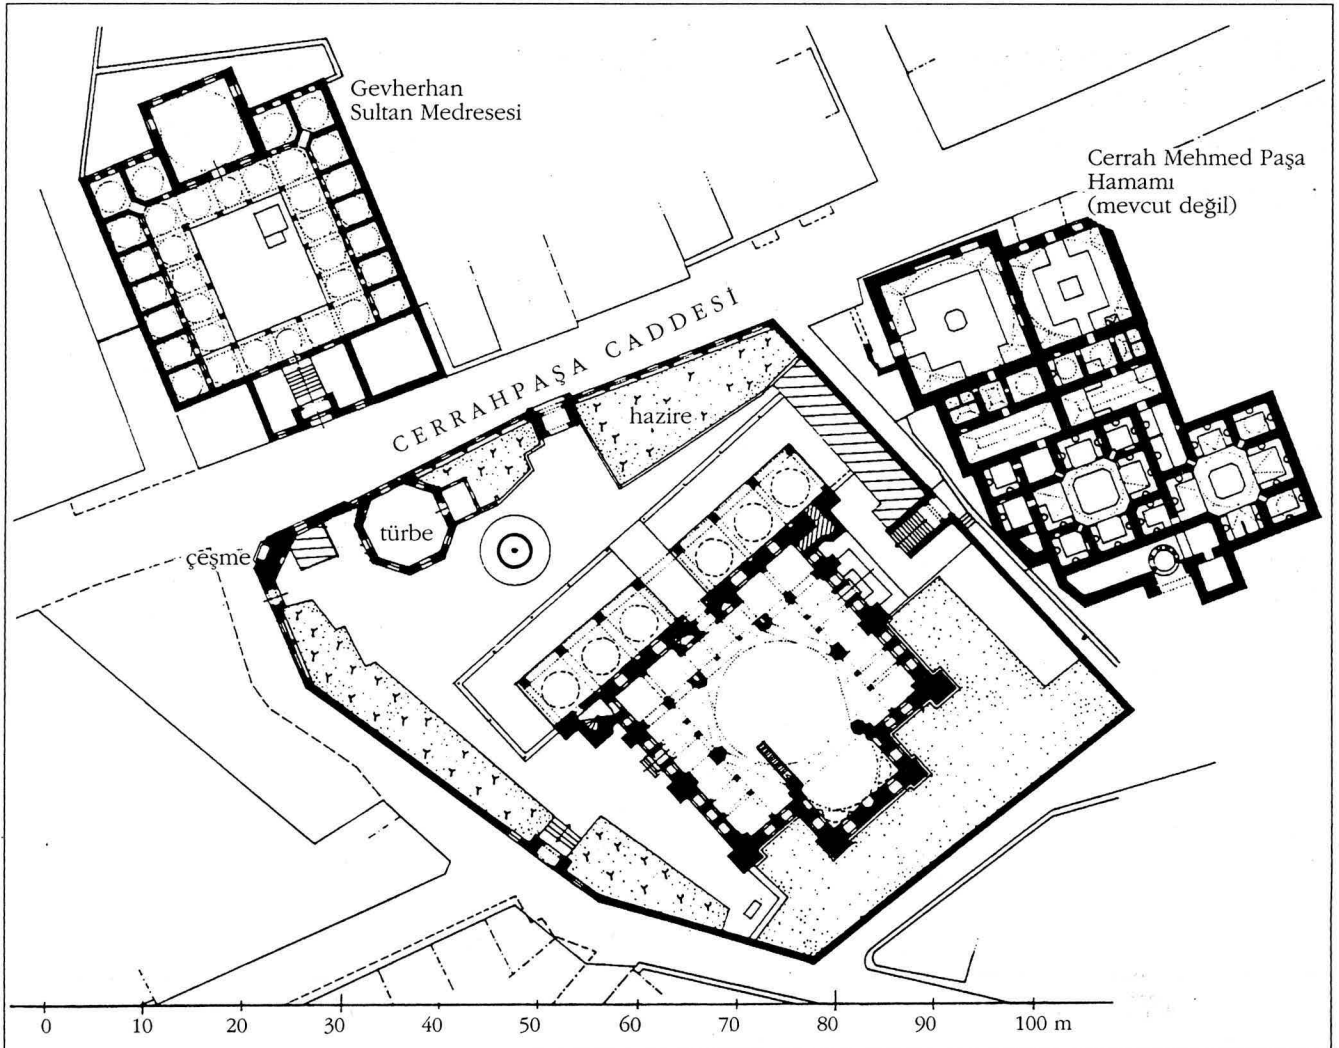
Cerrah Mehmed Paşa Külliyesi'nin vaziyet planı.
Müller-Wiener, *Bildlexikon / Alman Arkeoloji Enstitüsü*

Külliye'nin en önemli yapısını oluşturan cami, bir avlu duvarı içinde yer almaktadır. Yine avlu duvarı içinde caminin kuzeybatısında şadırvan, avlu duvarına bitişik olarak da türbe ile yanında muvakkithane binası bulunmaktadır. Avlunun kuzeyinde ve batısında zamanla avlu duvarına paralel olarak bir hazire

meydana gelmiştir. Dışta avlu duvarının batı köşesinde çeşme ile yolun karşısında medrese yer almaktadır. Caminin doğusunda ise vaktiyle çiftahamam bulunuyordu.

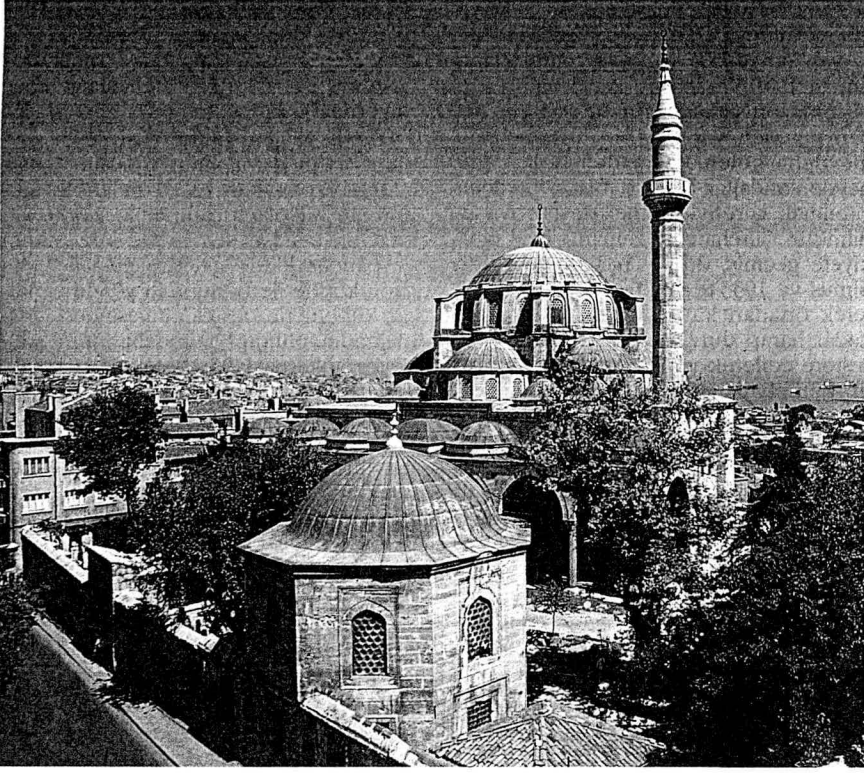
Cerrah Mehmed Paşa Külliyesi'nden genel görünüm.
Aras Neftçi

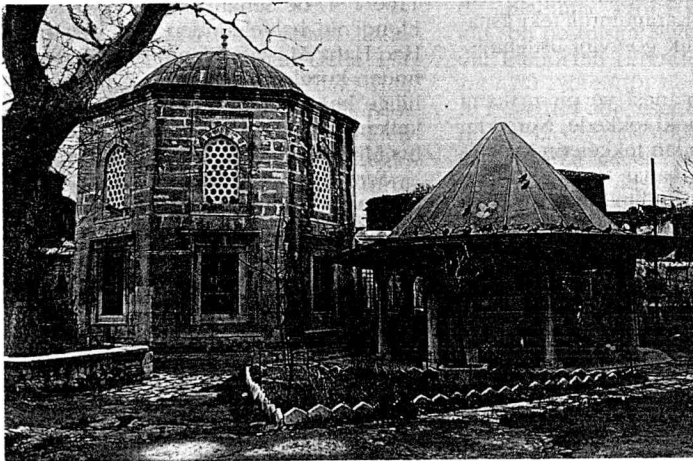
Külliye'nin avlusundan bir görünüm, türbe (solda) ve şadırvan. *Yavuz Çelenk, 1994*

Caminin kuzeybatısında avlu ortasında yer alan şadırvan, mermerden onaltıgen bir havuza sahiptir. Köşeleri yarım sütunlardan oluşan havuzun kenarları üstünde bir dizi palmet motifi vardır. Ayna taşları bir sade, bir sivri kaş kemerli olarak düzenlenmiştir. Kaş kemerli aynalıklarda kemer altında bir çiçek rozeti, kemer köşelerinde yapraklı kıvrık dal ve çiçek rozeti, yanlarda ise kıvrık dallar ve yaprak süslemeleri vardır. Baklavali başlıklara sahip sekiz sütun üzerine oturan, dıştan pramidal çatılı, içten beton kubbeli üst örtü, son restorasyonda yapılmıştır.

Türbe: Avlunun kuzeybatısında avlu duvarına bitişik yer alan türbe, sekizgen plana sahiptir. Kesme taş malzeme ile inşa edilmiş olan yapı kubbe ile örtülmüştür. Doğu cephesinde basık kemerli bir kapı açıklığı bulunan türbenin her cephesinde altlı üstlü birer penceresi vardır. Alt kat pencereleri dikdörtgen olup mermer söveli, üst kat pencereleri ise sivri kemerlidir. Türbe kuzeydeki pencereler ile avlu dışına açılmıştır. Kapısı önünde son yıllarda yapılmış olan ahşap direkli bir sundurma mevcuttur. İçi tamamen
