KONYA - BEYŞEHİR'DE EŞREFOĞLU SÜLEYMAN BEY HAMAMI

YILMAZ ÖNGE

**BAHA MATBAASI
İSTANBUL — 1968**

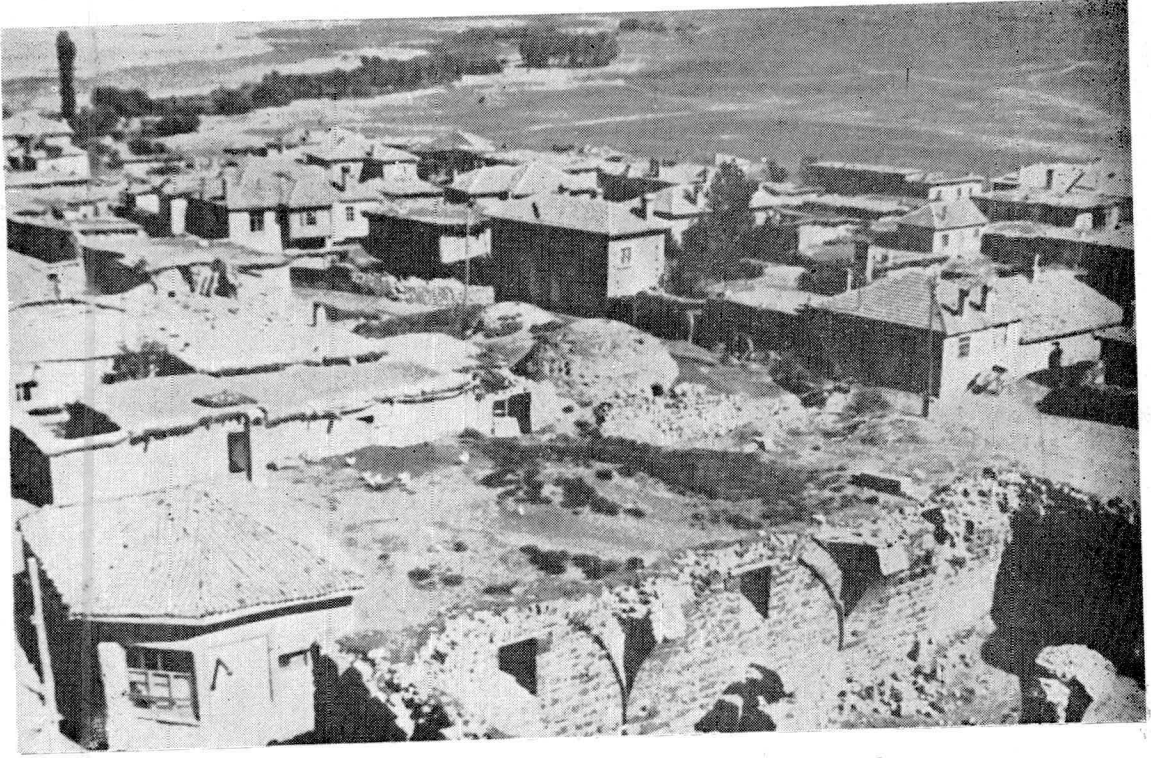
Resim 1 — Eşrefoğlu Süleyman Bey Camii Minaresinden
Hamamın ve Bedestenin Görünüşü

Beyşehir'de, üzerinde I. Sultan Ahmed'in tamir kitabesini taşıyan eski kule yapısı ile Eşrefoğlu Camii arasındaki yolun batısında ve bedestenin karşısında bulunan bu hamam, çevre zemininden itibaren 2,5 m. kadar toprağa gömülmüş ve oldukça harap vaziyettedir. (Resim I) İçerisi yukarıda Y. Akyurt Bey'in yazısında da beyan edildiği üzere kısmen samanlık, kısmen çöplük ve kümes olarak kullanılmaktaydı. Kadınlar ve erkeklere mahsus çifte hamam olarak inşa edilen Eşrefoğlu hamamının bugün ancak bir kısmı mevcuttur. Bu kısmın ise kadınlara mı, yoksa erkeklere mi ait olduğunu ilk bakışta katıyetle ayırdetmek mümkün değildir. Ancak, mevcut yapının bedesten tarafına açılan ve bugün toprağa gömülmüş halde bulunan giriş kapısına bakarak erkekler hamamı olduğunu tahmin edebiliriz. Zira, bilindiği üzere çifte hamamlarda kadınlar kısmının kapısı genellikle ve zaruret olmadıkça ana

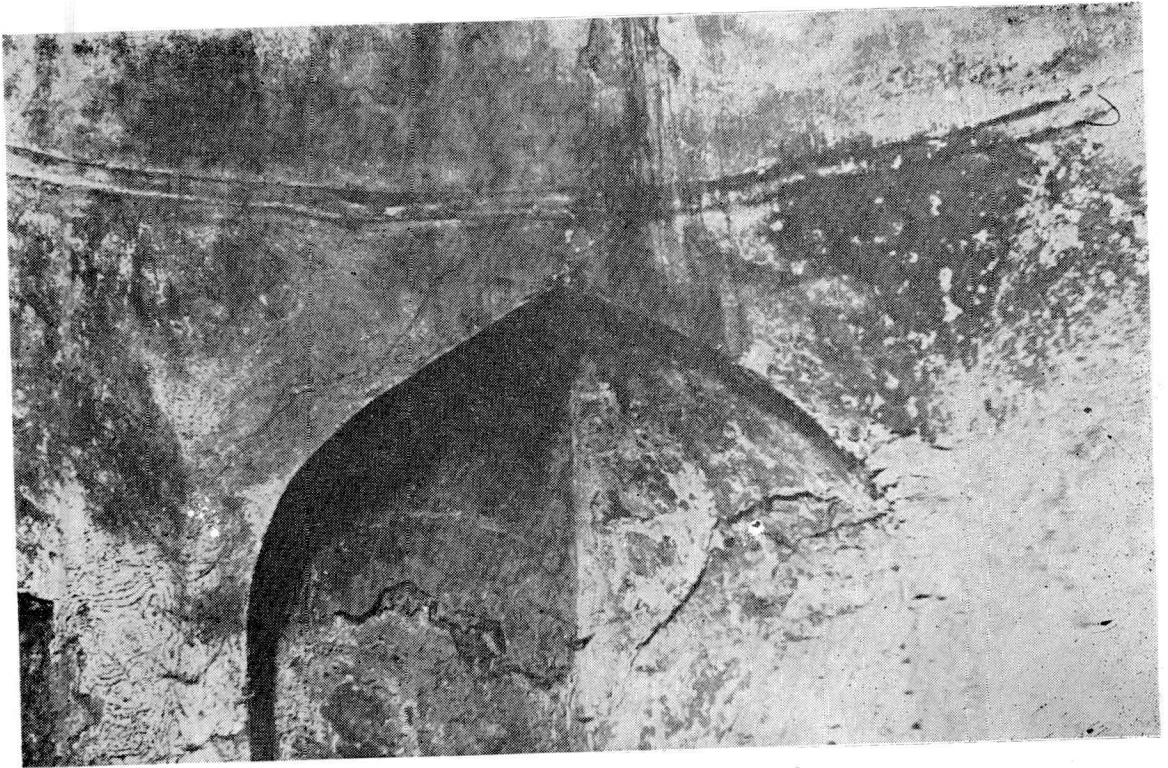
Resim 2 — Soyunma kısmı köşe trompları

Soyunma kısmının büyük kubbesi duvarlara ve köşelerde, üçgen kesitli plastik şeklinde zemine kadar inen ayaklara istinat ettirilmiş sivri kemerli tromplara oturtulmuştur. (Resim 2) Soyunma mahallinin kare plânı, gerek bu tromplar ve gerekse bunların iki yanında yer alan üçgenlerle kubbenin dayirevî kaidesine bağlanmıştır. Kubbe eteğinde basit bir silme mevcuttur. Kubbenin merkezinde dıştan içeriye doğru daralan bir ışık feneri boşluğu ve bunun etrafında asimetric bir şekilde tertiplenmiş üçlü gözler içeriye aydınlatmaktadır. Soyunma kısmının taş döşemesi ve ortada mevcut olduğunu tahmin ettiğimiz havuzu, harap olmuştur. Evvelce duvar diplerinde çepeçevre dolaşan ve izlere göre 90 cm. genişliğinde olan soyunma sekilerinin (muhtemelen muhdes) bâkiyeleri görülmektedir.

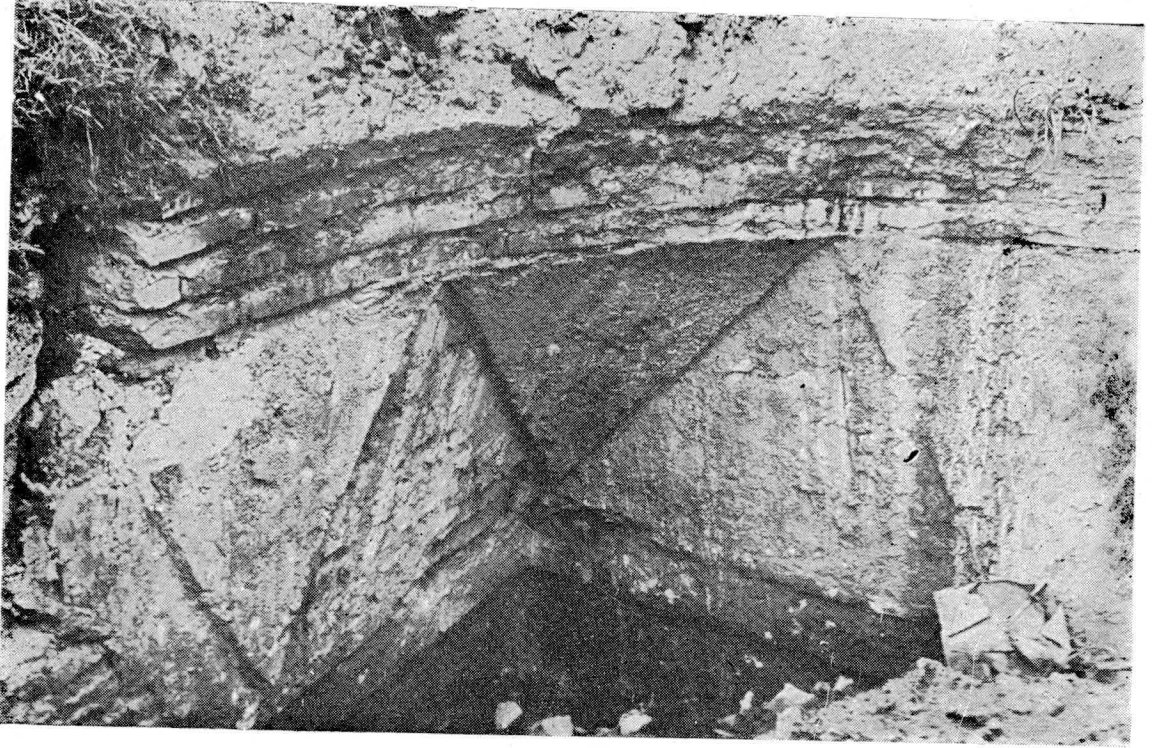
Resim 3 — Soğukluk kısmı kubbe üçgenleri

(III) No. lu kubbeli oda soğukluk-tur. Plân itibariyle kareye yakın bir dikdörtgen şekil gösteren bu kısım, çıkıntılı bir etek silmesinden itibaren köşe üçgenleri ile geçilen onikigen üzerine 3,40 m. çapında bir kubbe ile örtülmüştür. (Resim 3) Ancak bugün bu kubbe, kısmen çökmüş ve odanın içi molozla dolmuştur. Bu odanın (IV) No. lu hacme ve (V) No. lu sıcaklık hücrelerinde açılan biri basık diğeri sivri kemerli kapılarında, firuze sırlı tuğlaların bâkiyeleri görülmektedir.

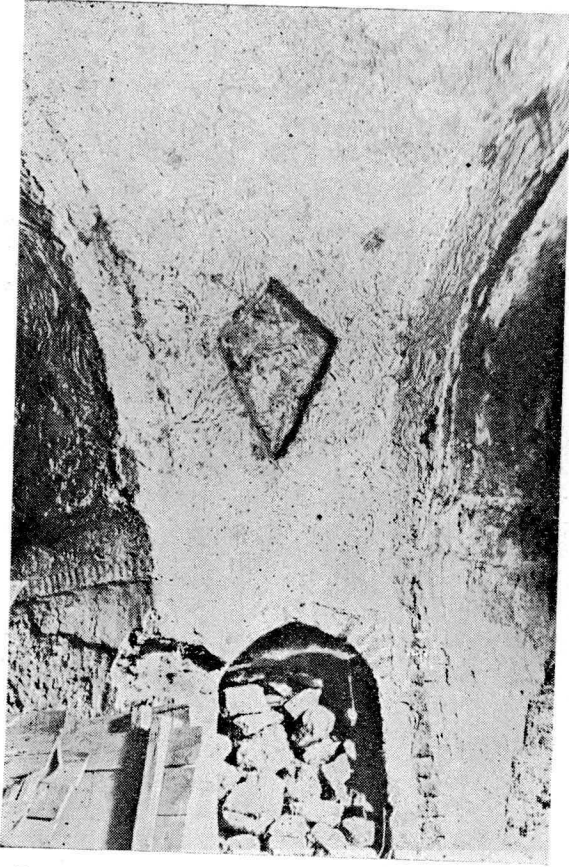
Resim 4 — Sıcaklık kısmı köşe halveti girişi

(V) No. lu köşe hücre vasıtasıyla, merkezi bir kubbe etrafında haçvarî bir şekilde tertiplenmiş sivri tonozlu, dört eyvan ve köşelerde kubbeli birer halvetten ibaret sıcaklık kısmına girilmektedir. Sıcaklığın bu şeması klâsik Osmanlı hamamlarında da çok sık görülür. (İstanbul Edirnekapı Mihrimah, Sultan Ahmet Ayasofya, Bayazıt hamamları gibi) Halvetlere, eyvanların arasındaki dar duvar sathlarına açılmış sivri kemerli köşe kapıları ile geçilmektedir. (Resim 4) 5,25 m. çapındaki sıcaklık kubbesi, bu kapı kemerlerinden itibaren genişliyerek yükselen pantantifler ve eyvan kemerlerine oturtulmuştur. Kubbenin merkezinde yine dıştan içeriye doğru daralan 90 cm çapında bir ışık feneri boşluğu vardır. Halvet kapılarının üstlerindeki pantantiflerde ise baklava şeklinde, duvar sathından içerlek birer ayna görülmektedir. Bu hamamda görüldüğü gibi baklava veya üçgen şeklindeki pantantif aynalarına Selçuklu ve Beylik devri binalarının bil-

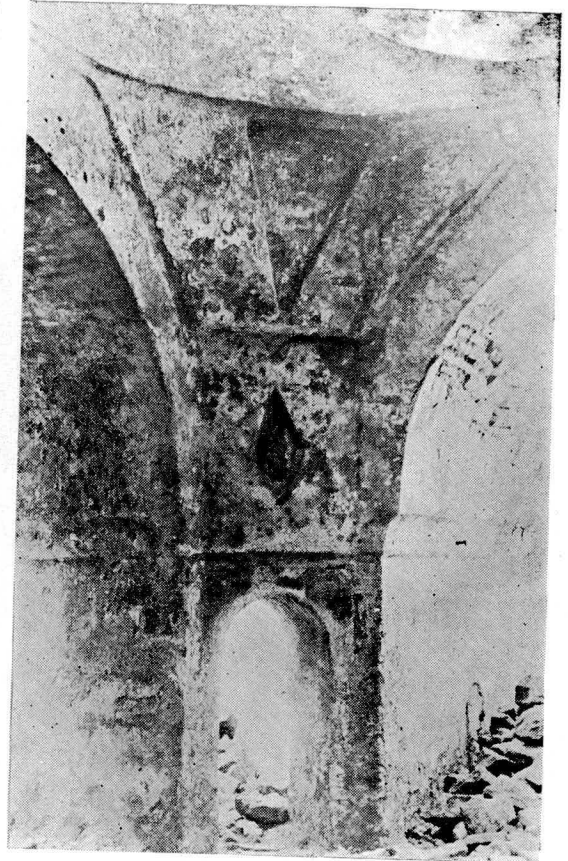
Resim 5 — Sivrihisar - Seydiler hamamı sıcaklık kısmı köşe halveti girişi

hasa tuğla kısımlarında sık sık rastlanmaktadır. Konya'da Sahip Ata Hanıkahında yine köşe odalarının kapıları üzerinde (XIII.y.) üçgen şeklinde, Sivrihisar Seydiler hamamı sıcaklığında yine köşe hücrelerinin kapısı üzerinde (XIV.y.y.) baklava ve üçgen şeklinde (Resim 5) aynalar mevcuttur. İlk nazarda bu çukur satırların evvelce çini v.s. plâklarla süslenmiş olduğu hatıra gelirse de, bu hususta fikir verebilecek hiç bir örnek elimize geçmemiştir.

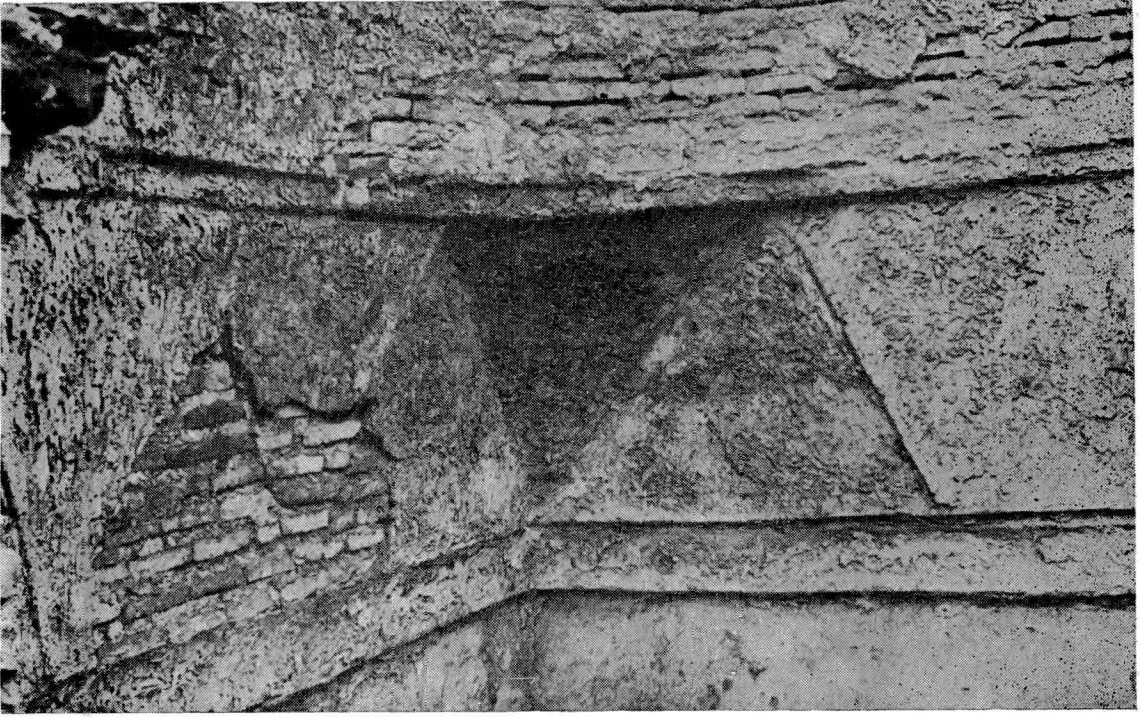
Resim 6 — Köşe halvetinde kubbe üçgenleri

Bunlardan (V) No. lu hücre oldukça iyi durumdadır. Basit konkav bir etek şilmesinden başlayarak köşe üçgenleri ile teşkil olunan onikigen üzerinde 2.70 m. çapındaki bir kubbe ile örtülmüştür. (Resim 6) Bu hücrelerin sıcaklığa açılan köşe kapıları dolayısıyla 3.00×3.00 m. ebadındaki kare plân ancak kapı üzerinden itibaren düzgün bir şekil gösterir. (Resim 7). (VII) No. lu odada, zeminden 30 cm. yüksekliğinde çok basit iki mermer köşe kurnası mevcut ise de bunların son zamanlarda buraya konmuş olduğu bellidir.

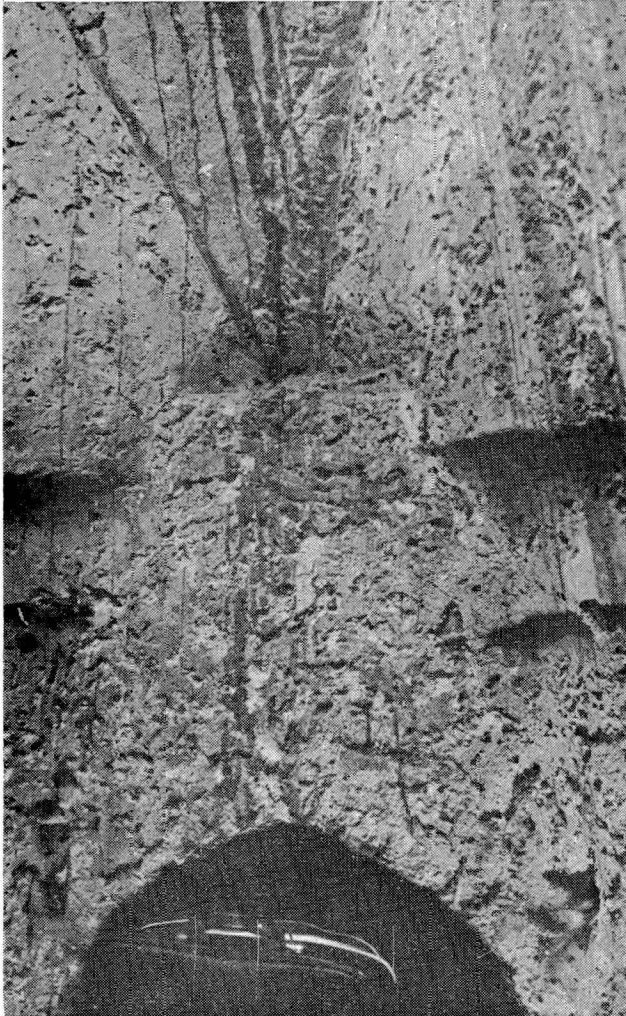
Resim 7 — Köşe halveti girişinin iç görünüşü

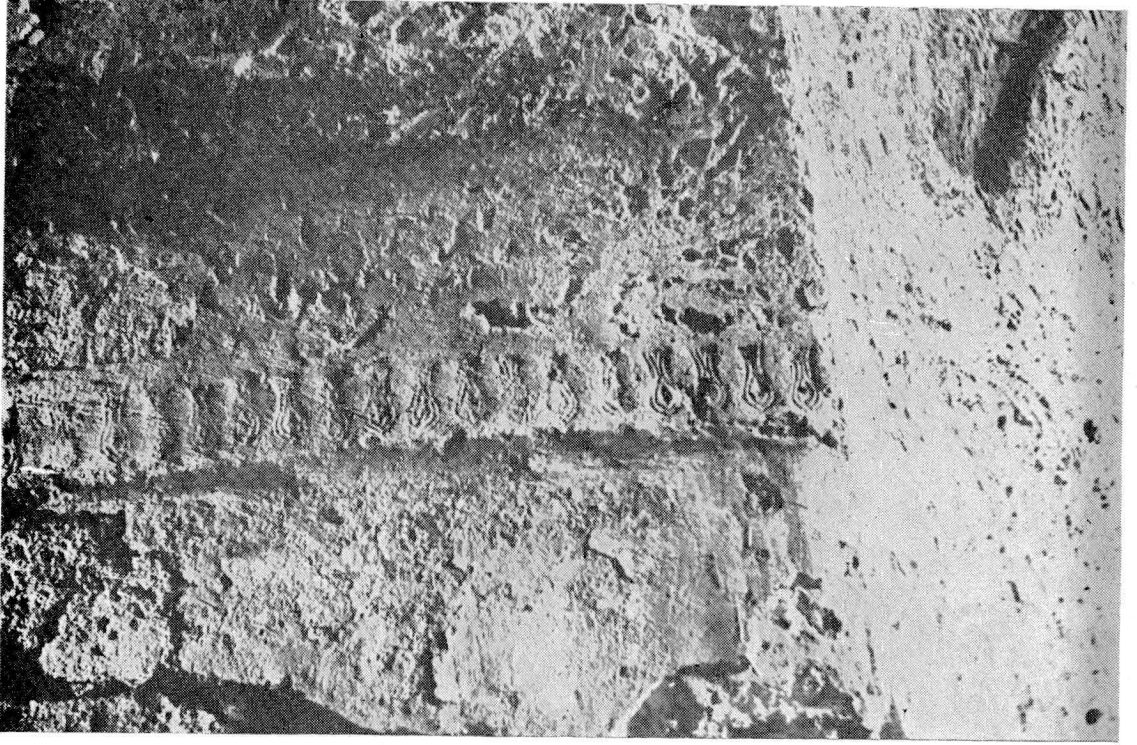
Resim 8 — Sıcaklık kısmı eyvanlarında tonoz özengi profili ve süslemesi

Sıcaklık kısmının eyvanlarında tonoz özengileri ve köşe halvetlerinin duvarları, sıva üzerine kalıp basma usûlü yapılmış fevkalâde enteresan tezyinî bordürler ihtiva etmektedir ki, Eşrefoğlu hamamının bugün bilinen yegâne süslemesidir. (Resim 8-9). Bir kuşak şeklinde duvarlarda dolaşan bu tezyinat en iyi şekilde (VII) No. lu köşe halvetinde kalabilmiştir. Bu kuşak, kubbenin istinat ettirildiği, üçgenlerle teşkil edilmiş kasmağın 70 cm. kadar altında dolaşmakta olup, 7 cm. lik bir bordüd ile bunun üstünde içleri rumilerle tezyin edilmiş ve tepeleri bir lâle şeklinde nihayetlenen palmet motiflerinden ibarettir. (Resim 10, Şekil 1). Bu şekilde içi rumîlerle süslü ve yanyana sıralanmış palmetlerden teşekkül eden tezyini kuşakları Anadolu'da ekseriya camilerin alçı mihraplarında, hamamlarda türbelerin duvarlarında ve sandukalarında, medreselerin dershanelerinde de görmekteyiz. Benzeri olarak Akşehir Turabî Türbesi (XIV.y.y.) (Şekil 2) ve İshaklı'daki Çifte Hamamın soyunma kısmı duvarlarındaki dekorasyonu zikredebiliriz. (XV.y.y.) (Şekil 3).

tifli kalıbın muhtelif şekillerde ve serbest olarak kullanılması ile üçlü, beşli yıldız kompozisyonları tatbik edilmiştir. (Resim 11). Sıcaklık eyvanlarının tonoz özengi-lerinde ise yine sadece bu lâle motifli kalıplar yan yana bir sıra teşkil edecek şekilde kullanılmıştır. (Resim 8)

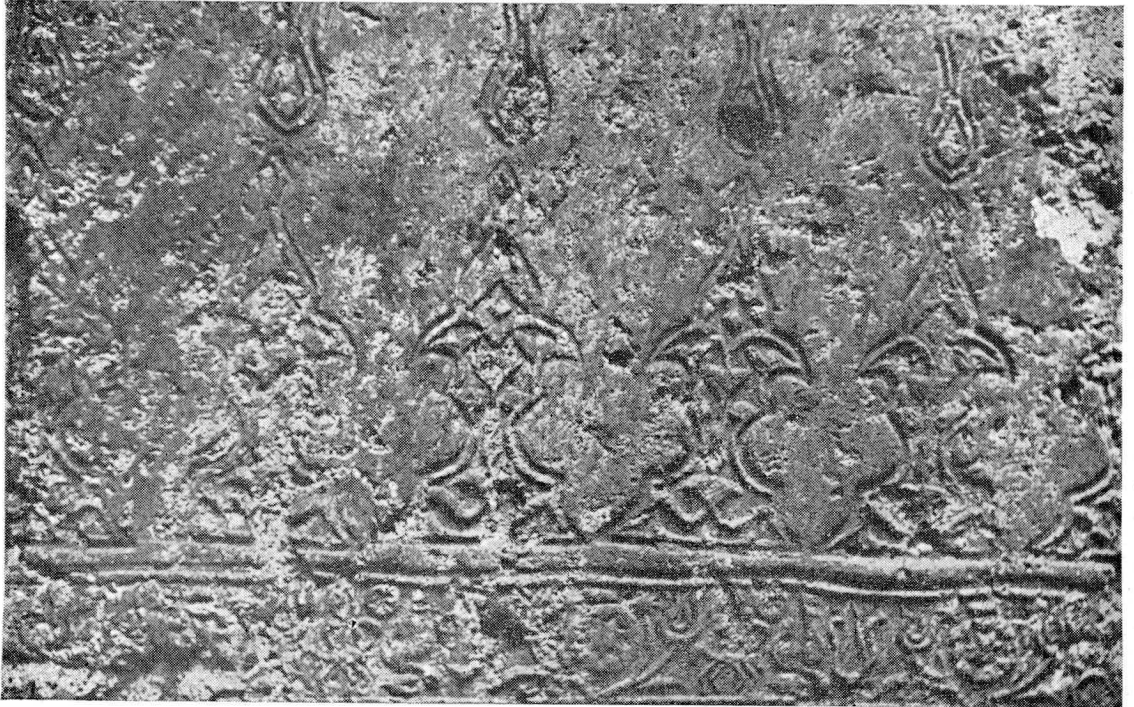
Resim 9 — Köşe halvetinde duvar sıvaları üzerindeki kalıp basma süsleme

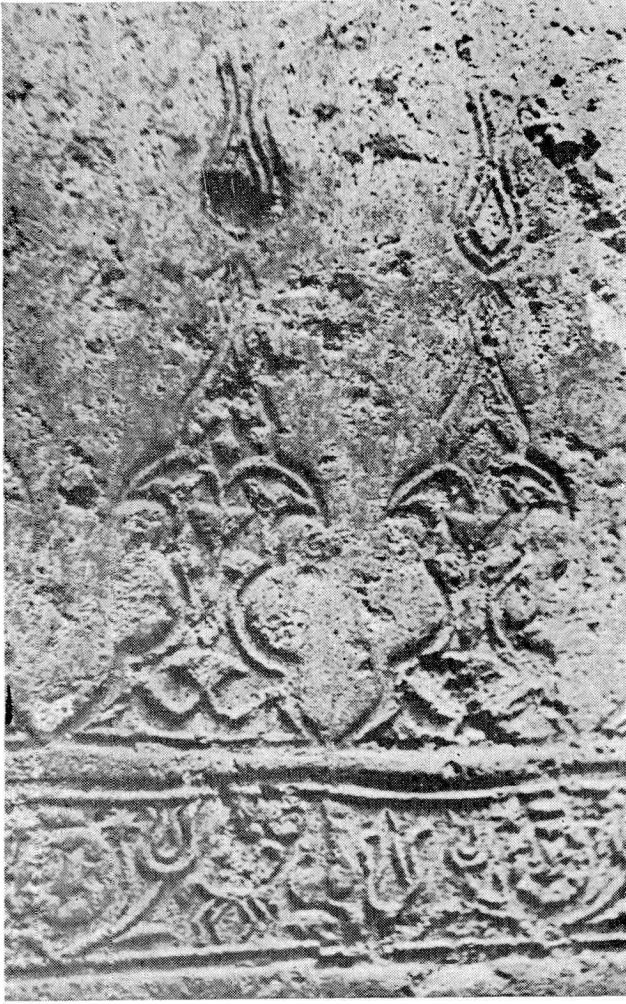
Resim 10 — Köşe halvetinde duvar sıvaları üzerindeki kalıp basma süsleme

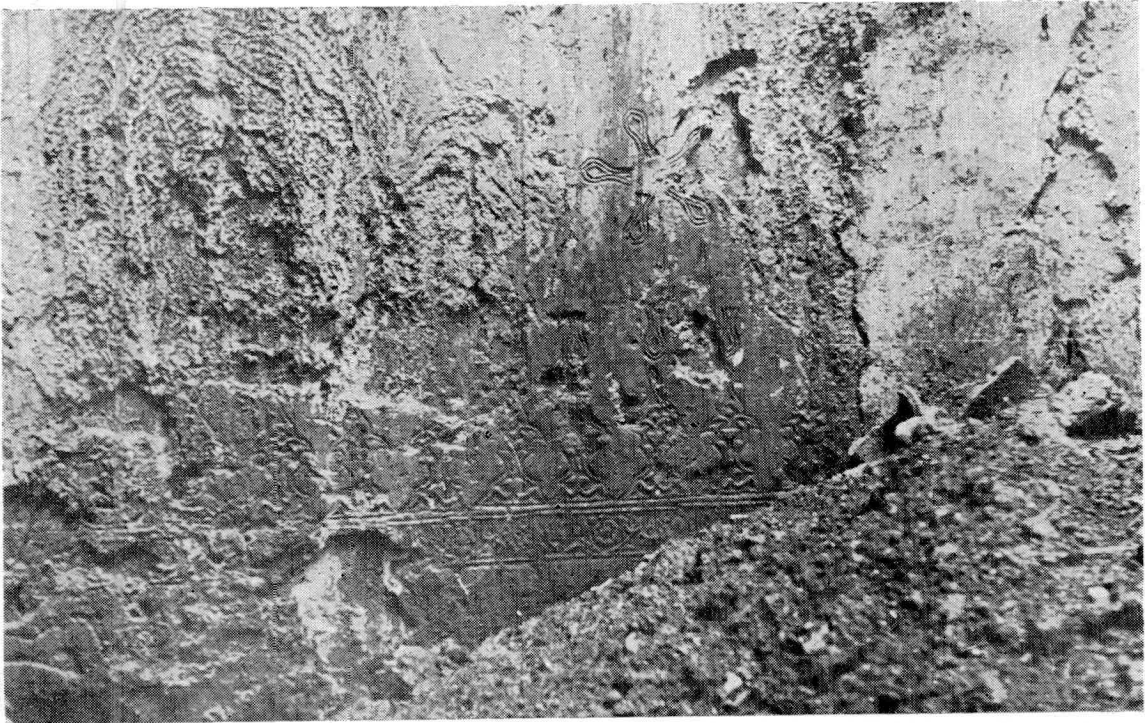
Resim 11 — Köşe halvetinde duvar sıvaları üzerindeki kalıp basma süsleme

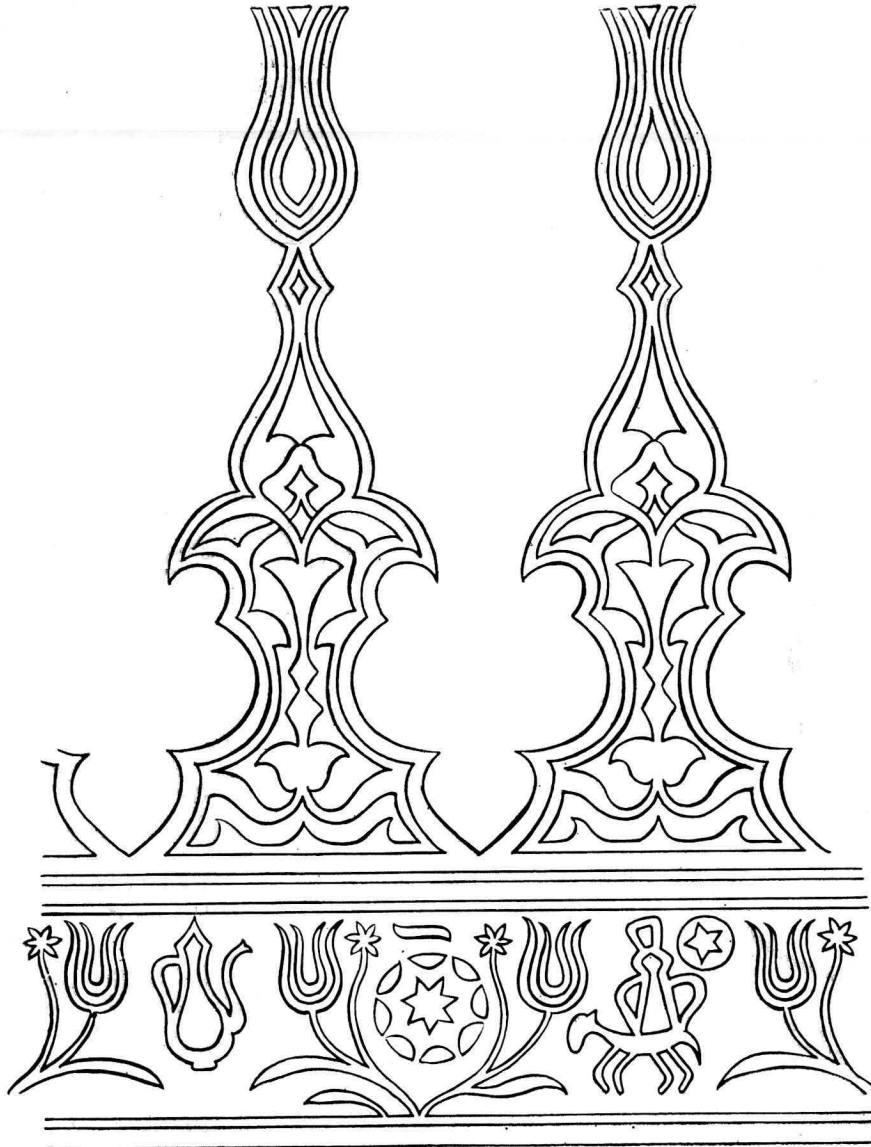
Şekil 1 — Konya - Beyşehir Eşrefoğlu Süleyman Bey Hamamı sıcaklık kısmı köşe halvetlerinde duvar sıvası üzerine kalıp basma usulü ile süsleme.

Alttaki ince bordürde, merkezinde yedi köşeli bir yıldızın bulunduğu bir madolyon ile bunun üstünde buluta veya enli bir yaprağa benzeyen bir motif ve bunları kuşatan stilize çiçeklerden ibaret kompozisyon, muayyen aralıklarla tekrarlanmıştır. Bunlar arasındaki boşlukların solunda stilize bir ibrik motifi, sağında ise yine çok stilize olarak, yürüyen bir hayvan üzerinde duran bir insan (?) figürü ile bunun omuzu hizasında, içinde beş köşeli bir yıldız bulunan küçük madolyon yerleştirilmiştir. Bu dikkate değer motifler topluluğunun hangi fikri ifade ettiğini anlayamadık. Biz, burada eski İran, Asur, Eti ve Frig sanat eserlerinde sık sık rastlanan, yürüyen hayvanlar üzerinde ayakta duran Tanrı figürleri ile bu kompozisyonun bir alâkası bulunabileceğine işâret ederek, ilmî bir araştırma ve açıklamayı Türk Sanat Tarihçilerine bırakmayı uygun görüyoruz. Şimdilik mukayese için de Asur silindir mühürlerinden ve Hitit kaya kabartmalarından (Şekil 4) birer örneği yazımıza ekliyoruz.

Bütün bu şekiller üç ayrı kalıp ile meydana getirilmiştir. Alttaki figürlü bordür takriben 17 cm. lik ayrı bir kalıptır. Bunun üstündeki palmetli kompozisyon ve palmetlerin tepelerindeki stilize lâle motifi de ayrı ayrı kalıplardır. Hattâ palmetli sıranın daha yukarılarında yer alan sıvalı satırlara sadece lâle mo-

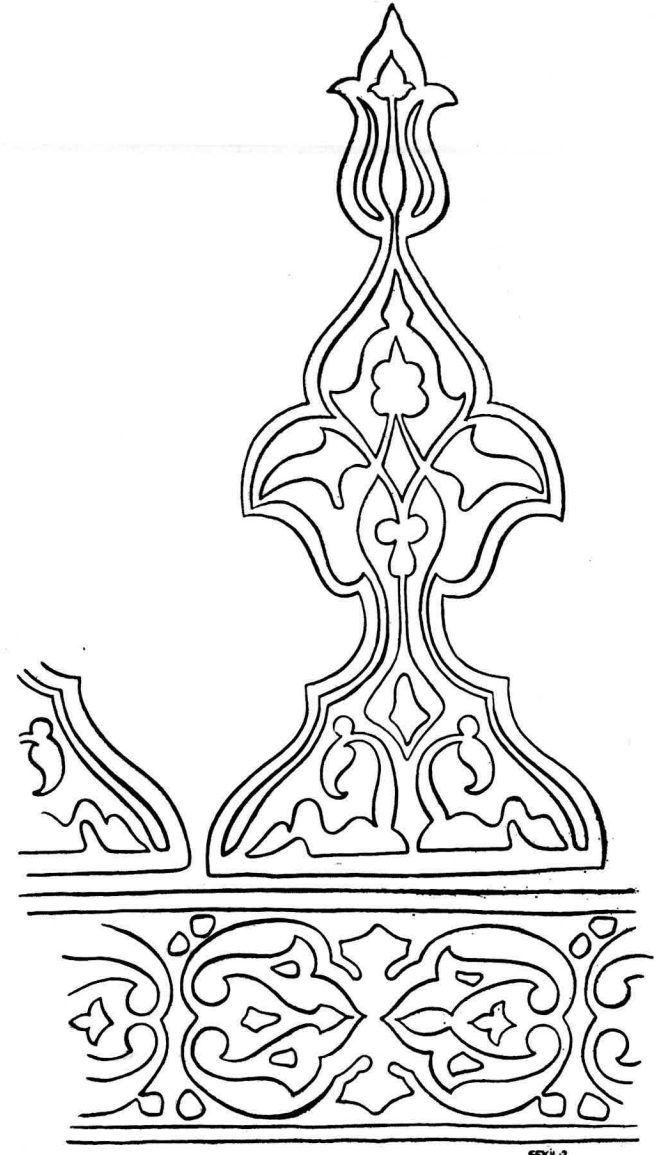
Şekil 2 — Konya - Akşehir Torabi Türbesi duvarlarında sıva üzerine kalıp basma usulü ile süsleme.

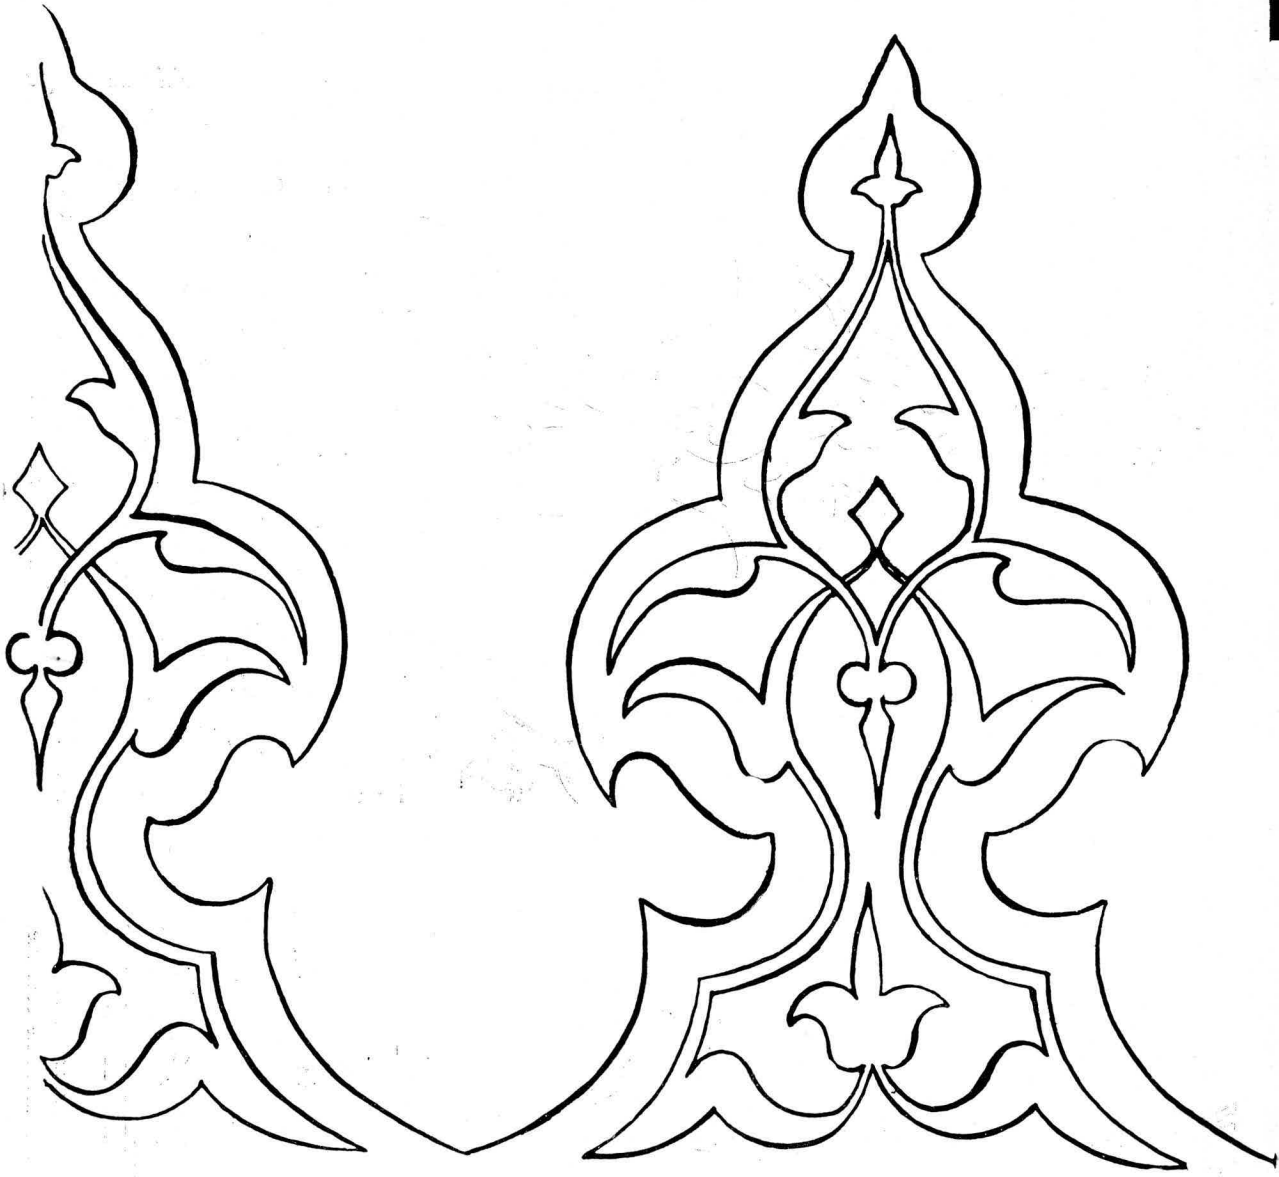
Şekil 3 — Afyon - Sultandağı (İshaklı) Çifte Hamamın soyunma kısmı duvarlarında sıva üzerine kalıp basma usulü ile süsleme.

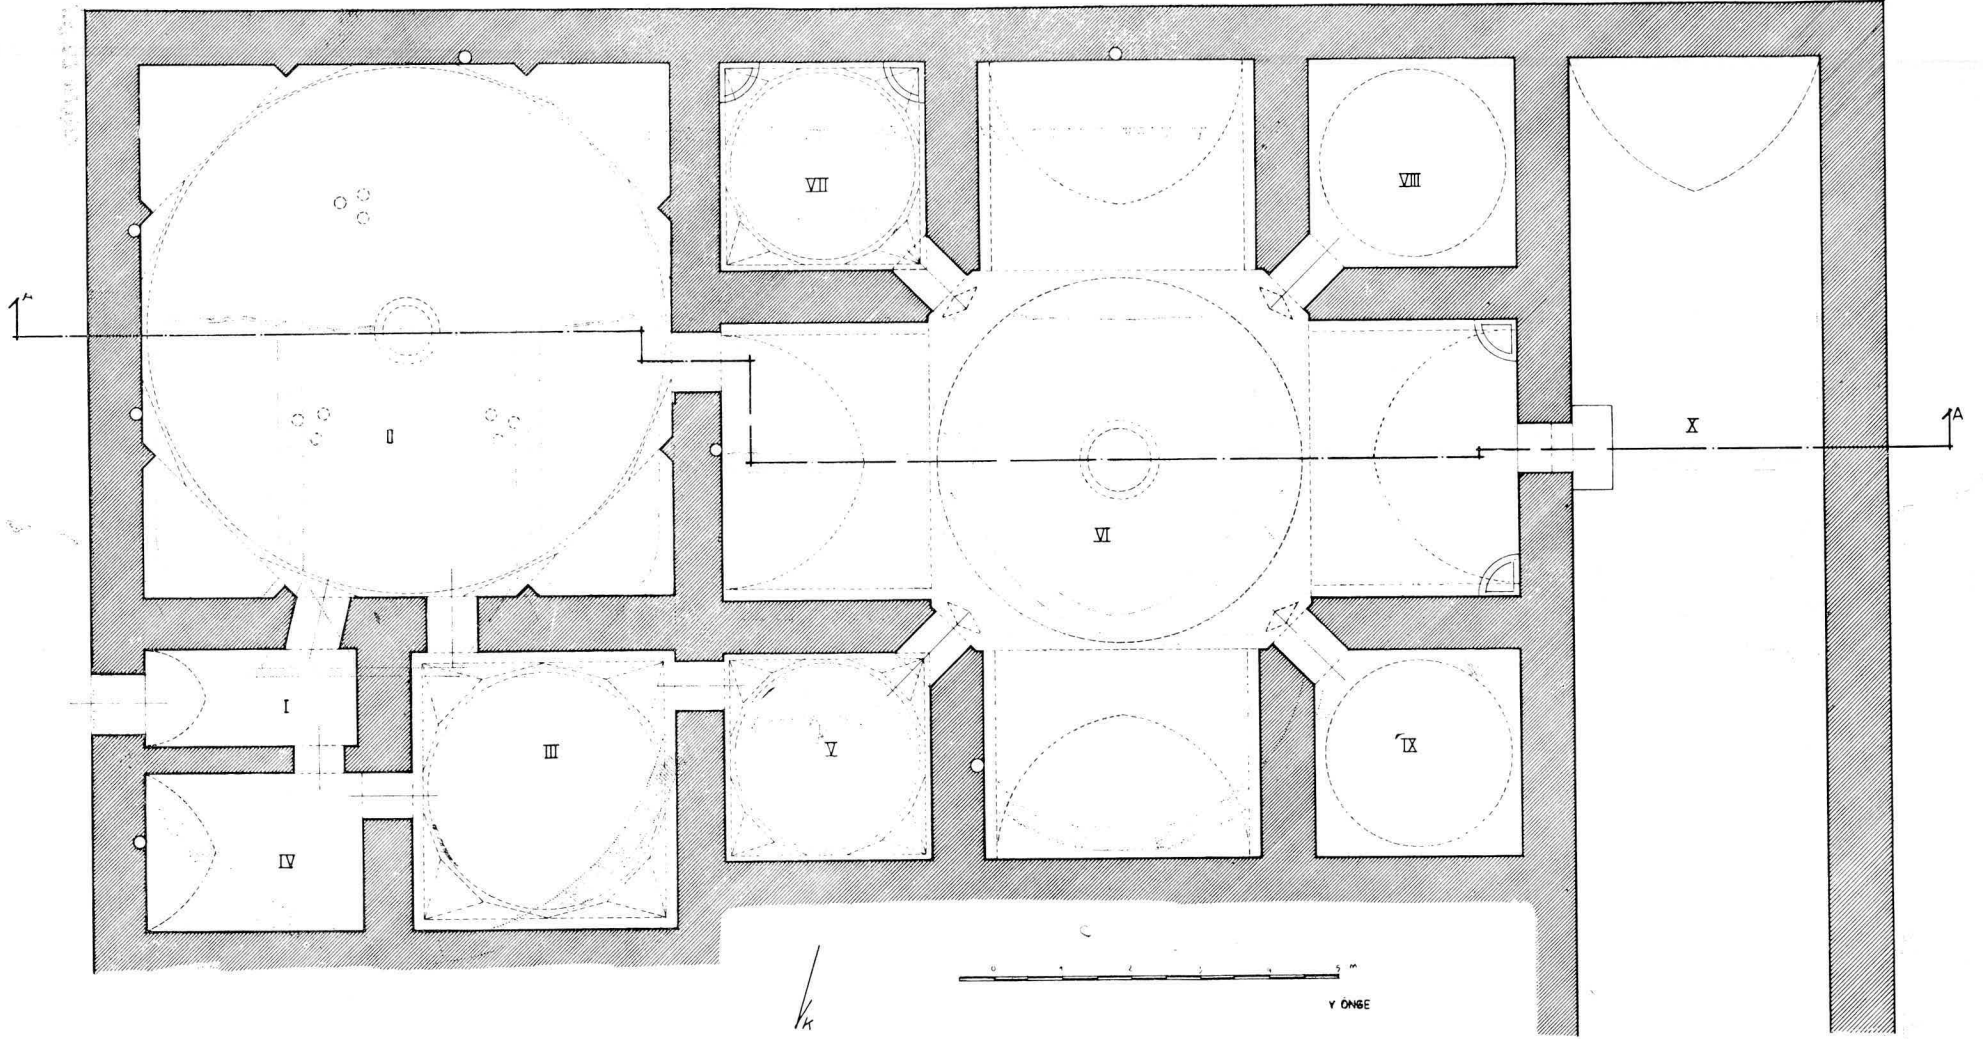
Konya - Beyşehir Süleyman Bey Hamamı plânı.

Plânda (I) No. ile gösterilen kısım tahminimize göre mevcut kısmın girişi-dür. Sivri bir tonozun örttüğü bu methalin, dışarı açılan kapısı bugün toprak altında kalmış, içerisi de takriben 1,5 m. kadar molozla dolmuştur. Bu kısım, tonozun tepesindeki bir gözden ışık almaktadır. Girişin solunda ve karşısındaki kapıya göre iç simetriyi temin içi pahlı olarak açıldığını tahmin ettiğimiz bir kapıdan (II) No. ile işaretlenmiş 7,5 m. çapındaki kubbeli soyunma kısmına geçilmektedir. Bu kapının karşısına rastlayan sağ taraftaki kapıdan da yine sivri tonozla örtülmüş (IV) No. lu odaya geçilmektedir. Burası halen kümes olarak kullanılmaktadır.

Soyunma kısmında, giriş kapısından başka iki kapı daha mevcut olup bunlardan biri (VI) No. ile gösterilen sıcaklık kısmına, diğeri (III) No. ile gösterilen soğukluk kısmına geçit vermektedir. Hamamlarda ısı kaybına mani olunmak için soyunma kısmı ile sıcaklık kısmı direkt olarak irtibatlandırılmadığı cihetle, ilk bahsettiğimiz basık kemerli kapının sonradan açılmış olduğunu tahmin ediyoruz.

Hamamın ısınması için yer yer duvarlara yerleştirilmiş düşey vaziyette 15-20 cm. çapında pişmiş toprak künkler mevcuttur ki, bunlara tüteklik veya tüfeklik diyoruz. Duvarların iç yüzlerindeki sıvalar yer yer harab olduğundan, bunlardan görebildiklerimizi plânda işâretlemiş bulunuyoruz. Sıvalar ve dökülen badanala-

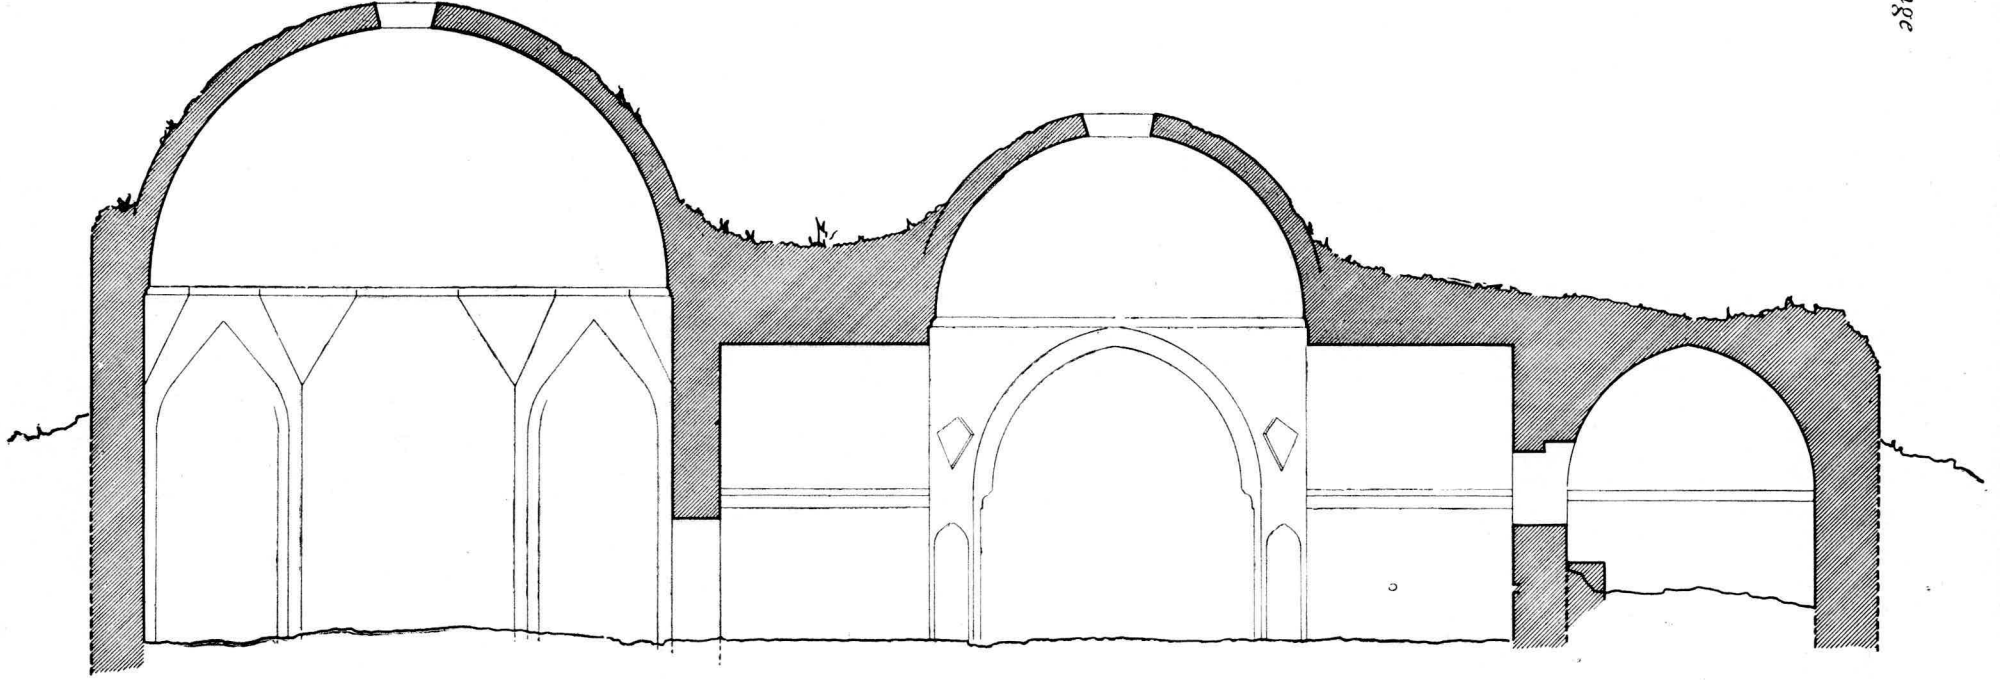
A-A KESİTİ

Konya - Beyşehir Süleyman Bey Hamamı, kesit. A - A kesiti.
