**SANAT TARİHİ YILLIĞI**

**SEMAVİ EYİCE**

**TUZLA'NIN DEĞİRMENALTI MEVKİİNDE BİR BİZANS KALINTISI**

Ayrı baskı — Sonderdruck  
İstanbul 1973

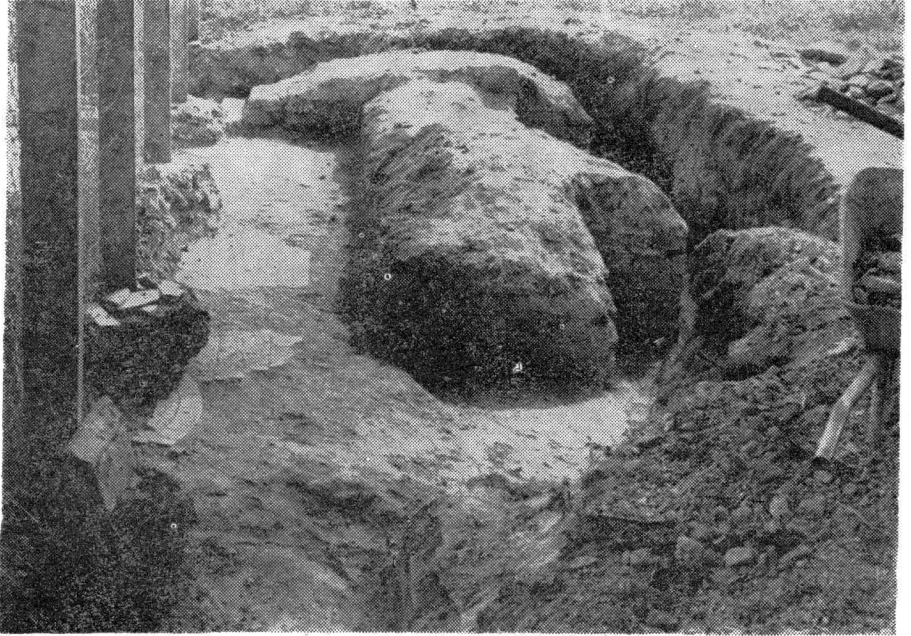
Resim 12. Narteksin dış duvarı ve esas giriş.

Narteks'in dışında, yapının batı tarafında açılan dar bir tranşe, kilisenin dışındaki orijinal toprak kotunu vermiştir. Burada toprağın üstünün yassı levhalar halinde kesilmiş, iri ve eşit ölçülerde olmayan taşlarla kaplı olduğu görülmektedir. Böylece kilisenin batı tarafındaki ölçüleri bilinmeyen avlusunun taş levhalarla kaldırılmış olduğu anlaşılıyor (Res. 13). Yapıya batı tarafında 2 m 10 açıklığında bir kapıdan giriliyordu. Bu batı cephesinde dışarıya 0 m 65 ölçüsünde taşan payelerin bitişik oldukları da an-

laşılmaktadır (Res. 12). Batı cephesindeki esas girişden başka, narteksin iki yan duvarında da birer kapı açılmıştı (Res. 15). Kapı olduklarında hiçbir şüpheye yer verilemeyecek durumda olan bu menfezlerin mermer eşikleri, hatta dış kenarlarını çerçeveleyen kapı silmelerinin parçaları henüz yerinde (*in situ*) durmaktadır. Narteks 3 m 35 derinliğinde ve 11 m kadar enindedir. Duvarların 1 m 20 kadar olan kalınlıkları da buna eklenecek olursa yapının toplam genişliği iki yan cepheler arasında 13 m 40 kadar olmakta bu genişlik doğuda 14 m. yi hatta paye çıkıntıları ile 15 m. yi bulmaktadır. Narteksin tabanının renkli mermer bir süslemeye sahip bulunduğu da kalan izlerden anlaşılmaktadır. Bu süslemeden ileride ayrıca bahsedilecektir. Narteks herhalde üç kapıdan esas mekâna geçit veriyordu. Bunlardan güney yani sağdaki, bu kısımda duvarlar biraz kalabildiğinden, açıkca belli olmaktadır. Halbuki ortadaki esas giriş ile soldaki yani kuzeydekinden, burada duvarlar temel tabakasına kadar indirilmiş olduğundan bugün artık hiçbir iz yoktur.

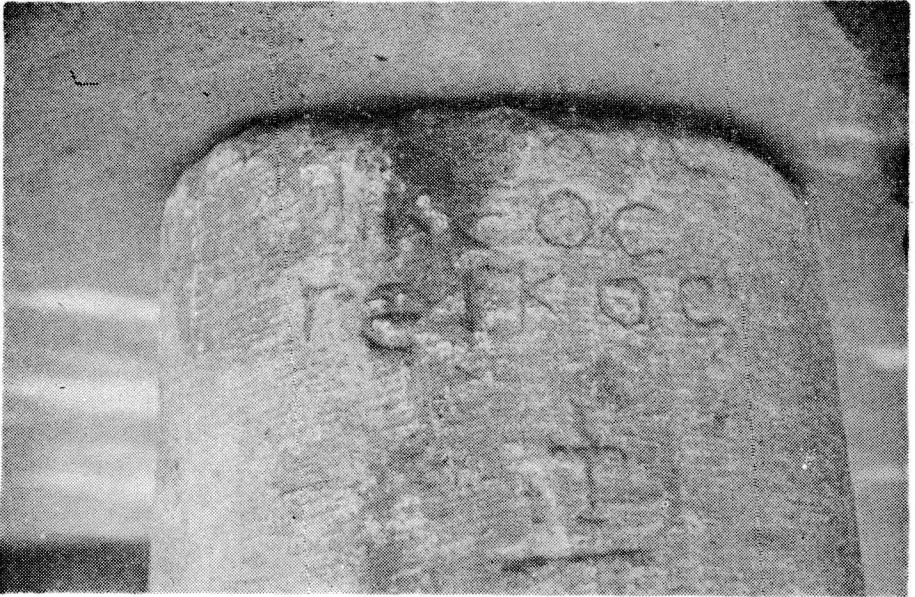
Resim 16. Müdüriyet önündeki yalak (dibek) ve kitabe.

4. Yuvarlak yalak (Res. 16) :

Yine müdüriyet önünde, 0 m 45 çapında ve 0 m 60 yüksekliğinde yuvarlak bir taş vardır. Bunun içi bir yalak teşkil edecek surette oyulmuştur. Bu gövde parçasının geç bir devirde yalak (veya dibek) haline getirildiğine ihtimal verilebilir. Çünkü gövdenin dış yüzündeki bir kitabe, taş tam üzerinden kesildiğinden hem eksik hem de tersdir. Kötü bir yazıyla yazılmış olan kitabede şu harfler seçilebilmektedir :

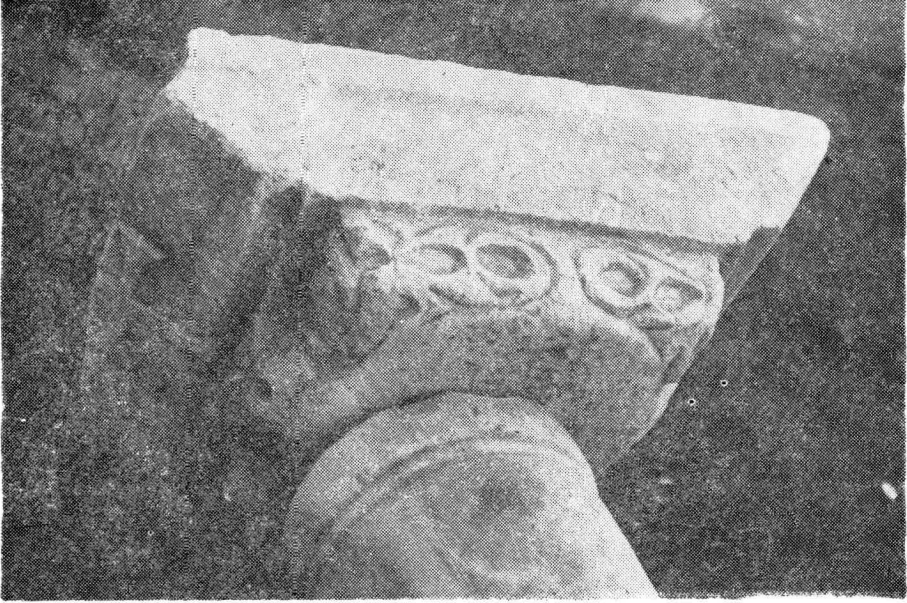
Resim 17. Müdüriyet önündeki sütun başlığı.

1. Sütun başlığı (Res. 17) :

Bizans-Ion tipinde olan bu başlığın *imposte* kısmının iki yüzü kabartma birer haç ile süslenmiştir. Başlık hayli kaba bir işçilik ile işlenmiştir. Bir yüzünde *imposte*'un üst kenarı eksiktir. Bu başlığın (üst satıhta ölçüleri : 0 m 56 x 0 m 75) kilisenin içindeki dört sütundan birine ait olabileceğine ihtimal verilebilir.

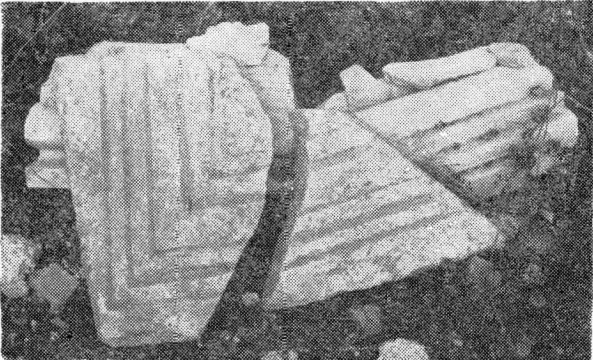
Resim 19. Kazıda çıkan korkuluk levhası parçaları.

### a. *Korkuluk levhası parçaları* (Res. 19) :

Narteks kısmındaki toprak kaldırılırken, iki ayrı parça halinde bir korkuluk levhası bulunmuştur. Üzerinde devrini tesbite yarayacak hiçbir motif bulunmayan bu levha sadece kabartma çizgiler (*moulures*) ile süslenmiştir.

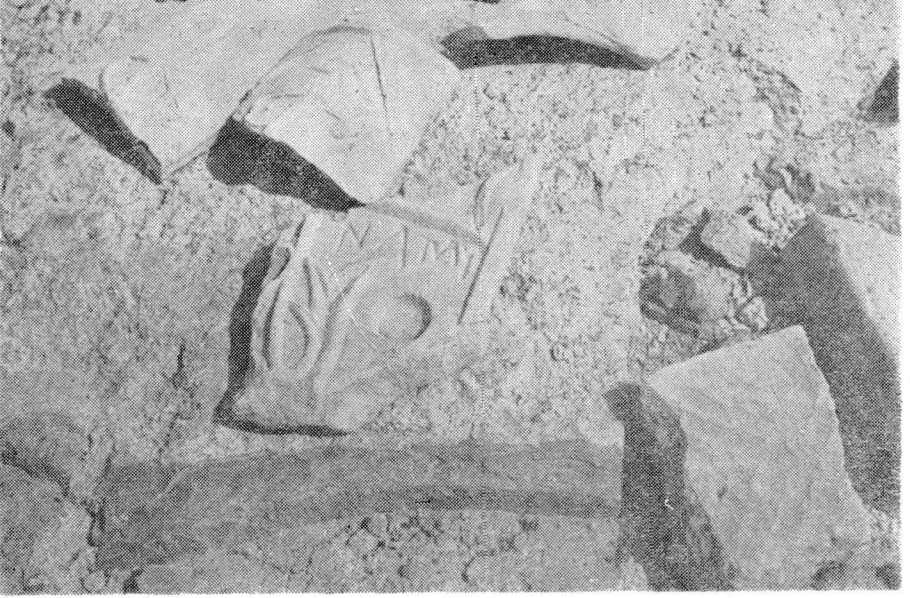
Resim 20. Kazıda çıkan kiremitler ve kitabeli taş.

### b. *Kakma süslemeli, kitabeli levha parçası* (Res. 20) :

Moloz arasında küçük bir levha kırığı bulunmuştur. Bu 0 m 17 boyunda ve 0 m 12 genişliğindeki levha parçasında kabartma bir motifin altından bir yarım palmet çıkmıştır. Tamamlarının ne olduğu anlaşılamayan motifin ortalarındaki küçük satırlar muntazam oyulmuş ve buraların düzlenmeden bırakılmış olmasından, bu kısımların renkli taşlardan dolgulara sahip oldukları anlaşılmaktadır. Ayrıca bir de yuvarlak boşluk vardır. Burada da evvelce başka renkte bir kakmanın bulunduğu tahmin edilebilir. Palmetin yukarısında *N A M Ī* şeklinde bir yazı kazılmıştır.

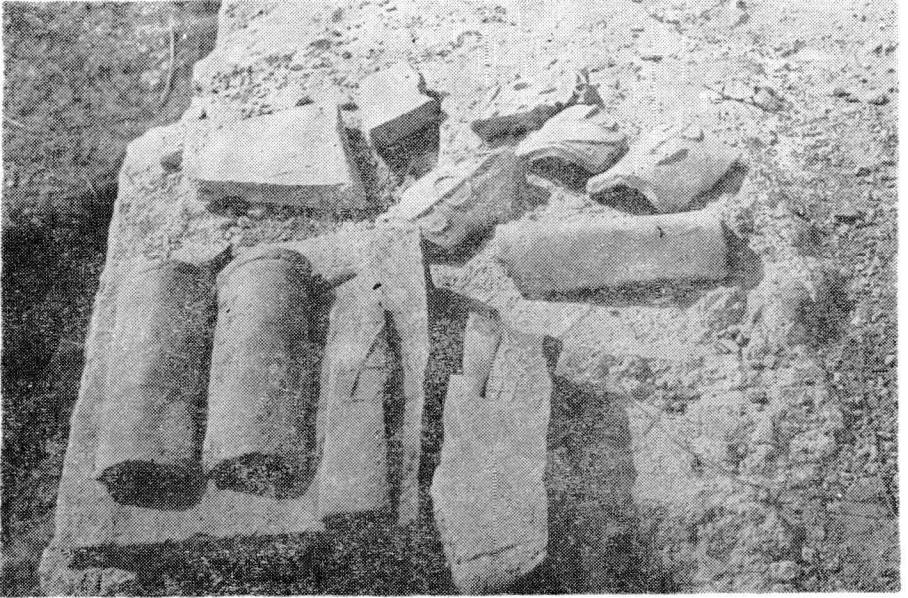
Resim 21. Kazıda çıkan damgalı tuğla ve kiremitler.

### c. *Dam kiremitleri* (Res. 21) :

Yapının içinde yapılan temizlik sırasında alaturka denilen tipde dam kiremitlerine de rastlanmıştır. Ölçüleri değişik olan bu kiremidlerin bazıları 0 m 30 uzunluğunda ve 0 m 12 genişliğindedir. Kalınlıkları 1 cm kadar

olup, ortaları 4,5 - 5 cm kadar bir yüksekliktedir. Bu kiremitlerin bazılarının sırtlarında kabartma olarak bazı işaretler dikkati çeker. Belki birer monogram olan bu kabartmalarda başlıca iki ayrı şekil tesbit olunabilmektedir. Bizans mimarisinin az rastlanan bir unsuru olan dam kiremitlerinin böyle monogramlılarının daha da az olduklarını sanıyoruz. Bu şekillerden birini çözümlmek zor ise de diğerinde grekçenin N Φ B harflerinden meydana gelen bir monogramın mevcut olduğunu söyleyebiliriz.

herhangi bir damga görülmemektedir. Fakat temizlik sırasında toprağın içinden çıkan çeşitli kiremit, çanak, mermer süsleme vs. parçaları arasında bir tuğla kırığında  $\frac{+KOC}{TA}$  şeklinde bir damga ile karşılaşmıştır. Bu ve bunun gibi damgalı tuğlalar İstanbul'da çok sayıda çeşitli yerlerde bulunmakta, fakat bunlar tarihlemeye faydalı ipucu verememektedir<sup>14</sup>. Zaten toprak arasında ortaya çıkan bu tek damgalı tuğla parçasının<sup>15</sup>, bina ile yakın bir ilgisi olabileceğine de ihtimal vermek zordur. Bu bakımdan bir yüzünde damga olan bu tuğla kalıntının tarihlendirilmesi bakımından fazla bir öneme sahip değildir.

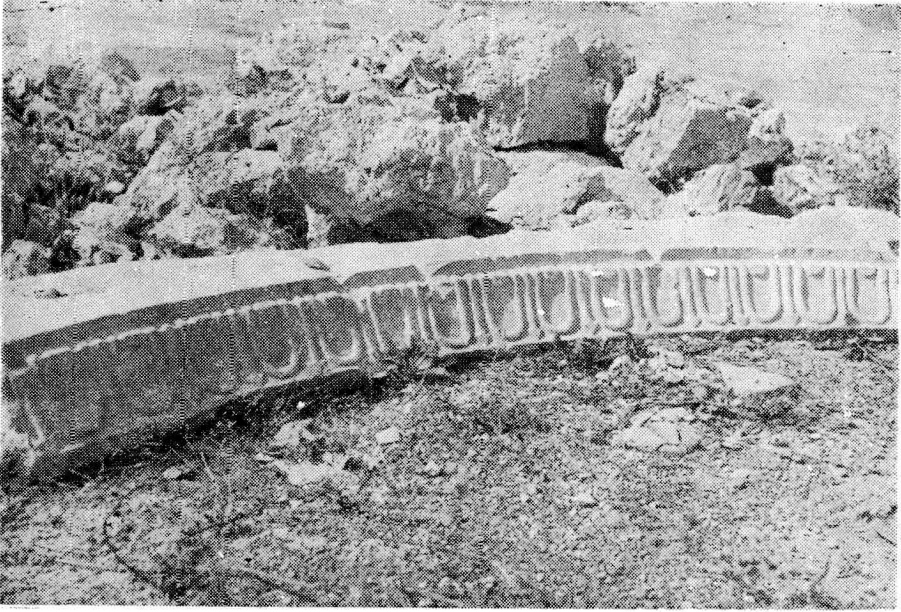
Resim 22. Kornij parçası.

5. Kavisli bir kornij parçası (Res. 22) :

Mermerden işlenmiş olan bu blokun uzunluğu 1 m. 80 ölçüsünü bulmakta, en dar kısmı altta 0 m 45, üstte ise 0 m 52 dir. Dışarıya cephe veren 0 m 18 genişliğindeki ve öne meyilli yüzü, bunun bir kornij parçası olduğunda hiç şüphe bırakmamaktadır. Çıkıntılı ve meyilli şerid üzerinde kabartma bir tezeyinat işlenmiştir. Bu süsleme alternatif olarak sıralanan ok şeklindeki çubuklar ile kemerli, dil biçiminde bir motifden (*godron*) meydana gelmiştir<sup>18</sup>. Bu hayli büyük mermer blokunun kilisenin iç mimarisine ait olduğu ve çok kuvvetli bir ihtimal ile apsis kavsının kornijinin bir parçasını teşkil ettiği tahmin edilebilir. Dikkate değer bir başka husus da, bu parçadaki kabartma motifin diğer bazı mimarî parçalar üzerinde rastlanmasıdır. Böylece kilisenin içinde, korniş hizasında aynı motifden meydana gelen bir süslemenin çepeçevre dolaştığı anlaşılmaktadır.

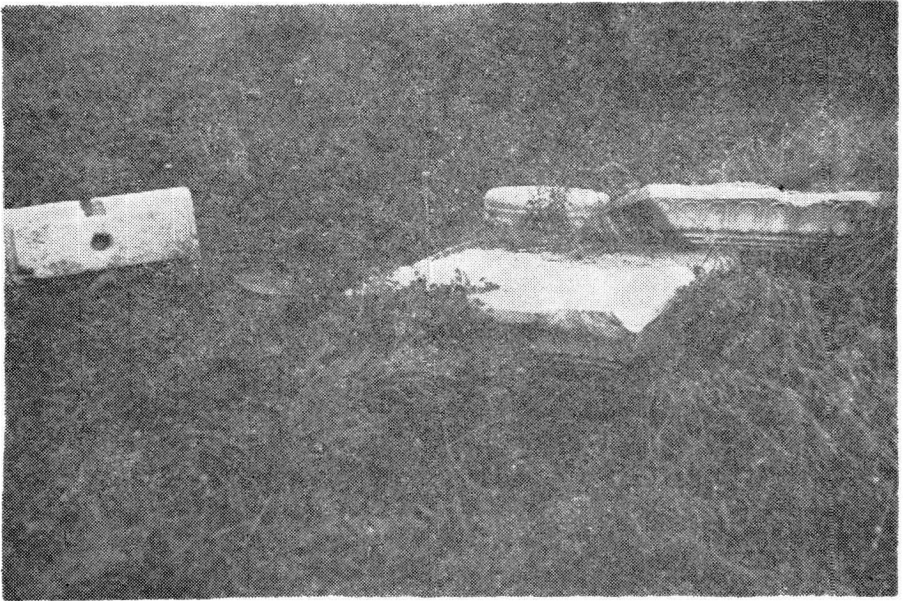
Resim 25. Sütun kaidesi, entablement parçaları.

C. Deniz tarafındaki yığın halinde parçalar (Res. 25) :

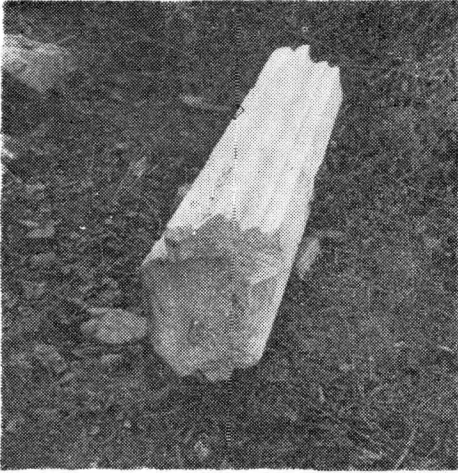
Resim 27. Kapı yan dikmesi.

#### 12 ve 13. Kapı s veleri ve lentosu (Res. 27, 30) :

liteli bir mermerden işlenmiş iki parçaya burada işaret etmek yerinde olacaktır. Bunlardan birincisi 1 m 88 uzunluğunda ve 20 cm yüksekliğinde bir kapı lentosudur<sup>19</sup>. Muntazam işlenmiş profilleri ile Bizans mimarisinin bu çeşit mimarî plastikdeki benzerlerinin yeni bir misalini teşkil eder. Dağınık parçalar arasında kapıların aynı şekilde profillenmiş yan dikmeleri de tamam veya kırık parçalar halinde görülmektedir.

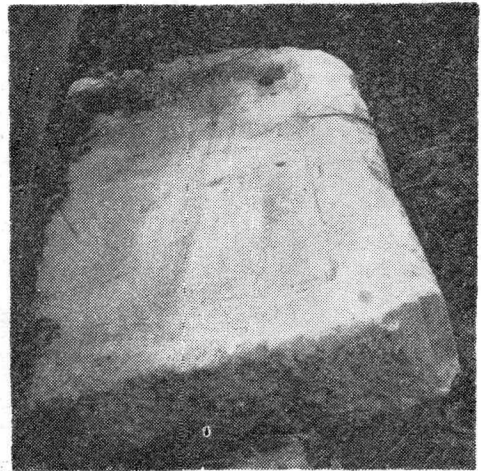
Resim 28. Esik.

#### 14. Eşik (Res. 28) :

Çalıların arasındaki dağınık parçalar arasında 1m 61 x 0 m 84 ölçüsünde bir de kapı eşiğine rastlanmıştır. Bunun da narteks'den naos'a veya prothesis ve diakonikon höcrelerine geçit veren kapılardan birine ait olduğunu tahmin etmek mümkündür.

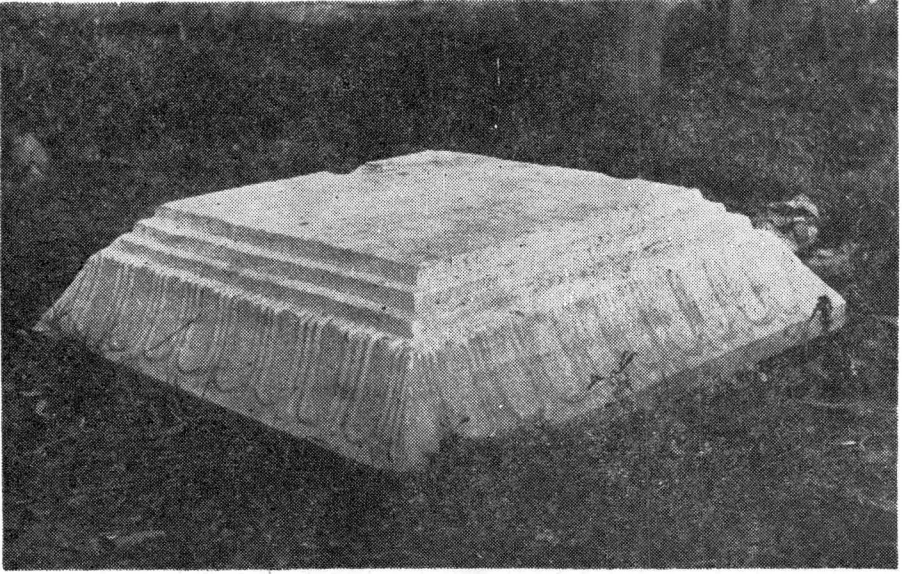
Resim 29. Entablement.

#### 8-10. Saak silmeleri (*Entablement*'lar) (Res. 29, 32) :

Kalıntı ile deniz arasında ve fabrika sınırının dıřındaki araziye yıđılan paralar arasında   *entablement* g r lmektedir. Bunlar kare biimde olup, alt  l leri 0 m 77 x 0 m 77,  st satıh  l leri ise 1 m 17 x 1 m 17 dir. Y ksekliliđi 0 m 31 olan bu paraların meyilli dıř satıhlarında, yukarıda bahsi gemiř olan kabartma s sleme sıralanır. Bunlar alternatif olarak d zenlenmiř oklardan ve kemerli dilimlerden ibarettir. B ylece bu paraların hepsinin aynı yapının unsurları oldukları kolayca anlařılmaktadır. Ancak bu paralara kilise iinde bir yer tayin etmek daha zordur. Akla ilk gelen ihtimal, bunların s t n bařlıklarının  stlerine yerleřtirilmiř olmalarıdır. B ylece bu tařlar bir *imposte* veya  zengi tařı g revi g rm ř olabilirler. İkinci bir ihtimal de bunların bema, prothesis ve diakonikon k řelerinde, orta nef ve yan kapılar arasındaki b y k tařıyıcı kitlelere bařlık veya kornij olarak kullanılmıř olmasıdır. Ancak bu tařların d rt y zleri de iřlenmiř olduđundan bu ikinci ihtimal biraz zayıftır. Her nekad r bema ile yan h creler arasında kapılar olduđuna g re, bu elemanların d rt tarafları da aık kalabilirse de, batıda narteks duvarında durum aynı deđildir.

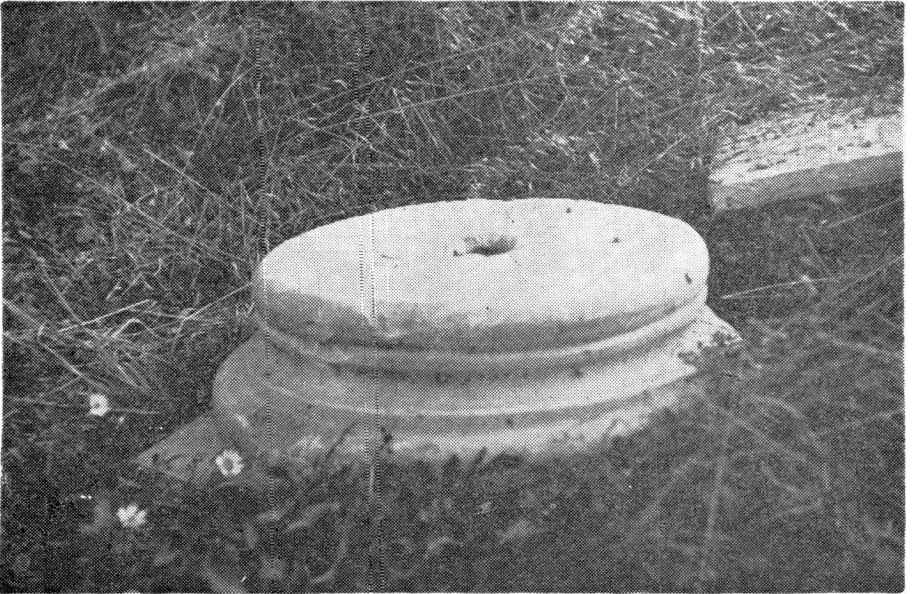
Resim 33. Sütun kaidesi.

6. Sütun kaidesi (Res. 33) :

Mermerden güzel işlenmiş bir kaide. En altta kare tablası 0 m. 72 ölçüsünde. Yüksekliği 0 m 30 olan bu başlığın en üst sathının çapı 0 m 58 dir. Bir İlkçağ yapısından buraya getirilerek, devşirme malzeme olarak tekrar kullanıldığına ihtimal verilebilir. Çünkü üslûp ve işçilik bakımından bir Bizans eseri olmaktan fazla İlkçağ eseri tesirini bırakmaktadır.

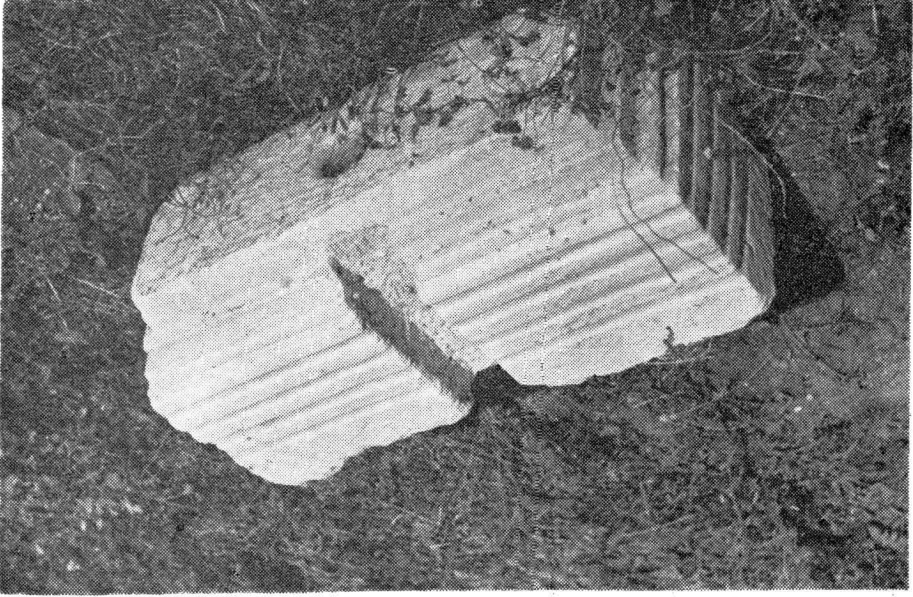
Resim 34. Paye kaldesi.

7. Paye kaidesi (Res. 34) :

Aynı yığının içinde güzel bir paye kaidesi görülmektedir. Yine mermerden olan bu kaide altta 0 m 80 x 0 m 35 ölçüsünde olup 0 m 39 yüksekliğindedir. İki yanında korkuluk levhalarının yerleştirilmesi için yuvalar açılmış, üst sathında da payenin bağlanması için bir kenet çukuru oyulmuştur. Bu parçanın, kilisede yan cephelerdeki üçüz açıklıkları ayıran dar yüz-

gen plânlı bir paye kaidesinin bu payelerden birine ait olduğunu sanıyoruz. Bu kaidedeki paralel çizgilerin, duvarların alt kısımlarında ve mermer taş kaplamanın altında boydan boya dolaşan süpürgelik (veya sıvadibi) taşlarının devamını teşkil ettiği açıktır. Böylece Tuzla kilisesi Orta Bizans devri mimarisinin dört sütunlu yunanhaçı tipinin eksiksiz bir misali olarak kabul edilebilir. Haçın doğu tarafındaki kolu ile apsis yarım yuvarlağı arasında oldukça derin bir bema bölümünün bulunması da, bu yapıyı Bizans sanatında İstanbul ekolünün tipik örneklerinden biri yapmaktadır.

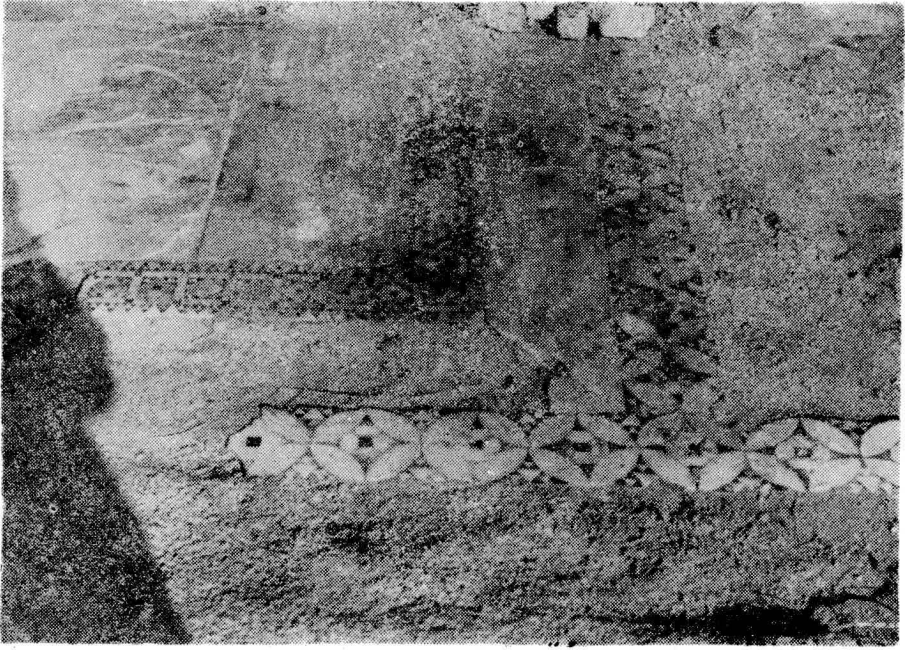
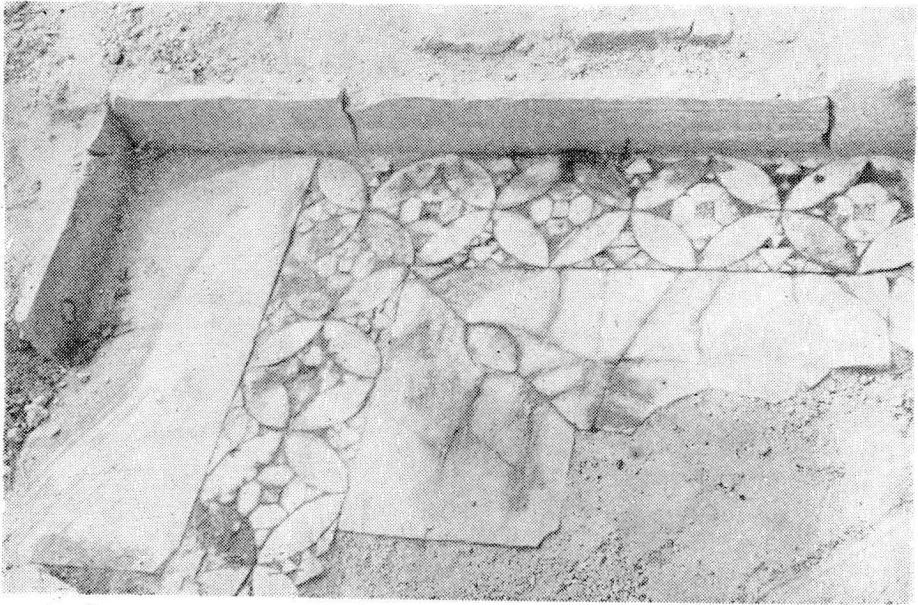
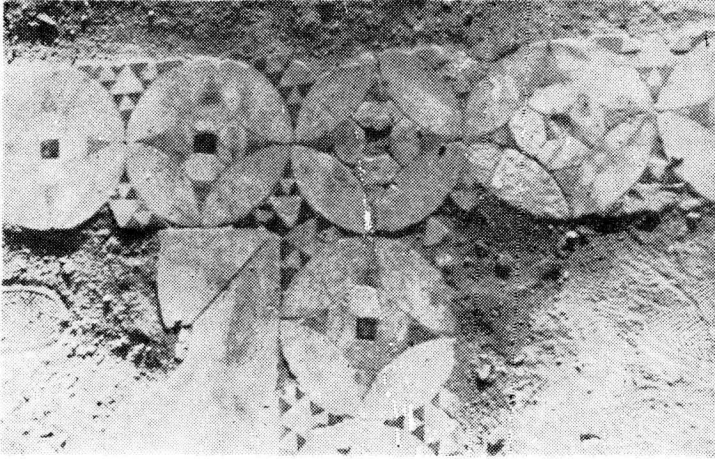
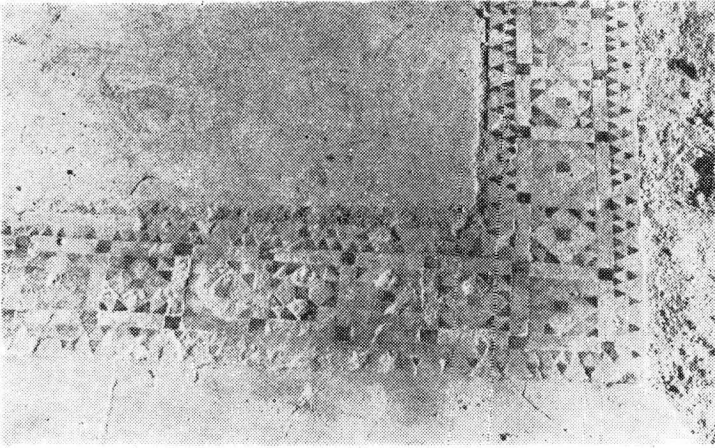
Kilisenin içindeki moloz ve toprak temizlenirken rastlanan pek çok sayıdaki renkli cam mozaik tanesi, binanın tonoz, kemer ve kubbesinde mozaikler bulunduğunu isbatlamaktadır. Diğer taraftan, yine temizlenen toprak arasında bulunan pek çok sayıdaki mermerden dendanlı kenar çubuğu (Res. 23), bu yapının iç duvar satırlarında mermer kaplama levhaları bulunduğunu ve bu dendanlı çubukların onların kenarlarını çerçevelemekte kullanıldığını göstermektedir. Böylece bu Bizans kilisesinin iç satırlarının zengin bir şekilde süslenmiş olduğu anlaşılmaktadır. Ayrıca binanın bütün döşemesinin de renkli mermer bir mozaik tezyinatla kaplanmıştı. Dozerle naos kısmının toprağı ve molozu sürüklendiğinde buradaki bütün mozaikler de ortadan kalkmış, sadece bazı geometrik şekillerde kesilmiş renkli parçalar molozun arasında kalabilmiştir. Bunların içinde kavisli bir parçaya da rastlanması, yuvarlak geçmeli ve düğümlü tipde yani *entrelac*'lı bir döşeme bezemesinin burada kullanılmış olduğunu belli eder. Naos kısmında döşemenin altındaki ana toprak meydana çıktığından artık buradaki süslemenin program ve sistemini anlayabilme imkânı ortadan kalkmıştır. Fakat fabrika arazisinin beton direkli tel çitinin tam altında kalan narteks kısmının kötü daha yüksek olduğundan ve dozer burada pek tahribat yapamadığından döşeme tamamen olmasa da bir dereceye kadar kalabilmiştir. Narteks kısmında döşeme süslemesi tamamen simetrik bir düzene göre yerleştirilmiştir. Tam ortada girişin olduğu yerde büyük bir daire bulunmaktadır (Res. 42). Bunun iki yanında birbirinden farklı ölçülerde dikdörtgen biçimli panolar yer

almakta, bu panolar zengin motifli renkli taşlardan meydana getirilmiş çerçeveler ile sınırlanmaktadır (Res. 38-41). Bu çerçevelerin ortasında bulunması gereken düz plâkalar halindeki taşlar kaybolmuş, en sağdaki çerçevenin içinde buraya küçük tuğlalar kaplanmıştır. Bu durum, daha kullanıldığı devirde yapının büyük ölçüde harap olduğunu ve döşemesindeki mozaiklerin boşluklarının gelişi güzel malzeme ile kapatıldıklarını ortaya koyar. Narteksin doğu-güney köşesinde süpürgelik veya sıvadibi gibi dikine duvara yapıştırılmış mermer levha parçaları da, evvelce iç duvarların yüzlerini süsleyen mermer kaplamanın son kalıntılarıdır.

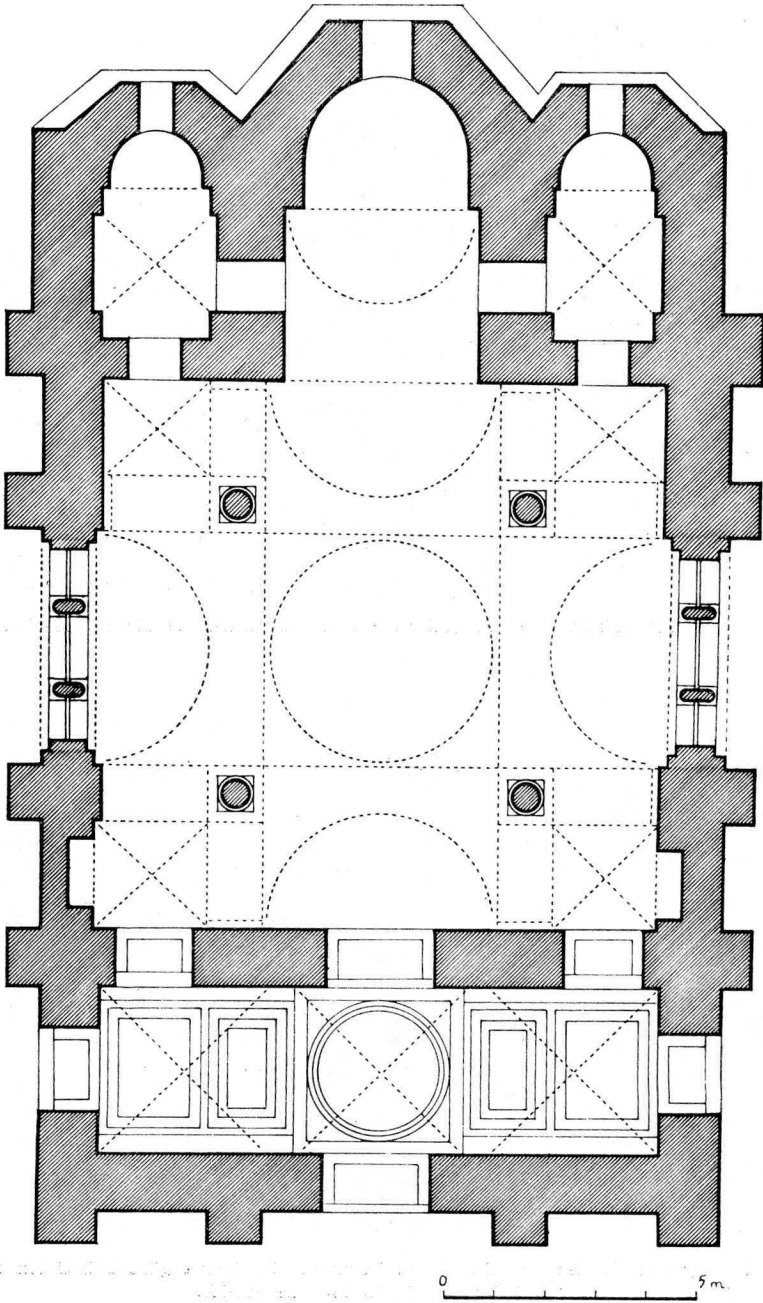
Resim 46. Kilisenin restitüsyonu (Çizen : Y. Önge).

Bu Bizans kilisesi yıkıntısının temel izleri ilk bakışta üst yapının bir basilika olabileceğini hatıra getirmektedir. Batı-doğu istikametinde birbirine paralel olarak uzanan duvarlar kalıntıyı gerçekten daha uzun göstermekte ve aynı zamanda ortadaki iki kalın duvar, uzunlamasına üç nefi ayıran iki sütun dizisine destek olacakmış hissini uyandırmaktadır. Fakat bu aldatıcıdır. Bütün köklü mimariler gibi, Bizans mimarisi de bir takım nisbet esaslarına dayanmaktadır. Bu noktadan hareket ederek, ortadaki iki kalın duvarın üstüne eşit aralıklar ile dört sütun kaidesini yerleştirtince, dört kolu eşit kapalı yunanhaçı tipinde bir kilise plânının ortaya çıktığını gördük. Bu restitüsyonda en ufak bir hata olamayacağını da haçın dört kolunun eşit ölçülerde olması, köşelerde dört muntazam ara mekânın meydana gelmesi ve nihayet tam ortada muntazam bir karenin ortaya çıkması açıkça gösterir. Böylece Tuzla yakınındaki bu kilise, Bizans mimarisindeki kapalı yunanhaçı tipinin dört sütunlu şeklinin çok dengeli bir örneği olarak tamamlanabilir (Res. 46). Bu tip yapılarda daima olduğu gibi, haçın kollarının üstlerinin beşik tonozlar ile örtülü olduklarına ihtimal verilebilir. Gayet tabii olarak köşe mekânlarının örtü şekillerini tahmine imkân yoktur. Biz plânımızda buraları çapraz tonozlar ile örtmeği tercih ettik. Narteks kısmında da fazla iddialı olmamak için üç çapraz tonoz işaretledik. Burada orta bölümün üstünde kubbe veya kubbeli tonoz da olabilirdi. Restitüsyon plânımızda yan cephelerde ikişer paye ile ayrılan üçüz açıklıklar göstermeği de doğru bulduk. Evvelce işaret ettiğimiz gibi, arkadaki arsada bulunan dikdört-

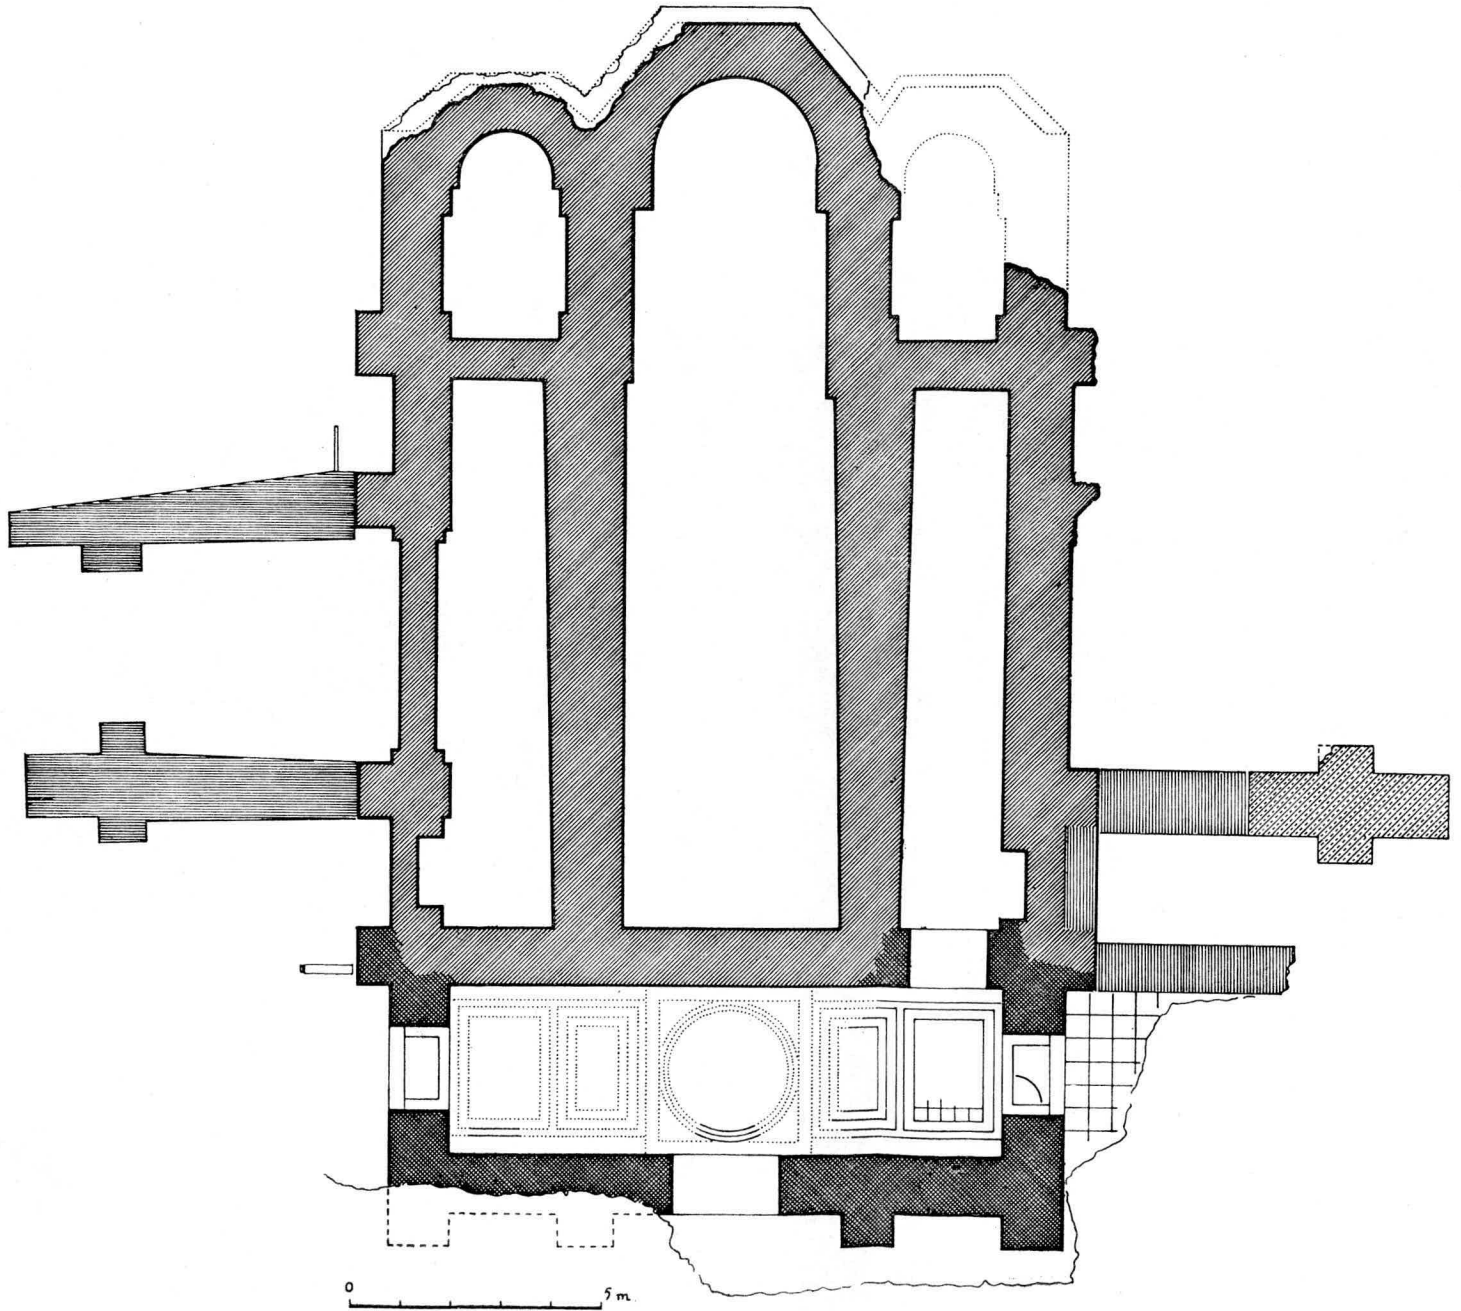
Resim 47. Kalıntı'nın buluntu rölövesi (Çizen : Y. Önge).

İncelediğimiz yapı kalıntısı, denizden 110 metre kadar kuzeyde, batı-doğu istikametinde uzanan bir kilisenin son izlerinden ibarettir. Doğu ucunda bulunan üç apsis, ve batı tarafındaki narteks bunun bir Bizans kilisesi olduğunda hiçbir şüphe bulunmadığını gösterir (Res. 47). Bu kilisenin sadece batı kısmında bazı duvar parçaları, eski toprak kotundan yukarıya aittir. Bunların yükseklikleri ortalama 0m 50-0 m 60 cm kadardır. Buluntu plânında çift taramalı, koyu renk olarak işaretlediğimiz bu parçaların dışında yapıdan sadece temeller kalmıştır. Bu temel inşaatında taş ve bağlantı olarak harç kullanılmıştır. Yalnız taşların değişik bir özelliği, gayet ince plâkalar halinde kesilmiş olmalarıdır. Üst inşaat, kalan parçalardan anlaşıldığı kadarı ile tuğladandır. Yukarılarda, belli başlı Bizans yapılarında rastlandığı gibi, taş-tuğla karışımı bir tekniğin mevcut olup olmadığını kesin bir şekilde ortaya koymağa artık imkân kalmamıştır. Kullanılan tuğlalar 0 m 32-0 m 35 uzunluğunda kenarlara sahip olup, kalınlıkları 0 m 03-0 m 05 arasında değişmektedir. Bu tuğlalar aralarında 0 m 055 - 0m 06 kalınlığında bir harç tabakası ile bağlanmıştır<sup>13</sup>. Duvar ve temel kalıntılarındaki tuğlalarda
