**MENTEŞE BEYLİĞİ  
DEVİRİNDE  
PEÇİN ŞEHİRİ**

Peçin a capital of the principality  
of Mentеше (14 th. C.)

Offprint from «Anadolu Sanatı Araştırmaları I»

İstanbul 1968

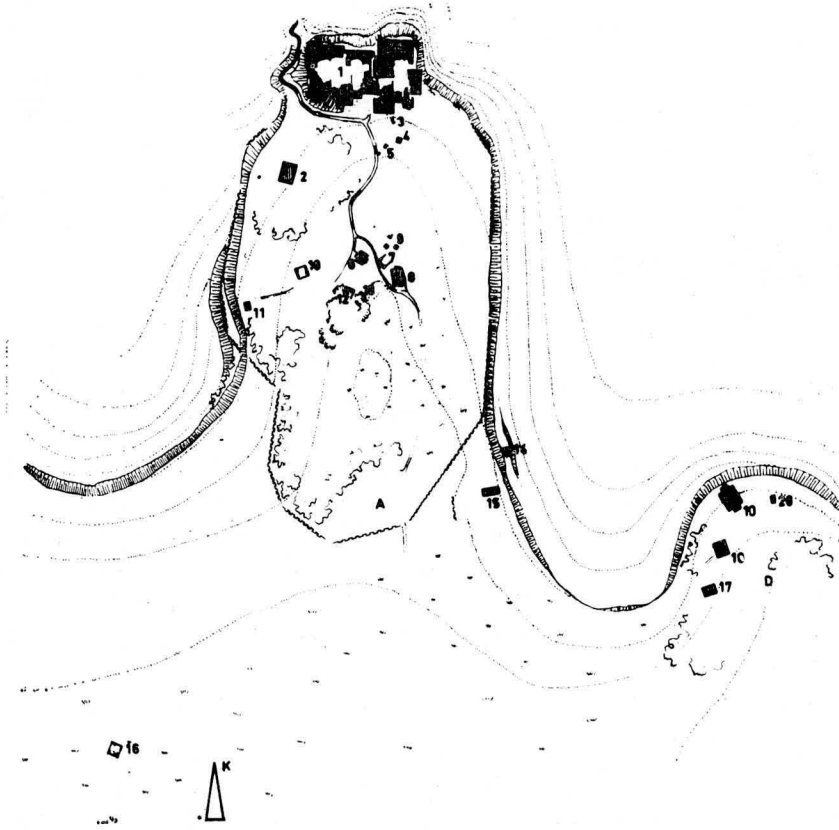
Şekil 1. Peçin anıtları vaziyet planı

Peçin anıtları vaziyet planı

<sup>11</sup> Resim 1'deki şematik vaziyet planı doğru ve kesin olmayıp sadece yazıda adları geçen yapıların yerini yaklaşık olarak göstermek amacını güder.

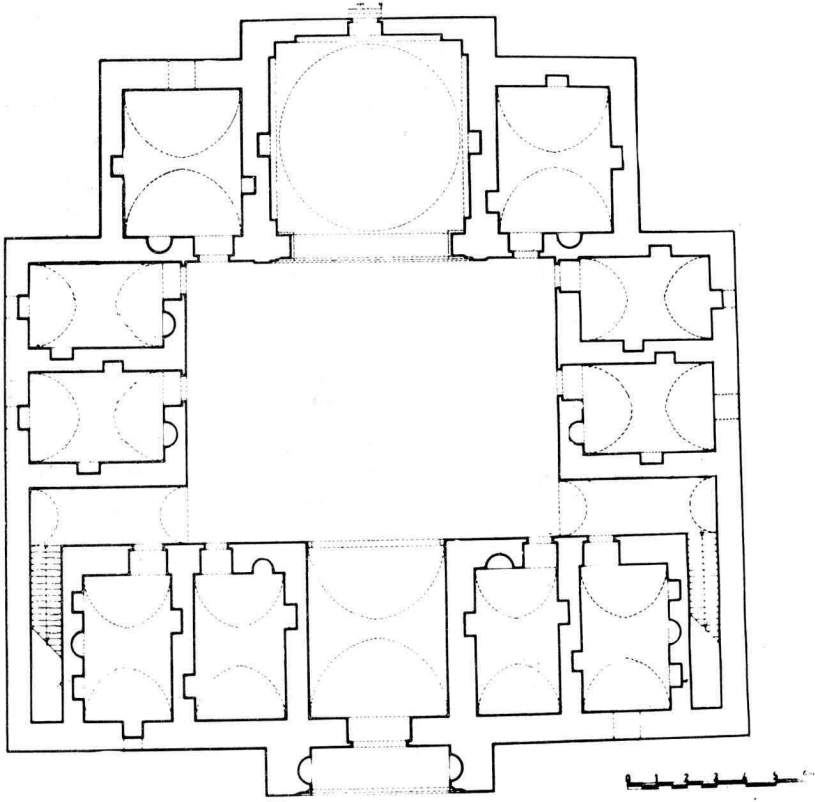
Şekil 4. Ahmet Gazi medresesi ve türbesi (düzeltmelerle M. Sözen'den)

*AHMET GAZİ MEDRESESİ VE TÜRBEŞİ* (Şekil 4, Şekil 1/6)

Peçin'in en önemli yapısı olan bu medrese.<sup>16</sup> giriş kapısının üzerindeki kitabeye göre 767 H./1375 tarihinde Tacettin Ahmet Gazi tarafından yaptırılmıştır.

Anıtsal giriş kapısının gerisindeki eyvandan geçilince (Resim. 19-20), on medrese odasının çevirdiği ortası havuzlu bir avluya çıkılır (Resim. 27-28). Avlunun kuzeyinde, alışılmış dersane eyvanının yerinde, kurucunun kubbe örtülü türbesi yer alır (Resim 22-23). Türbenin kuzey duvarında, dışarıya açılan çok basık kemerli küçük bir kapı vardır. Kubbeyi taşıyan kemerleri belirten silme, köşelerde kıvrılarak türbenin iç duvarlarını kasnakaltı hizasında kateder. Pandantifli kubbe, yarı yüksekliğe kadar konsantrik taş sıralarından, sonra da, onarım sebebiyle olacak, tuğladan inşa edilmiştir. (Resim 26). Bugün Milâs kadınlarının ziyaretgâhı haline gelmiş bulunan, ve içinde biri Ahmet Gazi'ye ait, diğeri ise, içinde yatanın kimliği bakımından çeşitli faraziyelere meydan veren iki mezarı barındıran türbeyi (Resim. 25) K. Erdmann tüm kuruluşun

ilk çekirdeği olarak düşünmektedir<sup>18</sup> Bu yazarın belirttiği gibi, türbe kubbesinin medrese damından takriben 4 m. daha yüksek olması, türbenin külliye içindeki genel boyutları, ve tacekmerinin medrese duvar ve hücre kapılarına oranı bu savı destekleyebilir. Ancak, kuruluş sürecini açıklamaya yetmez. Çünkü aşamalı bir inşaat fikri, medresenin genel düzen ve yapısıyla ilgili soruları beraberinde getirir. Şöyle ki :

Medrese odalarının tonoz örtüsü, Balat hanlarında görülen konstrüksiyon taktiğini hatırlatır: kaba mo'oz taşları bir merkeze doğru, ve kuşkusuz, kalıp kullanılarak yerleştirilmişlerdir. Odaların kapıları, dışarıdan basık kemerler, içeriden ise düz lentolarla örtülmüştür. Bu odaların çoğunda ocaklar vardı (Resim : 32, 33, 34). Giriş eyvanının yanlarında ikişer oda yer almaktadır. Bunlarla dış duvarlar arasındaki merdivenler, toprak kaplı ayazlık haline getirilmiş bulunan medresenin damına çıkarlar (Resim : 29, 30).

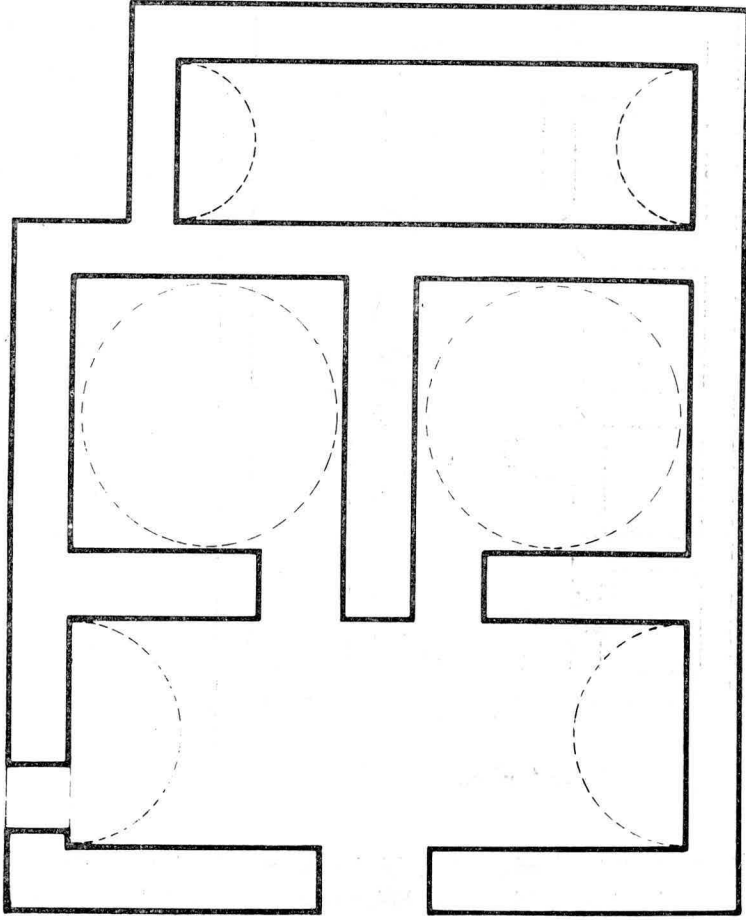
Şekil 8. Hamam a

*Hamam a* (Şekil : 1/10,8) Ahmet Gazi medresesinin batısında ve yakınında

bulunur (Resim : 1-10). Enine bir sıcaklıktan sonra gelen simetrik ve kubbeli iki halvetiyle, S. Eyice'nin «e» tipine soktuğu hamamlardan biri olduğu düşünülebilir.<sup>31</sup> Bu takdirde, yan taraflarda tonoz olarak başlayan dikdörtgen sı-

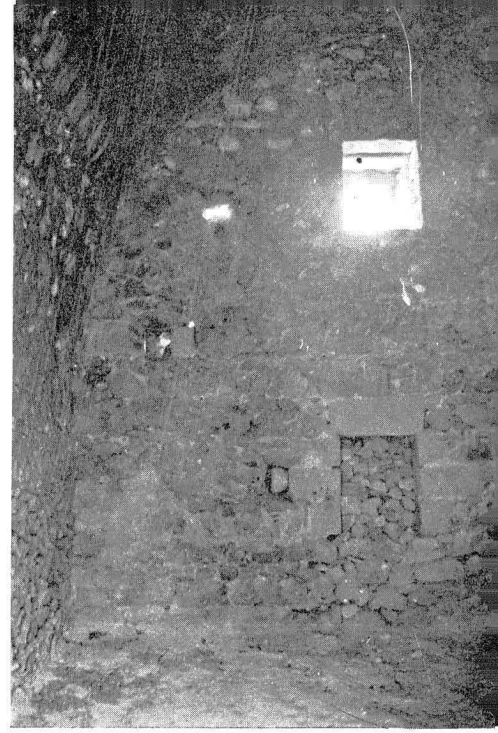
Res. 34 Medrese hücrelerinin örtü konstrüksyonu ve duvar yapısı  
Vault construction of the madrasa cells

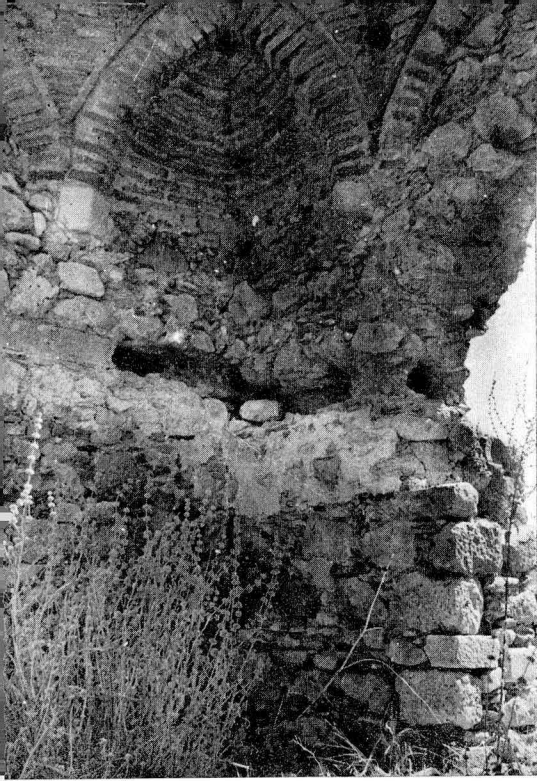
Resim. 47 «A» türbesinde duvar konstrüksiyonu ve kubbe geçişi  
Mausoleum «A»: wall construction and transition zone

- ☐ Kubbe kasnağına yakın bir yükseklikte, duvarları çepeçevre dolaşan hatıl boşlukları vardır (Resim : 47).
- ☐ Kubbeden köşelere geçişte, tuğla duvar örgüsünün içine yerleştirilen pişmiş topraktan kaplar, hafifletici boşluklar meydana getirirler. Bu
